ABBAZIA DI SANTA MARIA ARABONA

Manoppello (Pescara)

1946 • 1950; 1986 • 1989; 1991 • 1994

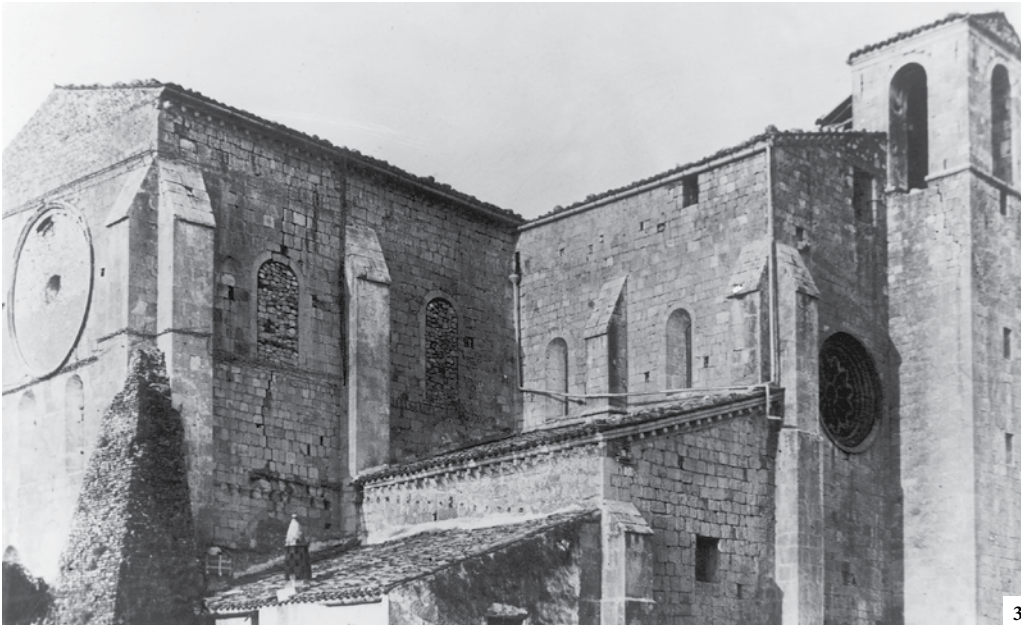
3

- 2. Planimetria dell'area dell'intervento progettuale
- 3. Coro e braccio sinistro del transetto prima dei lavori di restauro
- 4. Coro e braccio sinistro del transetto dopo i lavori di restauro
