BADIA DI SANTO SPIRITO AL MORRONE

Sulmona (L'Aquila) - 2001 • 2009

ENTE APPALTANTE
Soprintendenza per i Beni
Ambientali, Architettonici
e Artistici e Storici
dell'Abruzzo - L'Aquila

PROGETTO ARCHITETTONICO
Arch. Gino Ricciotti
Arch. Franco De Vitis

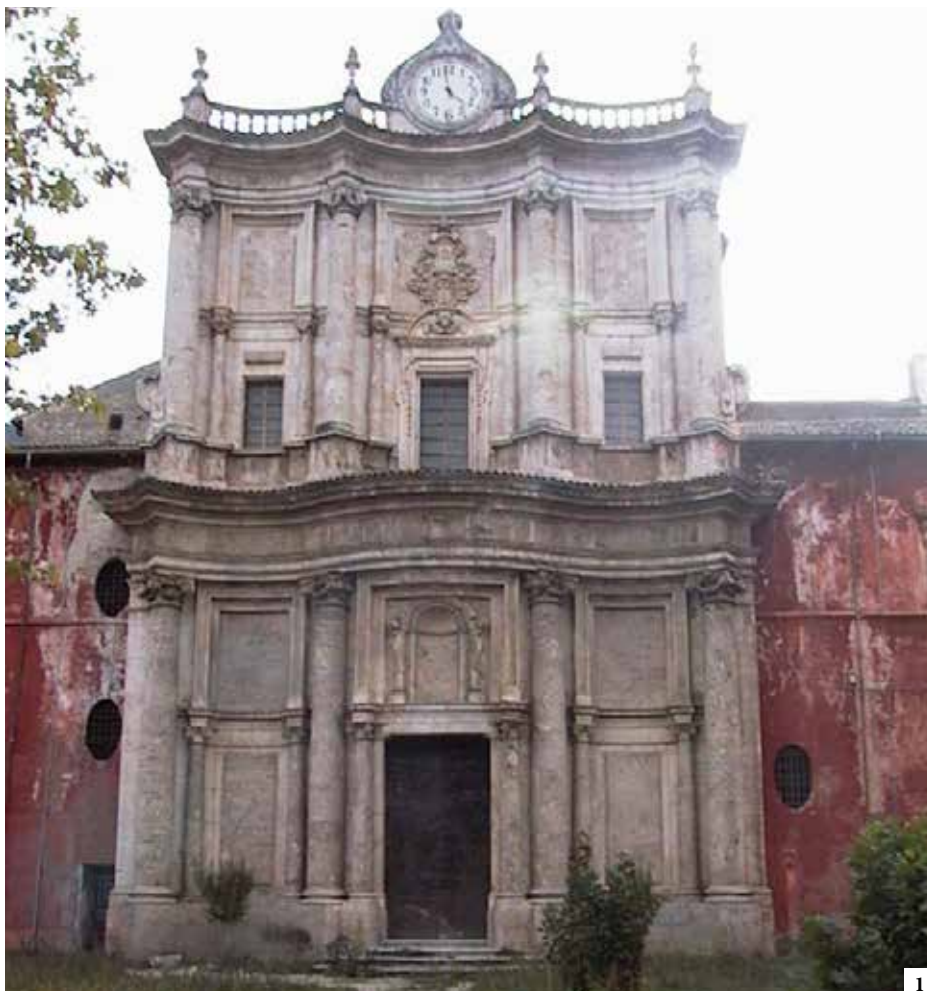
1. Facciata prima dei lavori di restauro

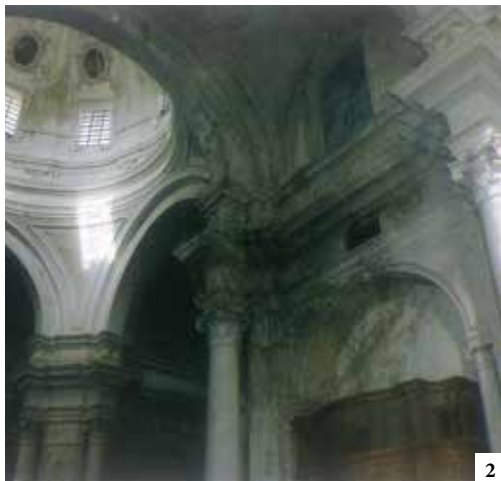
2

2. Scorcio del presbiterio e della cupola (ante operam)
3. Scorcio del presbiterio e della cupola (post operam)
4. Restauro pittorico dei dipinti

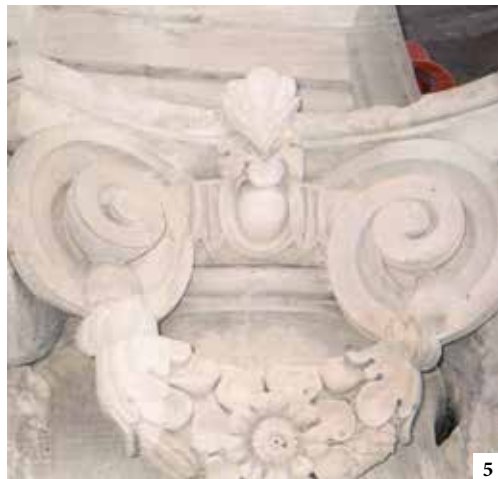
5

5. Fase di realizzazione di una cornice a stucco con impiego di raffetto
6. Ricostruzione di stucchi
7. Vista attuale dell'abbazia

Nei locali dell'ex refettorio e all'interno della chiesa sono stati effettuati consolidamenti degli stucchi decorativi presenti sulle volte, sulle pareti e intorno alle porte interne, mediante iniezioni di resina acrilica, sottili perniature e integrazioni di parti mancanti o fortemente degradate e il successivo restauro pittorico dei dipinti (presenti nella sala dell'ex refettorio e all'intradosso della cupola del transetto) (fig. 4). È stato realizzato anche il consolidamento e il restauro di tutti gli elementi in pietra riguardanti principalmente la facciata della chiesa, i quattro portali di accesso al grande cortile e degli ornamenti di finestre e porte interne: il lavoro ha comportato le integrazioni con pietra analoga all'esistente, sottili cuciture in acciaio inox, idro-lavaggio e stuccatura (fig. 5-6).
