CAPPELLA DELLA SACRA SINDONE

Torino - 2007 • 2008

Il restauro all'interno della cappella della Sacra Sindone di Torino è consistito in una serie di interventi di consolidamento della parte basamentale e delle strutture sottostanti: scurolo, cripta e muri longitudinali del Duomo. L'oggetto della gara era, infatti, la "riabilitazione strutturale della cappella della Sindone - I fase - interventi sulle strutture basamentali". Il lavoro ha costituito lo sviluppo di una parte delle opere previste dal progetto preliminare di restauro complessivo.

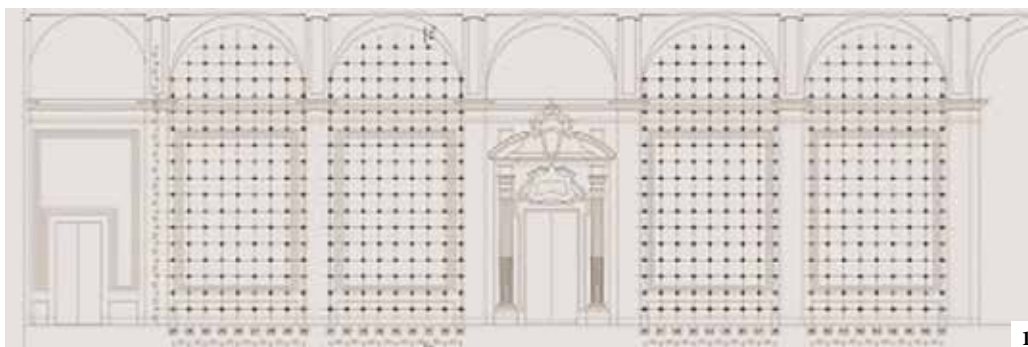
1. Schema delle perforazioni
2-3. Perforazioni per iniezioni consolidanti nelle murature di fondazione ed elevazione

Due tecniche diverse sono state adottate per le iniezioni sub-orizzontali e sub-verticali. La prima ha consentito il consolidamento di volumi di muratura accessibili da una o due pareti verticali; la seconda è stata adottata per raggiungere le zone profonde delle fondazioni e le loro parti a contatto con il terreno. In alcuni casi, tale operazione è stata necessaria per portare le murature di fondazione almeno alle stesse caratteristiche meccaniche del terreno sottostante o laterale.

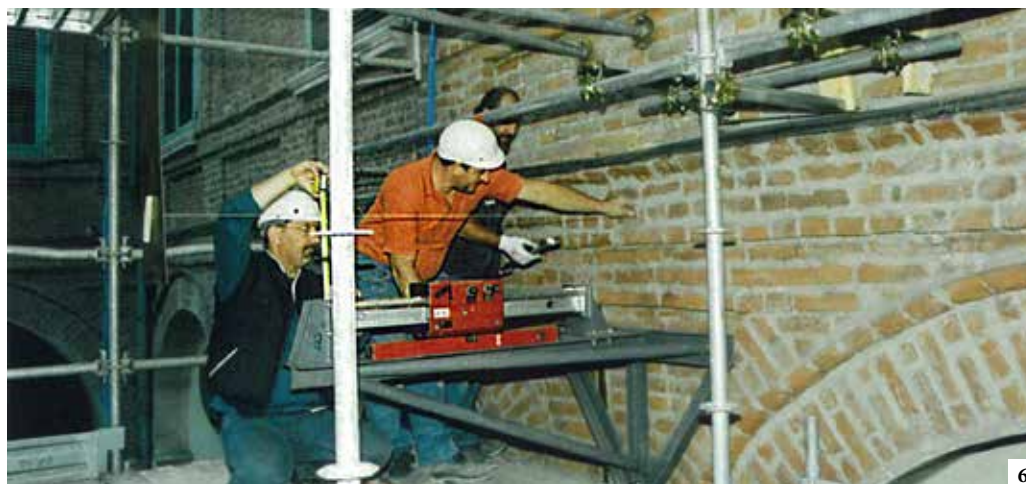
6

6. Individuazione della direzione del foro nel cortile interno del Palazzo Reale
7. Inserimento di catene lunghe 32 metri

Individuata la direzione del foro nel cortile di Palazzo Reale e nell'abside, la barra in acciaio inox ha attraversato stratificazioni e consistenze disomogenee depositatesi nel corso di secoli di storia, sotto un continuo e attento monitoraggio della carotatrice che, nel passaggio dalle murature, ai rinfianchi di volte fino ai blocchi di pietra, ha mantenuto la direzione anche nei punti più difficili, ossia quelle parti più friabili dove il materiale tende a franare se sollecitato.
