# CASTELLO PICCOLOMINI

Celano (L'Aquila) - 1956 • 1958

*Quando, nel 1956, fu deciso l'intervento di consolidamento e restauro, il castello presentava un generale stato di fatiscenza, essendosi verificati crolli di coperture, di volte e dei torrioni d'angolo.*

*I lavori, appaltati dalla Soprintendenza ai Monumenti con la collaborazione del Provveditorato Regionale alle Opere Pubbliche, si conclusero nel 1958.*

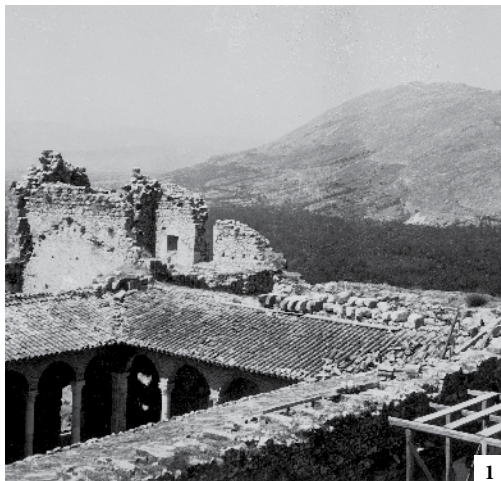
1. Condizione dei torrioni d'angolo e del cortile (ante operam)
2. Ricostruzione delle volte a crociera del porticato con rete metallica e bagno di creta
3. Il cortile (ante operam)
4. Il cortile (post operam)

Furono quindi intraprese le opere di ricostruzione delle parti crollate, riguardanti i torrioni d'angolo (fig. 1), i solai intermedi e le volte a crociera del porticato (fig. 2), quest'ultime realizzate con strutture leggere costituite da rete metallica e bagno di creta, modellate secondo le sagome originali, e poi intonacate.

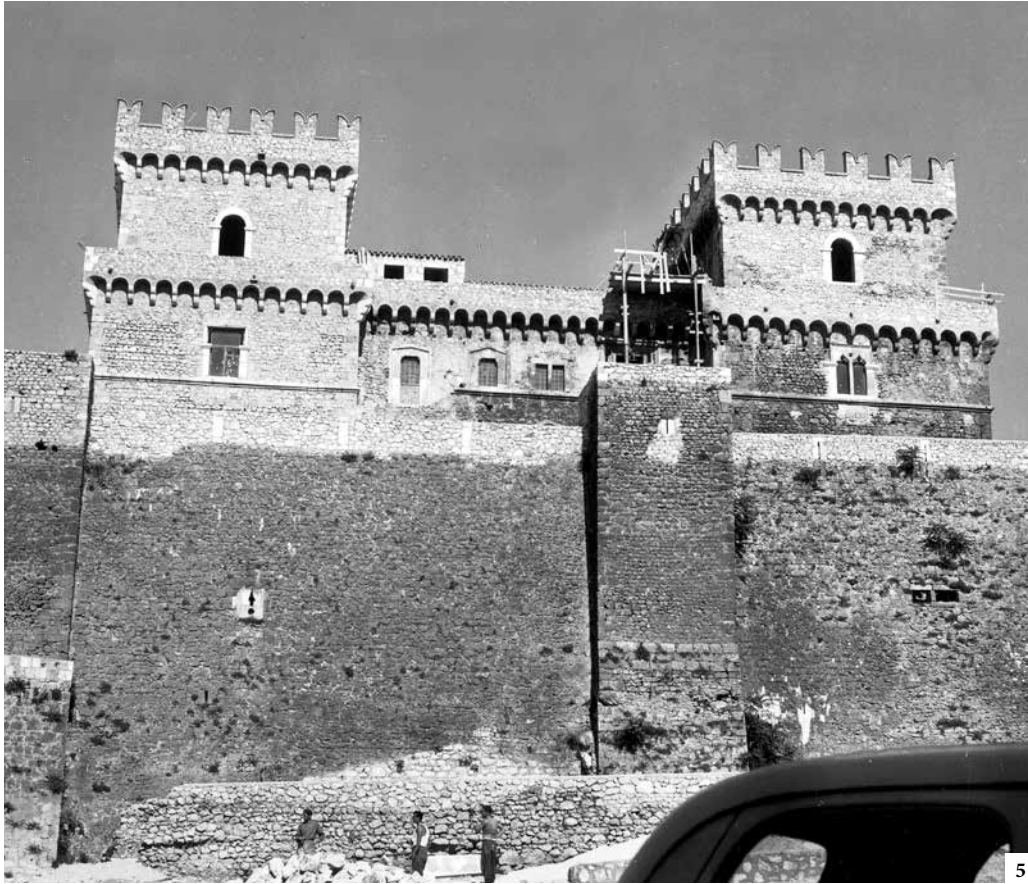
5. Veduta del castello da sud-est durante i lavori di restauro

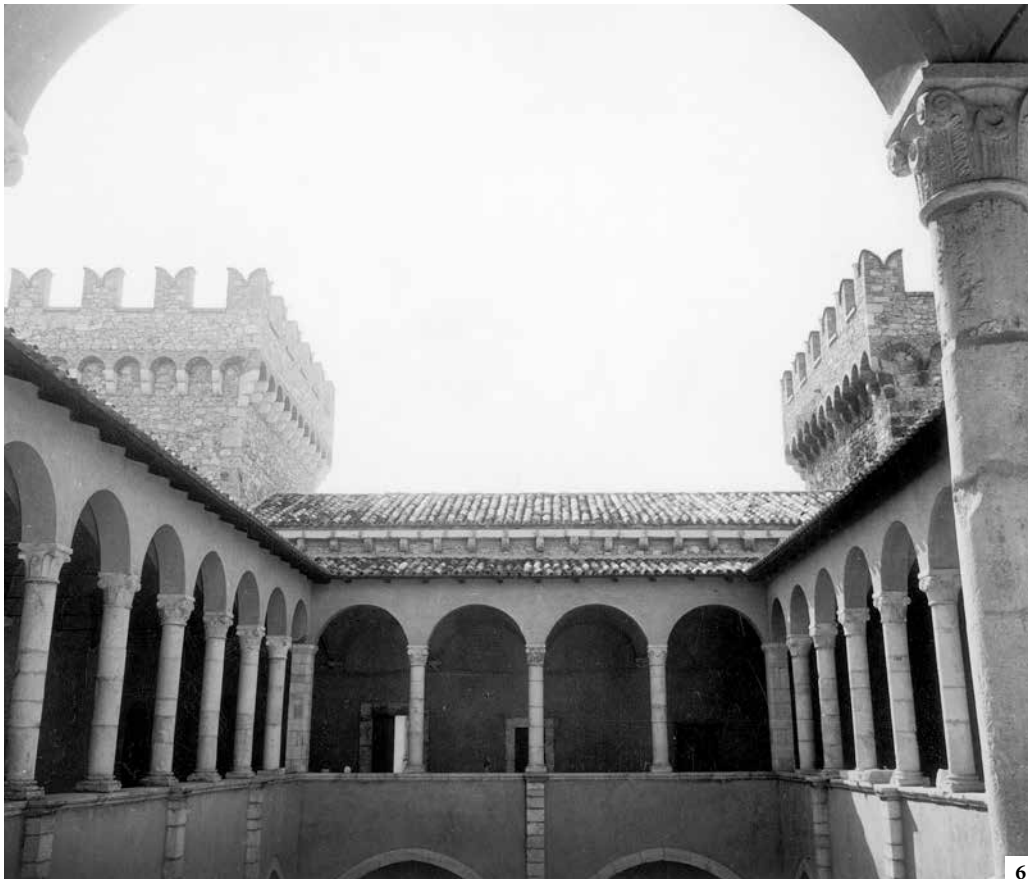
6. Il loggiato al livello superiore del cortile e i torrioni (post operam)
