CATTEDRALE DI SANTA MARIA ASSUNTA

Atri (Teramo) - 1991 • 1997

CATTEDRALE DI SANTA MARIA ASSUNTA. ATRI, TERAMO

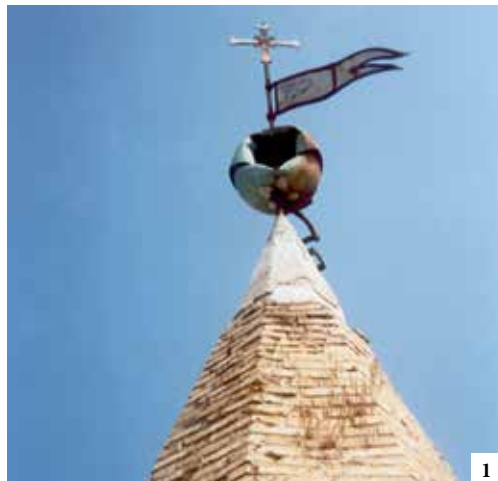
1

I dati acquisiti sono serviti poi di base per il consolidamento dei pilastri interni; si è poi passati al consolidamento dell'imponente Campanile, rimasto danneggiato da un fulmine, che aveva prodotto un ampio squarcio nella cortina muraria della cuspide (fig. 1). L'intervento è consistito nel consolidamento generale delle murature con coli di miscele consolidanti, e, relativamente ad alcuni ordini in altezza, con cuciture armate attraversanti le murature.

1. Cuspide con la sfera implosa per effetto dei fulmini
2. Messa in opera di un nuovo sistema di captazione dei fulmini
3. Consolidamento dei pilastri tramite cuciture in acciaio inox e resina epossidica

Sono seguite poi le riprese di murature a scuciacuci per le parti danneggiate dal fulmine. In special modo: sulle cortine della cuspide, sulle cortine esterne del Campanile, con scarnitura dei giunti e successiva stuccatura e velatura, e la ricostruzione di parti in pietra lavorata costituente gli ornamenti della cella campanaria e della parte sommitale del Campanile stesso.

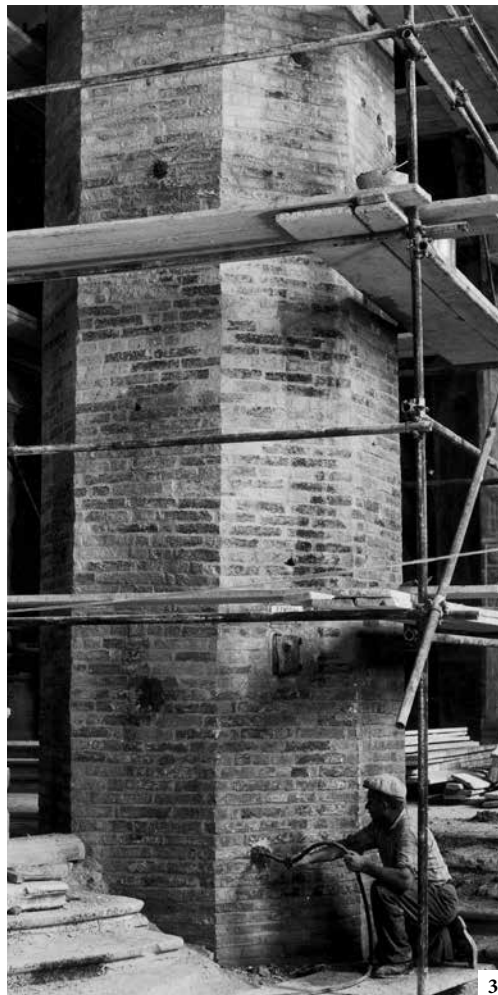
3

Sulla base del precedente monitoraggio è stato effettuato il consolidamento delle colonne, dei pilastri, delle paraste e degli archi all'interno della Cattedrale, in modo da rafforzare la

continuità strutturale fra i vari elementi, tramite cuciture in acciaio inox e resina epossidica (fig 3). Durante questa fase in alcuni casi la presenza di affreschi originali ha consigliato, per evitarne il danneggiamento, il loro distacco e il successivo ricollocamento in situ.

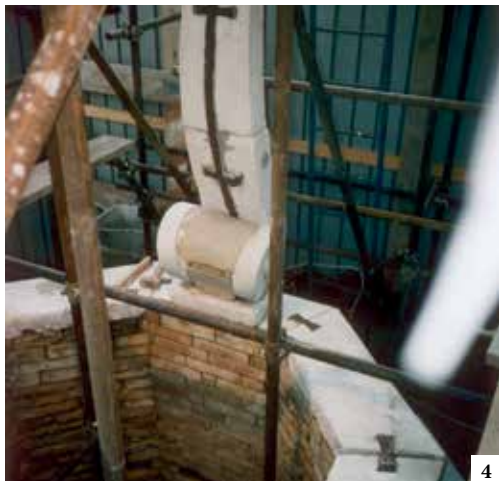
Le vecchie grappe in ferro che tenevano i conci lapidei, ormai completamente ossidate, oltre a non assolvere più alla loro funzione, rigonfiandosi avevano indotto fessure fra le lastre e macchie di ossido sulla pietra bianca.

4. Volute del pozzo
(ante operam)

Sono state quindi sostituite da staffe in titanio, non soggette a ossidazione.

Successivamente si è provveduto alla pulitura, alla stuccatura e alla velatura del paramento in pietra e al rifacimento della pavimentazione intorno alla base. Si è attuato, quindi, il consolidamento delle murature e degli archi su un prospetto del cortile (fig. 6), maggiormente degradato, e il successivo restauro delle cortine in mattoni con scarnitura e stuccatura dei giunti.

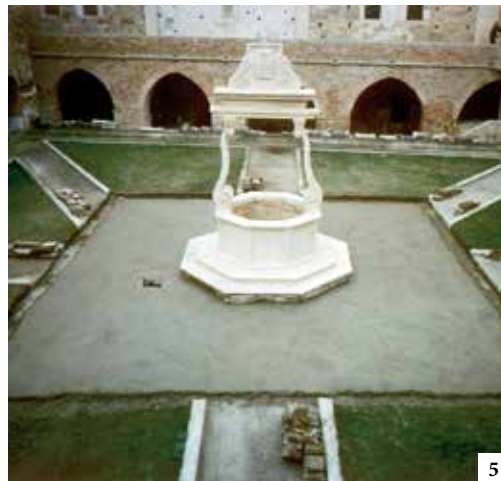
Per quanto riguarda il Chiostro adiacente alla Cattedrale, l'intervento ha riguardato il consolidamento e restauro del monumentale pozzo al centro del cortile (fig. 4-5).

5. Veduta generale del
chiostro con al centro il
pozzo (post operam)
6. Puntellamenti di un
prospetto del cortile
