CATTEDRALE DI SANTA MARIA ASSUNTA

Vieste (Foggia)

1976 • 1980; 1986; 1988 • 1991; 1998 • 2000

L'INTERVENTO

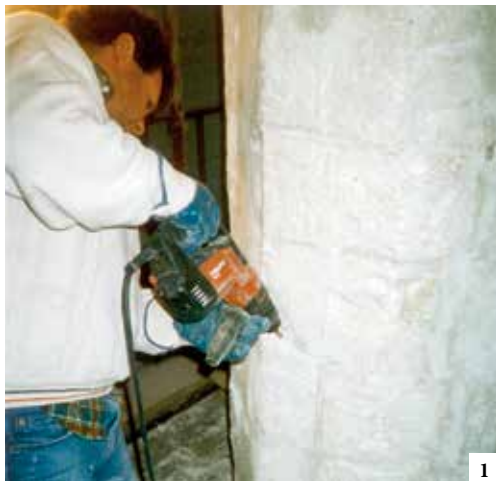
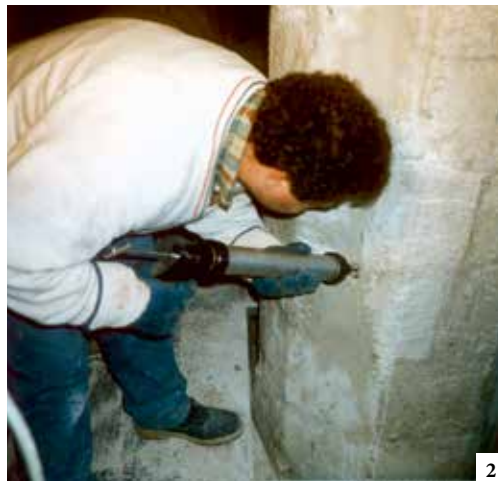
Con il primo intervento si attuò il consolidamento generalizzato delle murature, con iniezioni di cemento e cuciture armate, sia della chiesa che della base del campanile. Successivamente si procedette, con tirantini antiespulsivi, al consolidamento delle colonne in pietra, sollecitate oltremisura dai carichi sovrastanti e dai movimenti di rotazione delle fondazioni. Per alcune colonne, dove il degrado

- 1-2. Perforazioni e iniezioni di resina per il consolidamento di colonne
- 3. Scavi all'interno della navata
- 4. Facciata laterale del complesso (post operam)

della pietra e le espulsioni dovute ai carichi eccessivi avevano ridotto la sezione resistente, si procedette al ripristino delle sezioni stesse mediante inserti di speciale malta di cemento emaco, debitamente armati e collegati al nucleo lapideo (fig. 1-2).

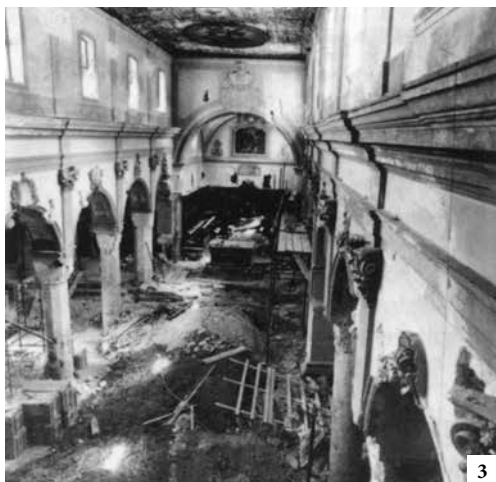
3

Inoltre, per quanto riguarda l'interno, una volta demolito il vecchio e incongruo pavimento furono effettuati degli scavi (fig. 3) che riportarono alla luce antiche sepolture e le basi originarie delle colonne, prima occultate dal pavimento stesso. Non potendo abbassare la quota del nuovo pavimento, realizzato in cotto, furono lasciate delle "asole" intorno alle colonne così da permettere la vista delle basi stesse. Ulteriori lavori riguardarono la revisione delle coperture e il rinforzo del cassettonato ligneo, le cui tele furono distaccate, restaurate fuori opera e poi rimontate nel loro sito.

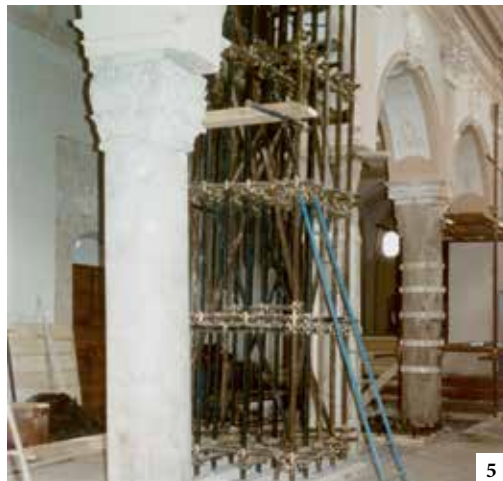
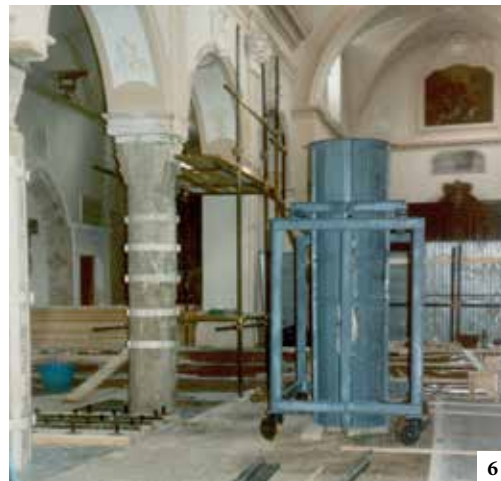
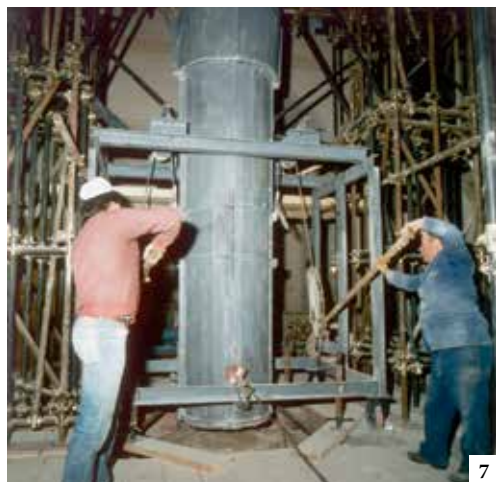
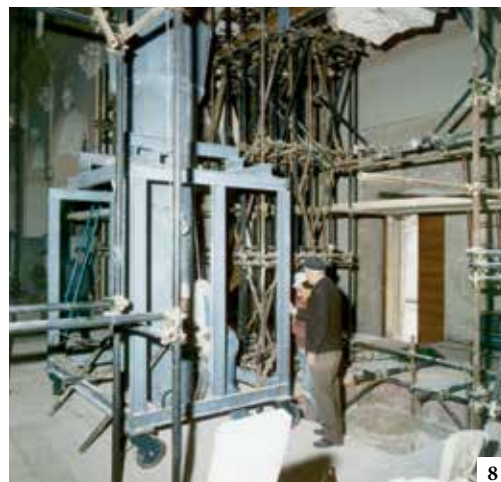
Il piano di posa dell'edificio seguiva l'andamento inclinato del banco roccioso di fondazione e questo faceva sì che le colonne e le murature, specialmente della parte sinistra, subissero sollecitazioni anomale.

A ciò si sovrapponevano gli effetti deleteri delle aperture praticate nel corso del tempo lungo la muraglia esterna della navata sinistra allo scopo di ricavarne alcune cappelle, che avevano squilibrato la struttura e aggiunto un ulteriore carico sulla fondazione.

5. Lavori di seconda fase con struttura in ferro per lo smontaggio delle colonne
6. Puntellatura degli archi
7. Taglio della colonna
8. Spostamento

Con una fitta puntellatura tubolare le colonne stesse sono state sgravate dai carichi verticali e poi spinte fuori dal loro sito con l'ausilio di una imbracatura metallica munita di ruote e atta a conservare la loro inclinazione assunta nel tempo, dopo averle liberate con tagli alla base e al di sopra del capitello (fig. 5-6-7-8).

Sono state, quindi, eseguite delle perforazioni assiali lungo tutto il fusto, quattro e del diametro di 20 centimetri, in modo da creare gli alloggiamenti verticali, in cui infilare le strutture in acciaio, costituite da profilati a doppio T saldati fra loro, per sostituire la pietra nel compito di sostegno dei carichi sovrastanti. Le colonne sono state così rimesse al loro posto su plinti in calcestruzzo armato, nel frattempo gettati negli scavi praticati sotto le basi in pietra, senza che ne siano risultate tracce all'esterno.

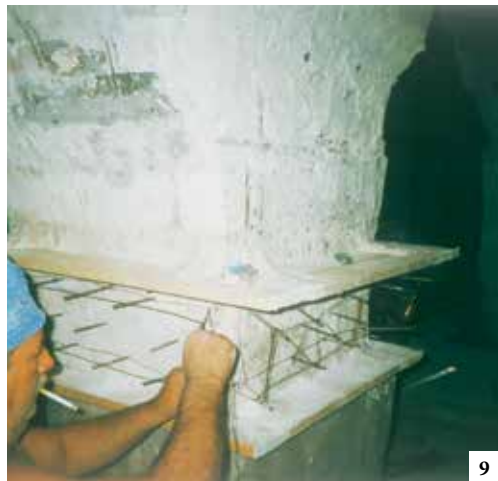
9. Armatura e rifacimento di cornici ai capitelli delle colonne

Nella fase finale dei lavori, a ridosso degli anni Duemila, si è proceduto al restauro degli archi e dei capitelli della navata destra, mediante riprofilatura degli intradossi degli archi, stesura dell'intonaco di finitura e rifacimento delle cornici a stucco, ripristino delle decorazioni sui capitelli, realizzazione e posa in opera di elementi decorativi in stucco (rosoni, foglie) all'intradosso degli archi (quest'ultimo lavoro è stato eseguito anche per gli archi della navata sinistra) (fig. 9-10).

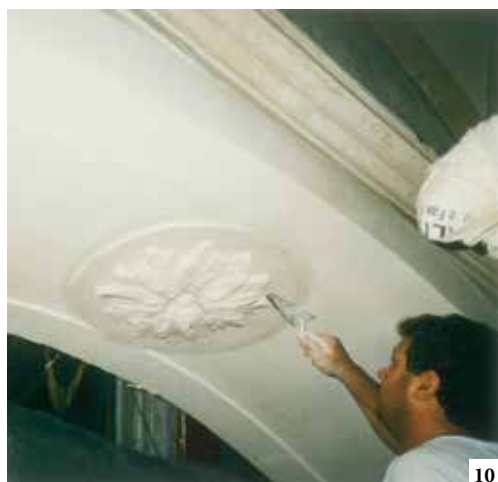
10. Costruzione fuori opera di un rosone e montaggio dello stesso nell'intradosso dell'arco

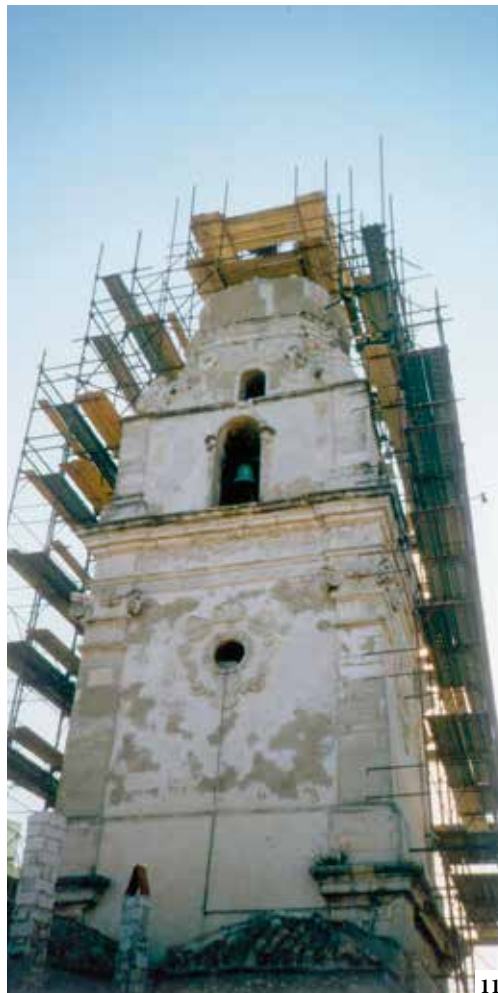
11. Veduta del campanile in fase di restauro

A conclusione di questa fase, è stata realizzata la tinteggiatura a più colori all'interno della chiesa, quindi sono stati restaurati i prospetti esterni del Campanile con riprese di intonaci, stuccatura delle parti in pietra, lavaggio generale e velatura finale. (fig. 11)
