# CATTEDRALE DI SANTA MARIA

Avellino - 1975 • 1985

PROGETTO  
Arch. Prof. Marcello Petrigani

## L'INTERVENTO

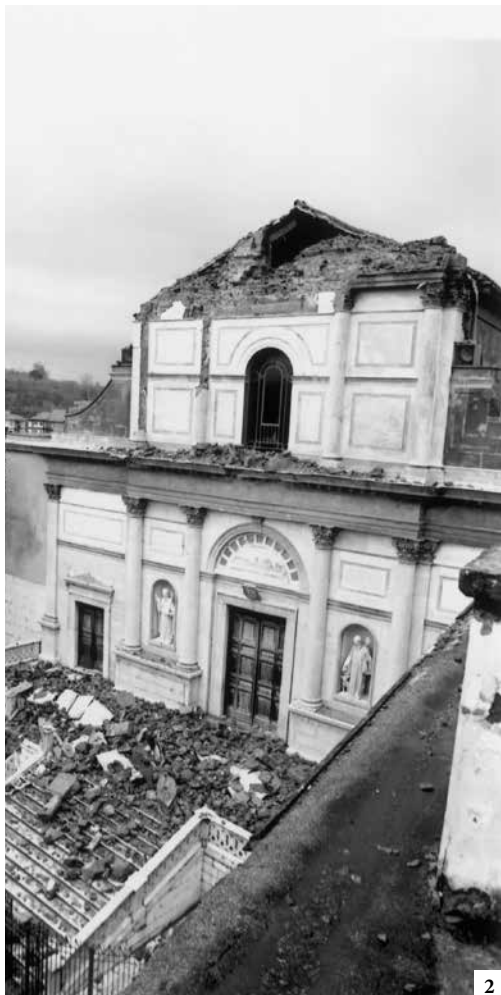
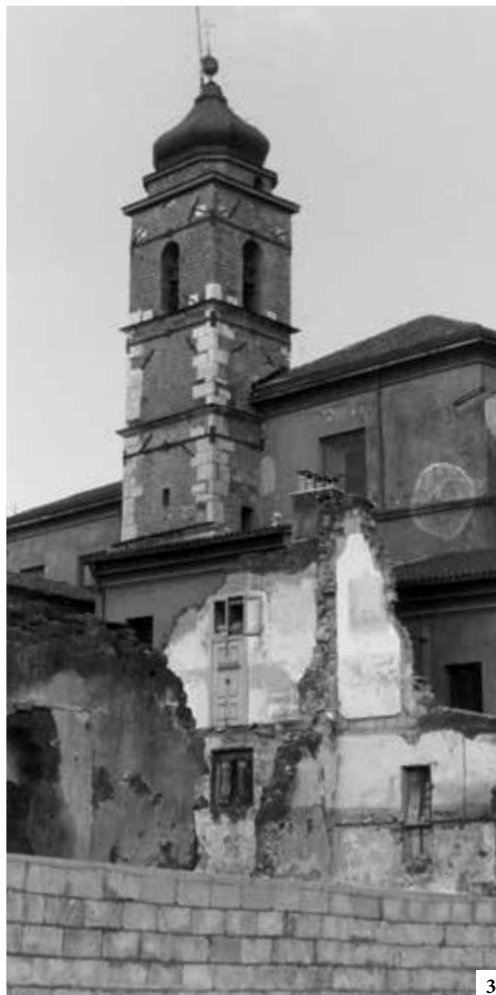
2

*Anche la Cattedrale riportò notevoli danni: timpano, colonne e cornicioni della facciata erano crollati. Numerose lesioni si erano aperte sulle murature delle navate ma, nel complesso, grazie ai precedenti lavori di consolidamento, la chiesa aveva resistito e il campanile si ergeva intatto sul centro antico irrimediabilmente devastato (fig. 2-3).*

2-3. Immagini della cattedrale dopo il terremoto del 1980

I danni maggiori erano stati riportati dalla facciata, con il crollo del timpano, dei cornicioni e delle colonne, che rovinando sul sagrato avevano causato danni al pavimento e alla balaustra in marmo del sagrato stesso.

Da questa constatazione derivò la decisione di intraprendere, prima di procedere ai lavori di riparazione, il consolidamento – con iniezioni di miscele cementizie e con tirantini antiespulsivi - di tutte le murature perimetrali della chiesa e dei pilastri interni, e di estendere a tutto il fusto del campanile il rinforzo interno con un traliccio metallico, come già era stato fatto per la cuspide.

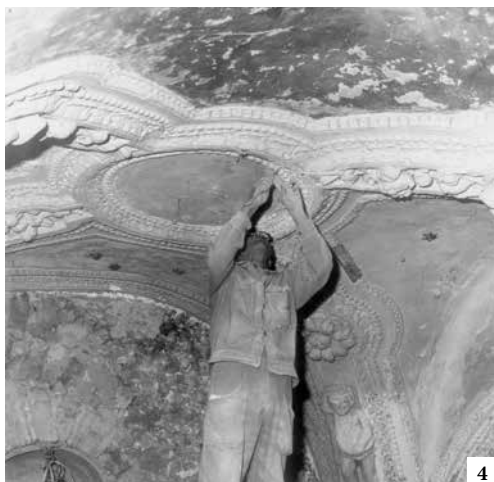
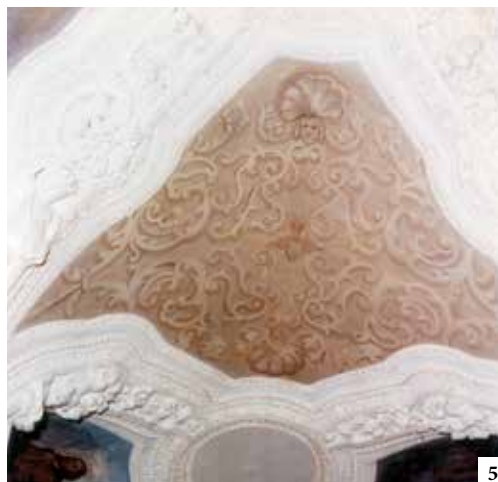
4

4. Volta della cripta: lavori di restauro degli stucchi  
5. Vista del restauro ultimato

il consolidamento delle volte sulla cripta, ancorandole con piastre e tiranti in acciaio a una struttura metallica occultata nello spessore murario sovrastante. Al consolidamento delle volte seguì quello delle colonne portanti, il restauro degli stucchi sugli intradossi e il rifacimento del pavimento nella cripta stessa.

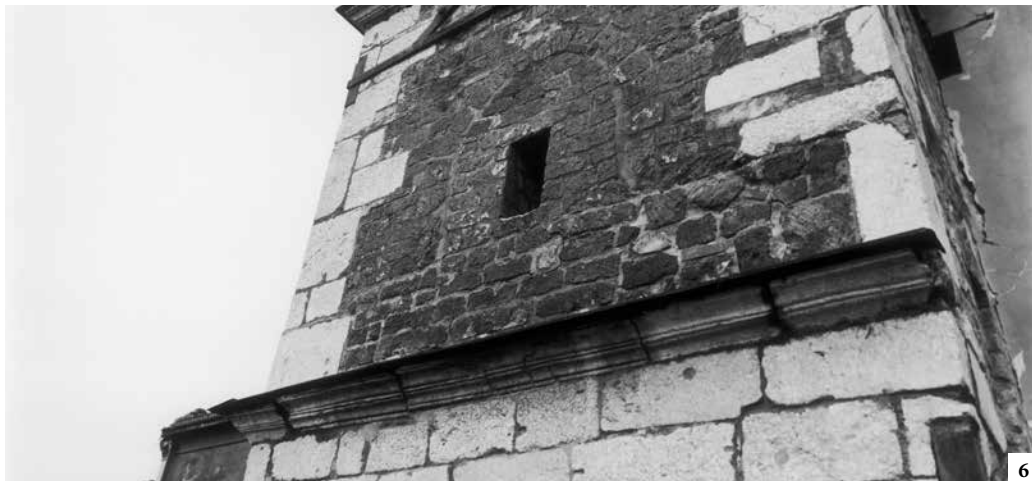
6

6. Particolare del campanile della fabbrica  
7. Fase di rimontaggio del timpano della facciata

Per la prevenzione di qualsiasi fenomeno di deformazione dei muri perimetrali furono poi apposte, su cinque ordini, delle cinture metalliche munite (fig. 6) di giunti a forchetta serrati a caldo. Per la stabilizzazione della cuspide, infine, fu realizzato un traliccio metallico interno, non visibile dall'esterno, collegato alla muratura con cuciture e tirantini antiespulsivi.

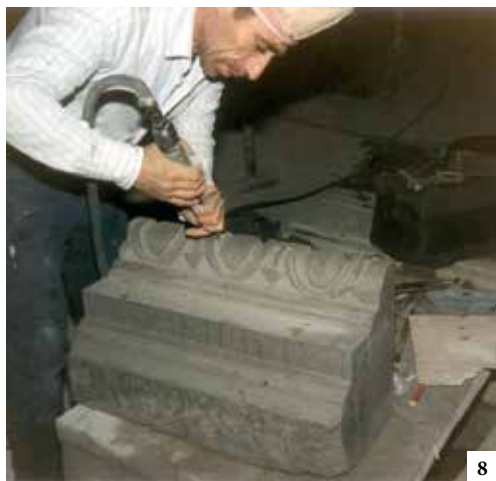
8

8. Ricostruzione degli elementi in pietra scolpita per il ripristino del cornicione  
9-10. Ricostruzione del cornicione di facciata. Si notano la struttura portante in cemento armato e le mensoline già rimontate

È seguito, quindi, il consolidamento dell'ulteriore parte della facciata, con il fissaggio dei rivestimenti in marmo, il consolidamento dei cornicioni danneggiati (fig. 8-9) e il rimontaggio delle colonne in marmo crollate; compreso il rifacimento delle parti andate completamente distrutte, e di quelle relative alla balaustra in marmo del sagrato.
