CHIESA DEL CRISTO RE

L'AQUILA

L'INTERVENTO

La Chiesa del Cristo Re era stata dichiarata inagibile a seguito dell'evento sismico del 6 aprile 2009. I lavori di consolidamento e restauro sono stati necessari per il ripristino dell'agibilità e sono stati eseguiti in tre successivi lotti.

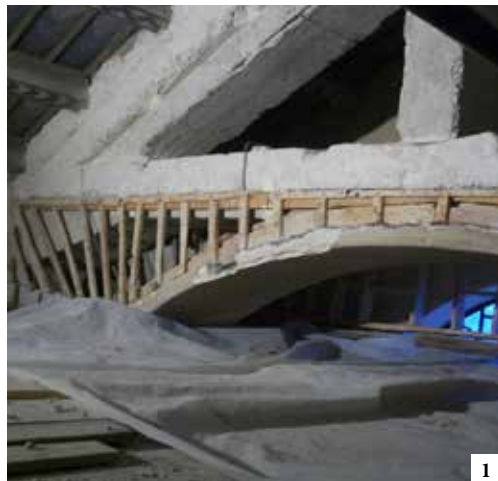
1

1. Fase di rimozione del tamponamento delle capriate
2. Realizzazione del trattamento dei ferri d'armatura con prodotto antiruggine
3. Riprofilatura del calcestruzzo con malta fibrorinforzata
4. Intervento di rinforzo dei nodi strutturali della struttura in cemento armato delle arcate

La prima fase dei lavori, dopo il completo montaggio delle opere provvisorie, ha interessato le capriate in calcestruzzo della copertura, previa rimozione del tamponamento (fig. 1): si è provveduto alla rimozione del calcestruzzo ammalorato, al trattamento dei ferri d'armatura (fig. 2) con prodotto passivante/antiruggine e alla riprofilatura del calcestruzzo con idonea malta fibrorinforzata (fig. 3). La fase seguente ha interessato il rinforzo dei nodi strutturali delle singole arcate (fig. 4) e della struttura in cemento armato

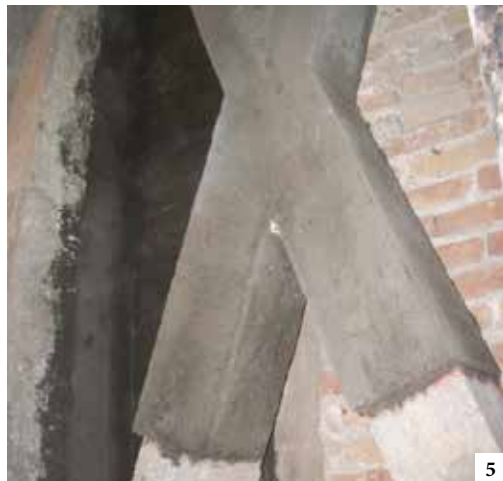
5. Consolidamento dei nodi strutturali in cemento armato del campanile

all'interno del campanile, mediante la posa in opera di malta fibrorinforzata (fig. 5).

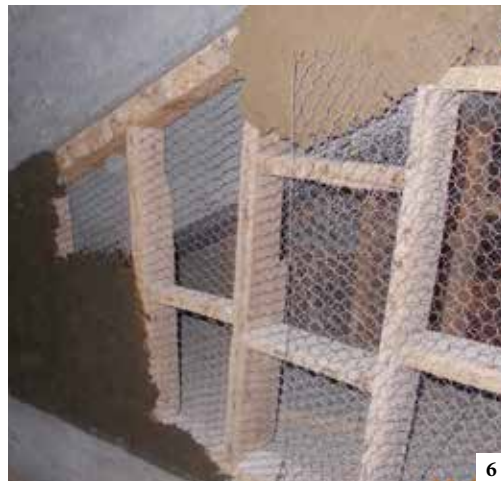
6. Ripristino dell'originario rivestimento delle capriate con legno e rete metallica, rifinito con intonaco fibrorinforzato

A completamento del lavoro è stato ripristinato l'originario rivestimento composto da pannellature leggere in listelli di legno e rete metallica sottile, rifinito con strato di intonaco fibrorinforzato (fig. 6).

Nelle zone di contatto tra il rivestimento e la struttura in cemento armato, è stata posizionata una fascia in fibra di vetro antifessurazione.

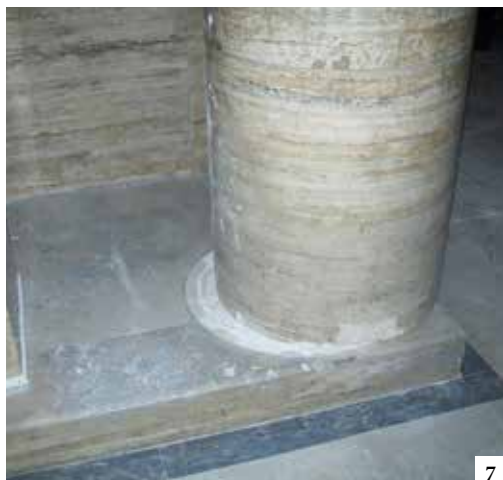
7. Dettaglio dei pilastri ai lati dell'altare fuoriusciti dalla sede originaria durante il sisma

I pilastri in travertino posti ai lati dell'altare, fuoriusciti dalle sedi originarie durante il sisma, sono stati riposizionati mediante l'utilizzo di idonei martinetti (fig. 7).

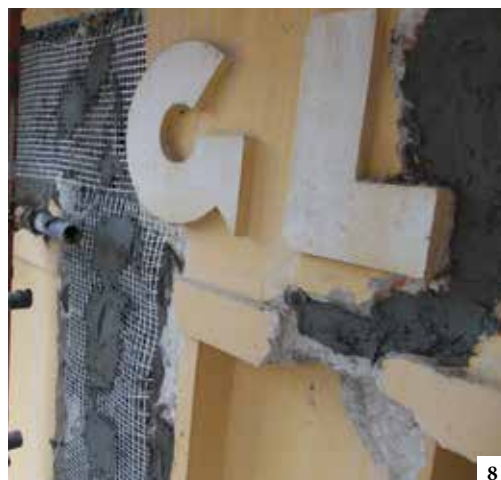
8. Applicazione delle fasce in fibra di vetro in corrispondenza delle lesioni sulle murature esterne

Gli interventi strutturali eseguiti sulle pareti esterne si possono riassumere in rimozione dell'intonaco distaccato; posa in opera di fibra di vetro in corrispondenza delle lesioni e rifacimento dell'intonaco (fig. 8); mentre nella zona absidale sono state realizzate due fasce di consolidamento con nastri in fibra di carbonio incollati con resina epossidica (fig. 9).

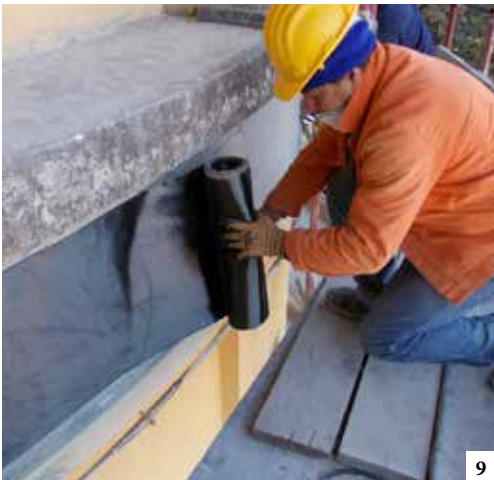
9

- 9. Applicazione delle fasce in fibra di carbonio sulla muratura esterna della zona absidale
- 10. Restauro degli elementi della statua del Cristo Re
- 11-12. Dettaglio della zona absidale della chiesa e del campanile, prima e dopo i lavori di restauro
- 13. Prospetto laterale della chiesa, dopo il restauro
