CHIESA DI SAN NICOLA

Torremaggiore (Foggia) - 2003

L'INTERVENTO

Il progetto consiste in una serie di interventi di consolidamento e messa in sicurezza a seguito del sisma verificatosi in Molise tra ottobre e novembre 2002, con epicentro a nord-est della provincia di Campobasso.

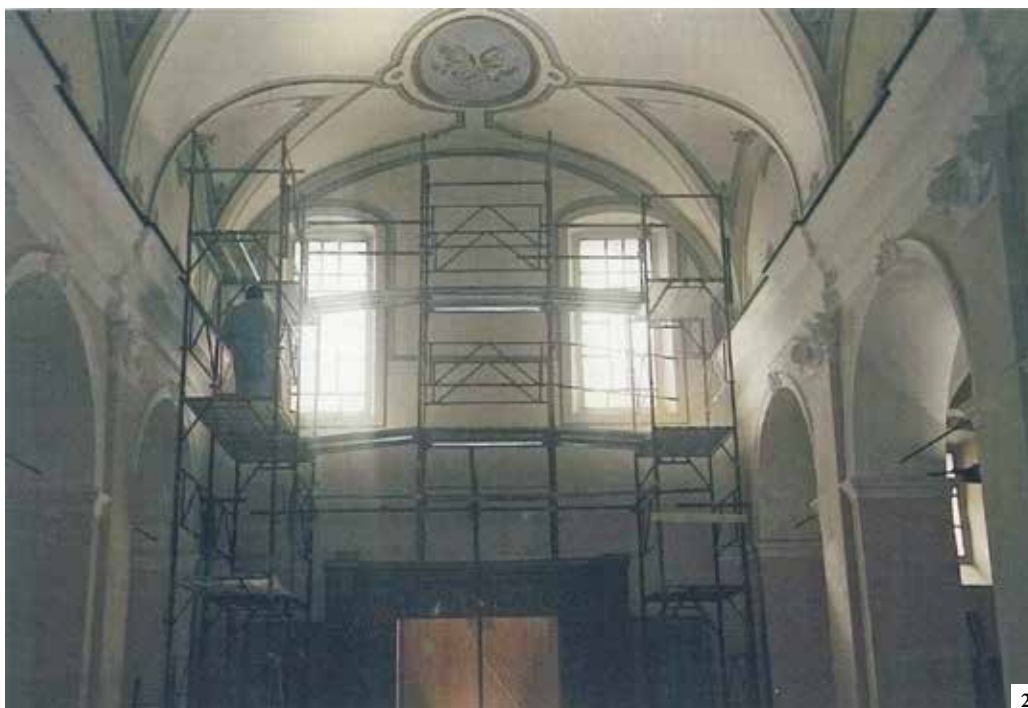
1. Veduta del prospetto della Chiesa
2. Vista del cantiere all'interno della Chiesa

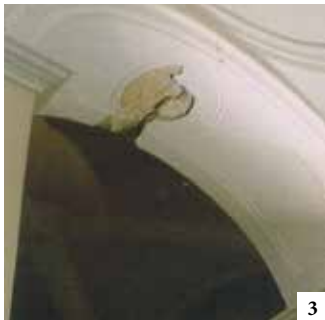
3

In particolare gli interventi si sono concentrati sulle lesioni generalizzate in corrispondenza dei vani voltati in aderenza al prospetto principale, e sulle lesioni degli arconi che avevano perso la loro geometria originaria e presentavano l'espulsione di mattoni in chiave (fig.3).

3. Interno della Chiesa: particolare delle lesioni in chiave
 4. Particolare dell'inserimento della catena nel foro
 5-6. Inserimento delle catene con la posa in opera delle piattine in corrispondenza di entrambi i lati delle colonne di ciascun arco
 7-8. Lesione tipo e successiva cucitura della stessa, in chiave, con barre e iniezioni
 9-10-11. Immagini dei lavori eseguiti all'esterno
