CHIESA DI SAN VENANZIO

Camerino (Macerata) - 2000 • 2002

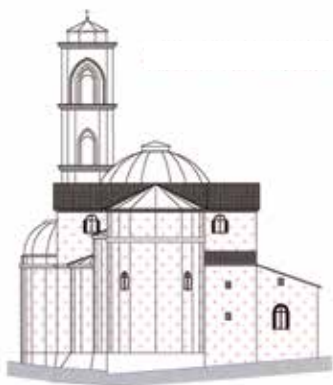
Prospetto posteriore della chiesa
dal lato di nord-ovest
con individuazione dello schema
delle iniezioni

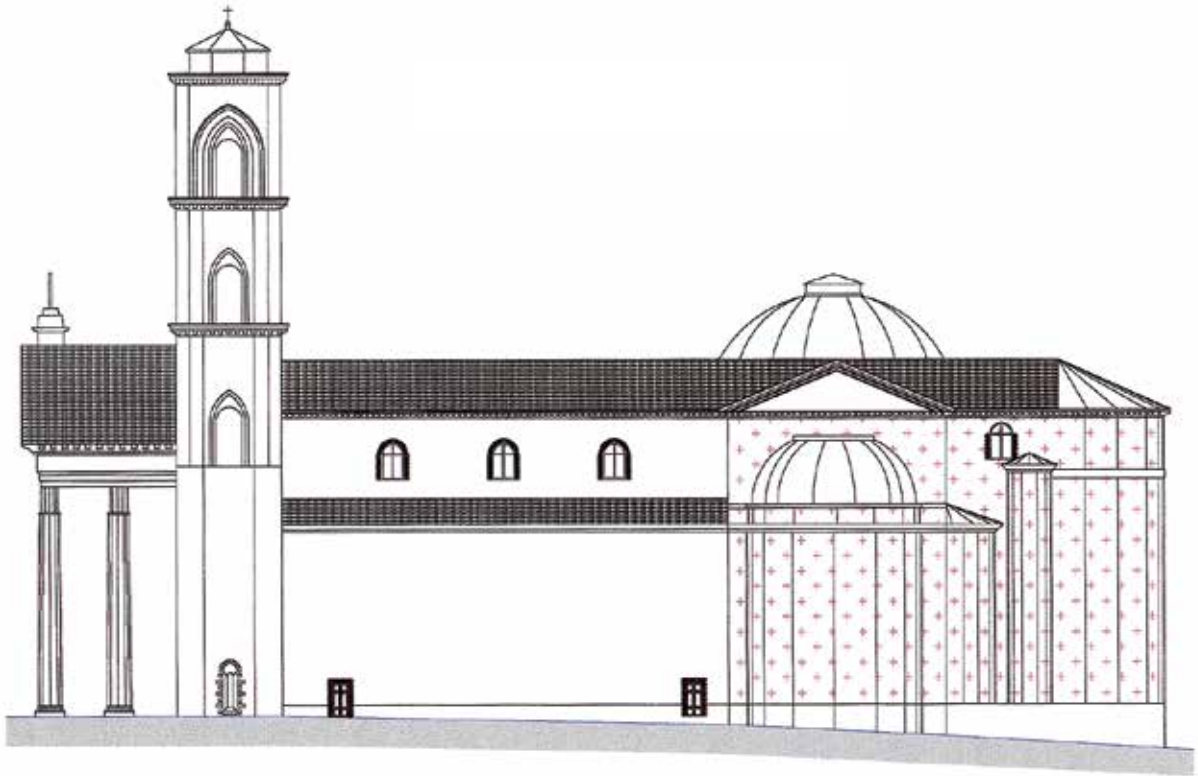
Prospetto laterale sud-ovest con schema delle iniezioni di consolidamento

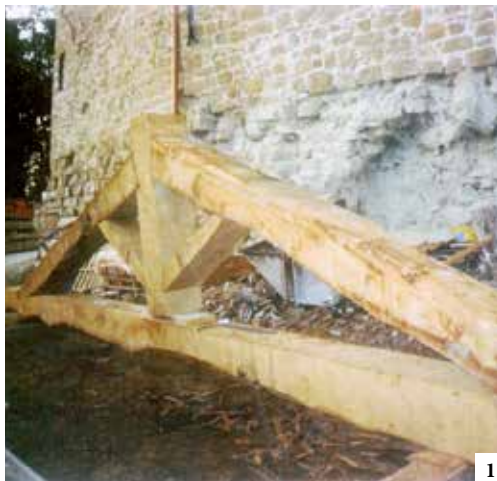
1

1-2-3. Fasi di recupero della struttura in legno del tetto con la preparazione e la messa in opera delle capriate in castagno

Una prima fase del restauro ha riguardato la ristrutturazione delle coperture (fig. 1-2-3). Sulle navate laterali e sui corpi di fabbrica adiacenti il tetto è stato completamente ricostruito con una nuova struttura in legno poggiante su cordoli perimetrali costituiti da profilati metallici chiodati alle sottostanti murature; sulla navata centrale si è effettuata la sola revisione del manto di copertura, ma all'imposta delle capriate sono stati realizzati i cordoli metallici come già descritto. Sono stati ricostruiti i solai di interpiano nella Sacrestia, con nuove strutture in legno.

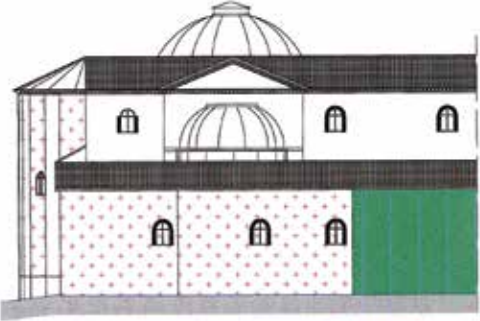
Schema delle perforazioni per le iniezioni di malta di calce e stuccatura

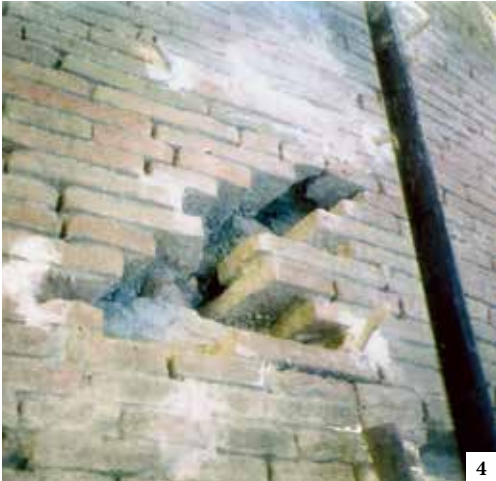
4

4-5. Fasi di recupero della muratura
 6. Pali di consolidamento
 7. Dettaglio del cornicione restaurato

La fase di consolidamento è consistita nell'esecuzione di colli di miscele leganti in tutte

le masse murarie e nella ripresa di lesioni e di parti fatiscenti di muratura con tecnica scucucuci (fig. 4-5). All'esterno della cupola centrale sono state applicate fasciature metalliche di incatenamento messe in opera tramite vitoni e perni di acciaio inox fissati nelle murature con resina epossidica.
