CHIESA DI SANTA MARIA MAGGIORE

Francavilla al Mare (Chieti) - 1981 • 1983

L'INTERVENTO

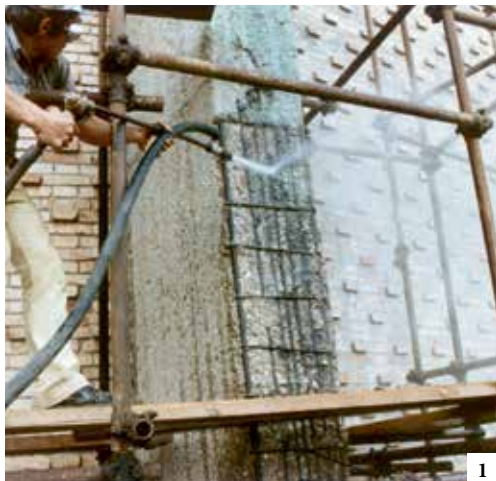
1

A causa della scarsa qualità del calcestruzzo impiegato e dell'aggressività dell'ambiente marino, le strutture portanti a vista avevano subito un notevole degrado tanto che, in molte zone, le armature metalliche risultavano scoperte e attaccate dalla ruggine.

L'intervento gestito dal Comune è consistito essenzialmente nel consolidamento e ripristino delle strutture in cemento armato a vista: le parti ammalorate del calcestruzzo sono state accuratamente scalpellate a mano fino a mettere in vista il materiale sano; le barre di acciaio di armatura sono state trattate con speciali convertitori di ruggine e l'armatura, ove necessario, è stata integrata. È stato poi steso uno strato di malta cementizia additivata fino a ripristinare lo spessore e la sagoma originaria. Per quanto riguarda i costoloni del Campanile, oltre alle suddette lavorazioni, è stata eseguita la sarcitura delle lesioni del calcestruzzo mediante resina epossidica fluida con alto potere adesivo, iniettata attraverso
