CONDOMINIO VILLA MORANTE

L'AQUILA

L'INTERVENTO

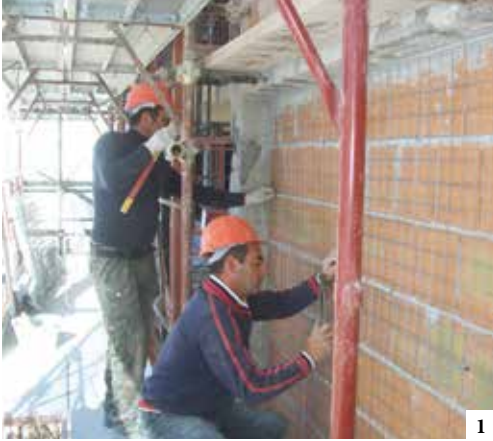
- 1. Realizzazione del rinforzo della muratura con intonaco armato
- 2. Intervento di ricostruzione della muratura
- 3. Rinforzo dei pilastri con il sistema CAM
- 4. Realizzazione del massetto strutturale nel consolidamento del solaio
- 5. Trattamento dei ferri di armatura con prodotti passivanti e antiruggine
- 6. Ripristino del calcestruzzo ammalorato
- 7-8. Intervento di isolamento termico dell'edificio e dei giardini pensili

Nello specifico, gli interventi sono consistiti nel rinforzo delle murature interne ed esterne mediante la realizzazione di intonaco armato con rete elettrosaldata (fig. 1), la ricostruzione delle porzioni di muratura danneggiata (fig. 2) e la realizzazione di architravi in cemento armato in corrispondenza di finestre e porte. Inoltre, è stato eseguito l'intervento di rinforzo mediante il sistema CAM, ovvero il rafforzamento di pilastri in calcestruzzo armato attraverso avvolgimenti metallici ad alta resistenza, costituiti da nastri in acciaio singoli o sovrapposti, posizionati in una maglia chiusa e pretensionati, in modo da imporre uno stato di confinamento all'elemento stesso (fig. 3).
