CONSORZIO ARCO SAN FLAVIANO

L'AQUILA

L'INTERVENTO

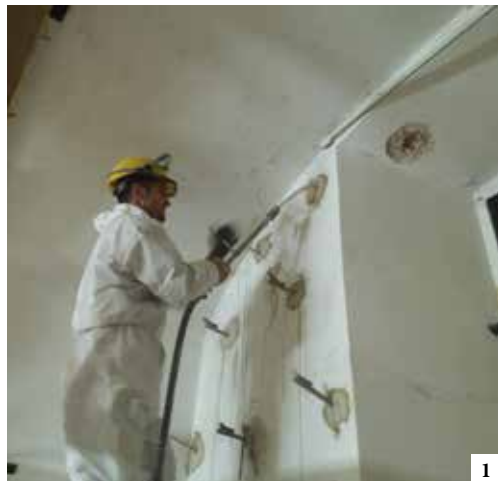
1

1. Realizzazione delle iniezioni sulle murature da consolidare
2. Intervento di ripristino della continuità muraria
3. Dettaglio dell'intervento di consolidamento degli architravi
4. Intervento di consolidamento dei muri in falso, mediante l'inserimento di profili in acciaio

I principali interventi sulle murature sono stati: iniezioni con miscela legante a base calce (fig. 1); scuci-cuci per la ricostruzione dei setti murari compromessi (fig. 2); sostituzione e consolidamento di archi e di architravi (fig. 3); chiusura di aperture, nicchie e canne fumarie; collegamento dei cantonali e dei martelli murari e, infine, il consolidamento delle murature con intonaco armato con fibra di carbonio.

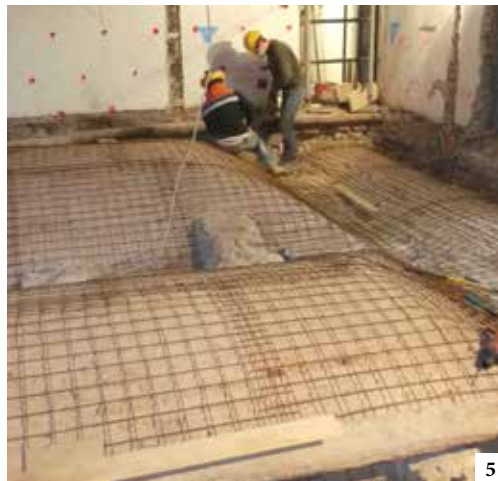
5

5. Fase di montaggio della rete elettrosaldata per la realizzazione della soletta armata

Successivamente, l'intervento ha riguardato la riparazione delle volte in muratura di pietrame (o mattoni), mediante la solidarizzazione della volta attraverso il getto di una soletta armata collegata opportunamente alla volta stessa e alle pareti di muratura perimetrali (fig. 5).

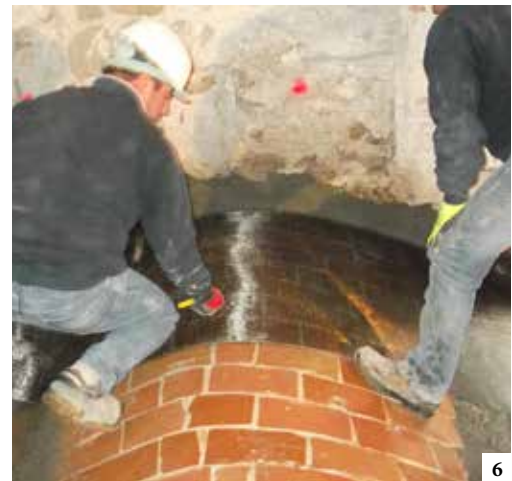
6

6. Applicazione del tessuto in fibra di carbonio nel consolidamento della volta

L'intervento di consolidamento delle volte costruite con mattoni disposti in foglio e aventi funzione di solaio, è stato effettuato con la solidarizzazione dei laterizi all'intradosso e all'estradosso con malte fibrorinforzate e rete in fibra di carbonio (fig. 6).

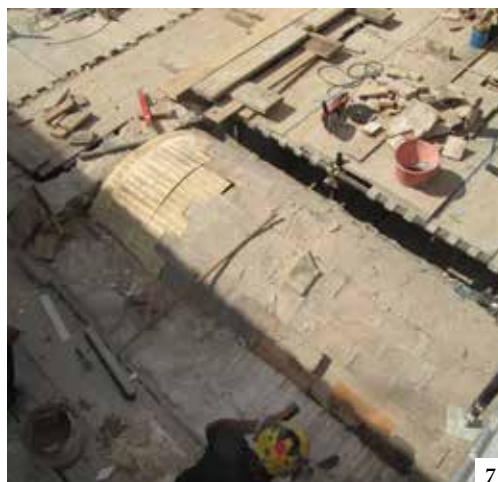
7

7. Ricostruzione delle volte del sottotetto a seguito del crollo durante il sisma

il crollo, sono state ricostruite attraverso la centinatura in legno dapprima e il posizionamento dei laterizi (fig. 7).

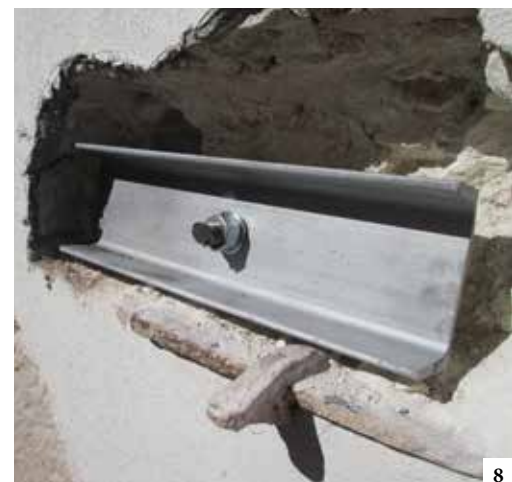
8

8. Dettaglio del capochiave durante l'intervento di installazione delle catene

Per quanto riguarda i collegamenti sono state inserite, oltre quelle esistenti, nuove catene con capochiave esterni (fig. 8).

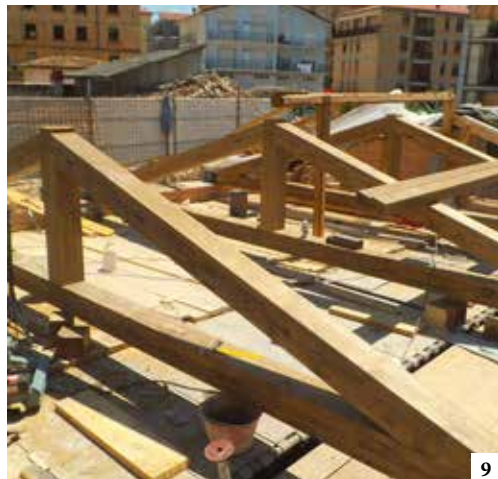
9

9. Montaggio delle capriate per la realizzazione della nuova copertura
 10. Realizzazione del cordolo in acciaio
 11-12. Dettagli delle decorazioni delle strutture voltate di ispirazione Liberty

È stata effettuata la ricostruzione delle coperture in legno lamellare (fig. 9) collegandole al nuovo cordolo in acciaio ancorato alla muratura sottostante a mezzo di perforazioni armate (fig. 10) e, infine, è stata smontata e ricostruita la torretta del palazzo, viste le numerose e irreparabili lesioni.

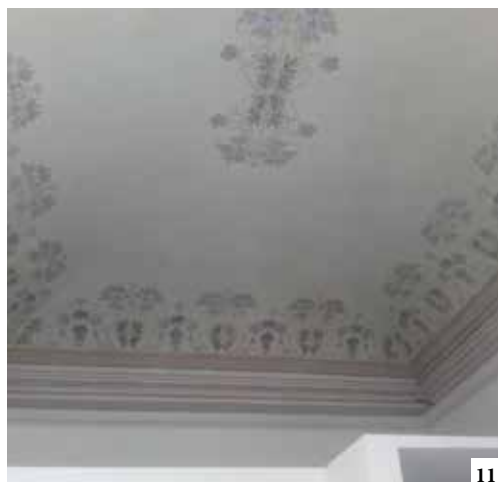
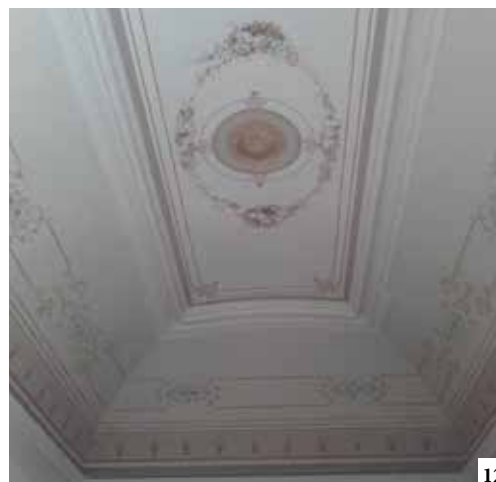
Le decorazioni di Arco San Flaviano si presentavano in condizioni di conservazione precarie e mostravano segni evidenti delle sollecitazioni indotte dal sisma come le lesioni passanti di piccola e media entità, i distacchi dell'intonaco dal supporto murario, le cadute di intonaco e di porzioni di stucco in alcuni casi piuttosto rilevanti, i diffusi fenomeni di sollevamento e distacco della pellicola pittorica dal supporto.

Il progetto di restauro degli elementi di pregio artistico ha riguardato le decorazioni pittoriche a tempera, di ispirazione liberty, sulle superfici voltate di alcuni ambienti al primo piano. Il primo ambiente ha una decorazione pittorica sulla volta eseguita con la tecnica della tempera ed una cornice in stucco all'imposta.
