CONSORZIO PIAZZA DUOMO - CORSO VITTORIO EMANUELE

L'AQUILA

COMMITTENTE
Consorzio Piazza Duomo -
Corso Vittorio Emanuele

PROGETTAZIONE ARCHITETTONICA E
STRUTTURALE
Ing. Valentino Perilli

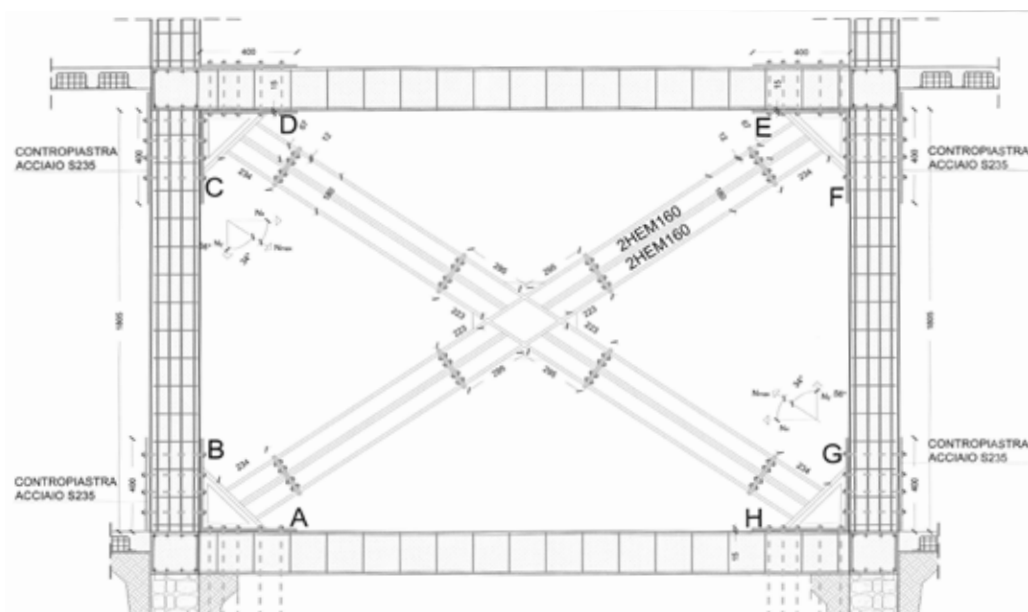
Dettaglio dei controventi verticali

La disposizione planimetrica dei setti murari, mostra subito una scarsità di elementi murari resistenti in direzione perpendicolare a corso Vittorio Emanuele.

Quindi, al fine di salvaguardare le superfici esistenti, e di recuperare l'handicap strutturale, si introducono setti in cemento al piano terra e controventi in acciaio ai piani superiori sempre ubicati in zone che non pregiudicano la fruibilità degli spazi.
