CONSORZIO VIA TRE MARIE, 20

L'AQUILA

L'INTERVENTO

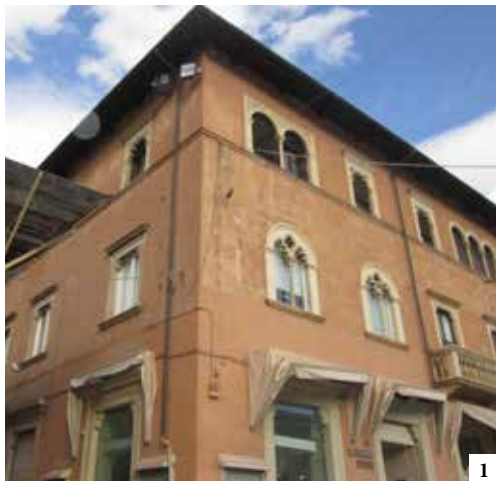
1

1. Angolo tra piazza Duomo e via Marrelli
2. Prospetto su via Marrelli
3. Prospetto su piazza Duomo
4. Dettaglio del prospetto posteriore della castellina

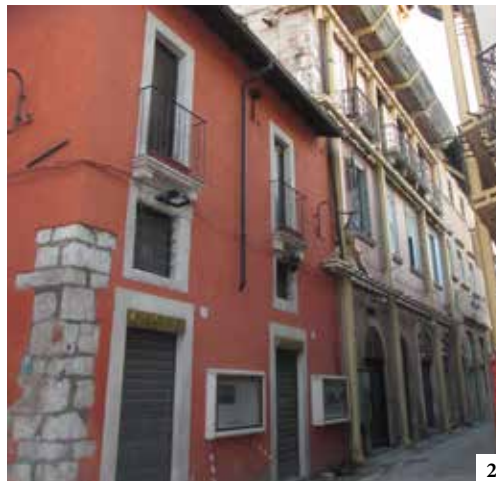
2

Particolare attenzione e studio ha richiesto l'unità strutturale su via Marrelli.

Il problema della criticità degli ultimi livelli è stato affrontato attraverso un intervento di recupero di una adeguata rigidità delle strutture verticali, mediante l'inserimento di costolature verticali in acciaio costituite da HEA 100 ammorsate su un profilo ad "L" alloggiato nello spazio orizzontale della risega e prolungate al di sotto del cordolo della copertura, tali da conferire un'ulteriore rigidità flessionale ai piani superiori, e non per ultimo, assorbire sforzi longitudinali di trazione derivanti da eventuali e residui momenti torcenti orizzontali.

Orizzontalmente vengono inseriti nei due orizzontamenti superiori, UPN 160 collegati trasversalmente da catene in acciaio con funzione di cerchiatura con effetto "cordolo".

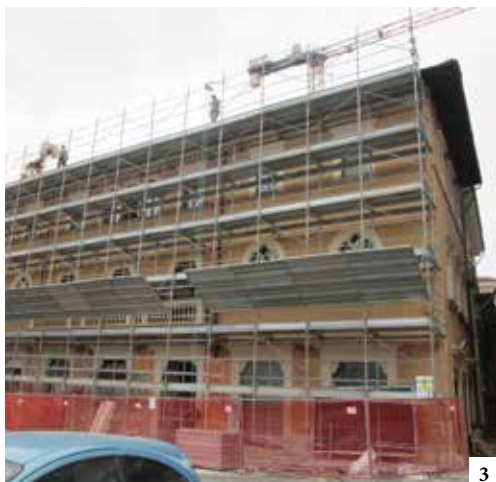
3

Il progetto di ripristino post-sisma prevede per l'unità strutturale costituita da una struttura mista "cemento armato-muratura", ovvero quella con la facciata principale prospiciente su Piazza Duomo, interventi di miglioramento sismico dei pannelli murari mediante placcaggio con fibra di vetro.

Al piano terra questa porzione di edificio presenta notevoli bucatore nei pannelli murari perimetrali, tali da rendere indispensabile la messa in opera di cerchiature metalliche per ripristinare le rigidità necessarie, per assicurare il livello minimo di miglioramento previsto dall'attuale normativa.

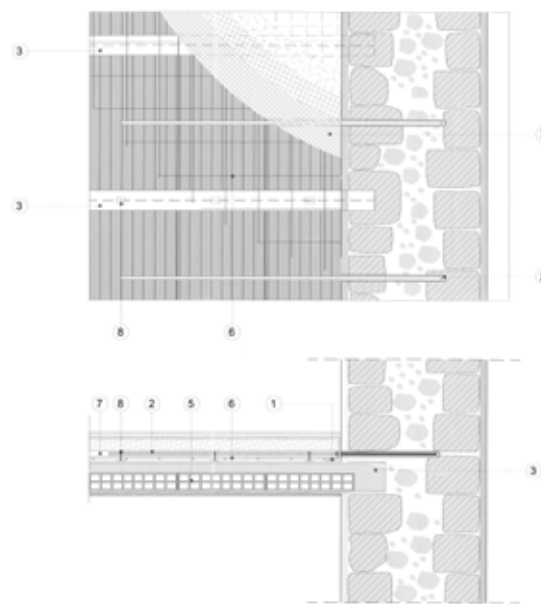
Dettaglio del consolidamento dei solai all'estradosso

Gli orizzontamenti in putrelle e tavelloni, nonché quelli in latero cemento, vengono prima di tutto rinforzati aumentando il grado di ammorsatura alle pareti perimetrali per passare da uno schema a semplice appoggio ad uno di semincastro, e poi viene aggiunta superiormente una soletta collaborante in cls.

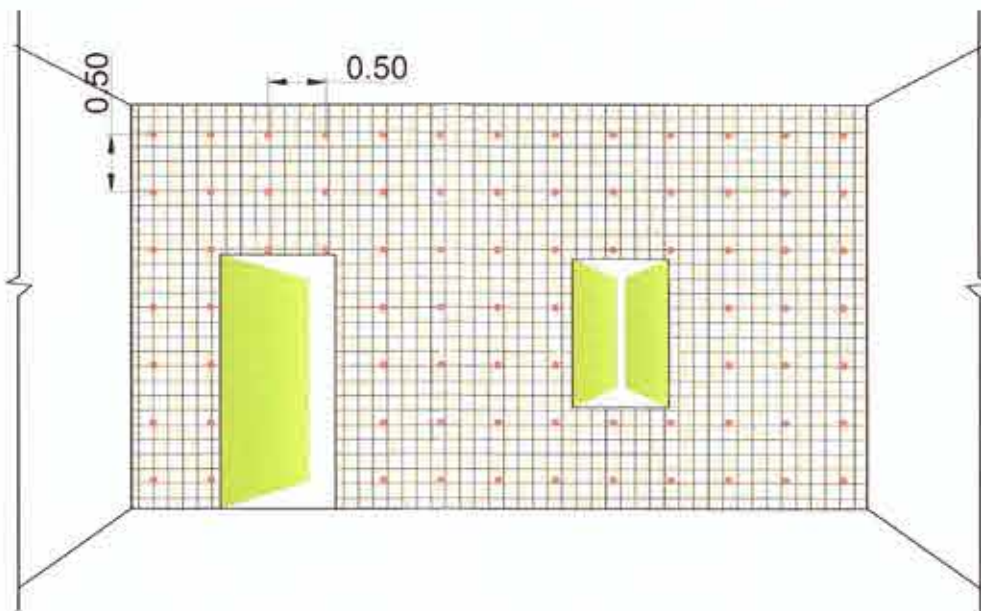
Dettaglio del consolidamento della muratura in pietrame attraverso intonaco armato con rete in fibra di vetro

Per quanto attiene le strutture verticali sono previste una serie di misure e, tra le principali, si annoverano il consolidamento con iniezioni di malta idraulica e diatonati, e il consolidamento

con rete in fibra di vetro che assume anche la funzione di connessione lungo le angolate e l'incrocio con i martelli.
