DUOMO DI SANTO STEFANO

Pavia - 2003 • 2012

ENTE APPALTANTE
Soprintendenza per i Beni
Architettonici e per
il Paesaggio di Milano

PROGETTO
Prof. ing Giorgio Macchi
Ing. Stefano Macchi

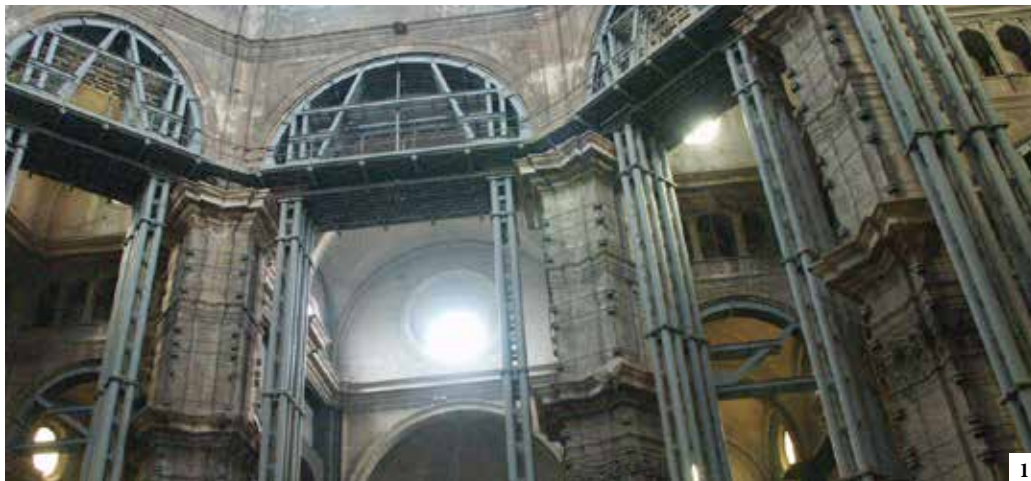
1

1. Veduta dei piloni della cupola con puntellature e le cerchiature provvisorie
2. Un blocco nuovo prima del montaggio
3. Montaggio dei nuovi blocchi

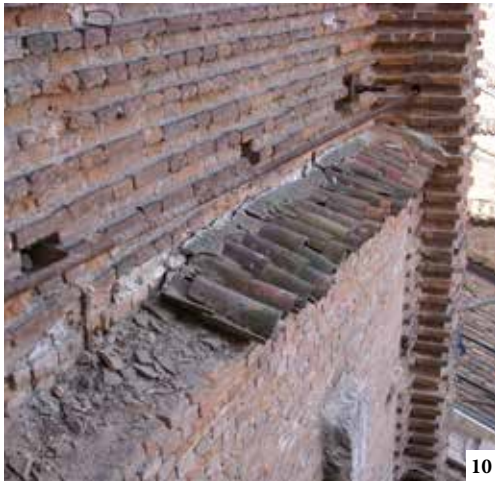
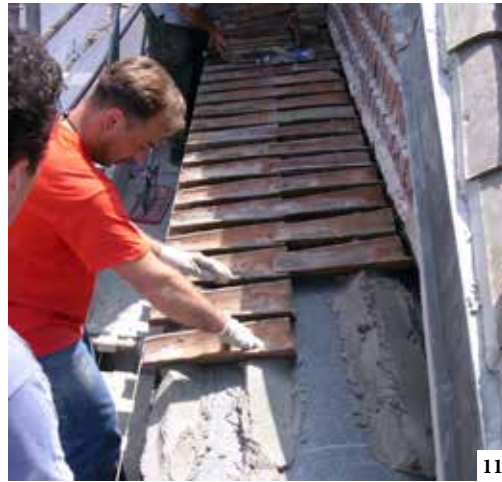
- 10-11. Recupero e sistemazione dei coppi su uno dei cornicioni laterali. Situazione prima e dopo dell'intervento
12. Particolare della struttura in legno del tamburo, in evidente stato di degrado
13. Visita al cantiere da parte del Vescovo Monsignor Giovanni Giudici
14. Tamburo della Cattedrale durante il restauro
15. Veduta aerea del Duomo in una ripresa antecedente al marzo 1989
