TEATRO “GIUSEPPE CURCI”

Barletta (Bari) - 1973 • 1979

Intitolato al musicista locale Giuseppe Curci, il Teatro Comunale di Barletta sorge sul corso Vittorio Emanuele, una delle vie più frequentate della città. Nel 1971 la Soprintendenza ai Monumenti e Gallerie della Puglia, grazie a un finanziamento della Cassa per il Mezzogiorno, diede incarico per il progetto di restauro dell'impianto.

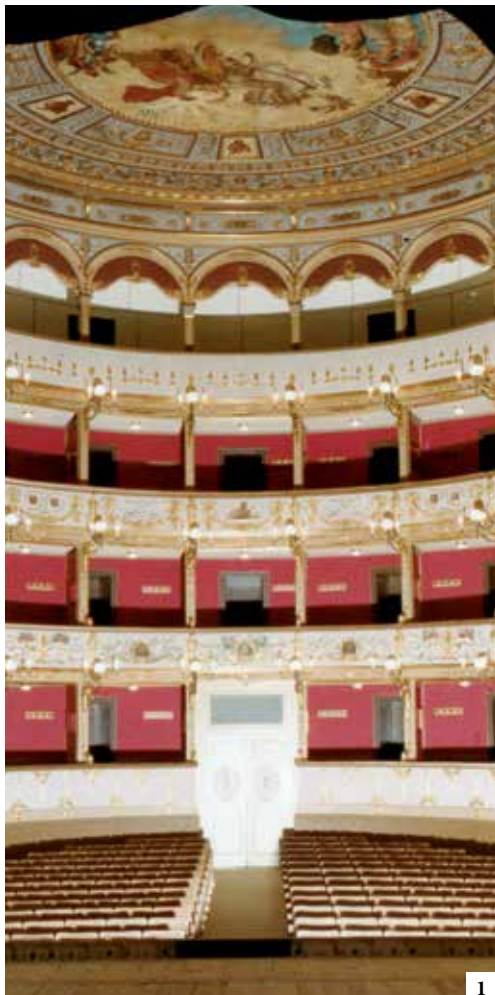
1

1. Vista interna del Teatro
(post operam)
2. L'esterno come appariva
nel 1936

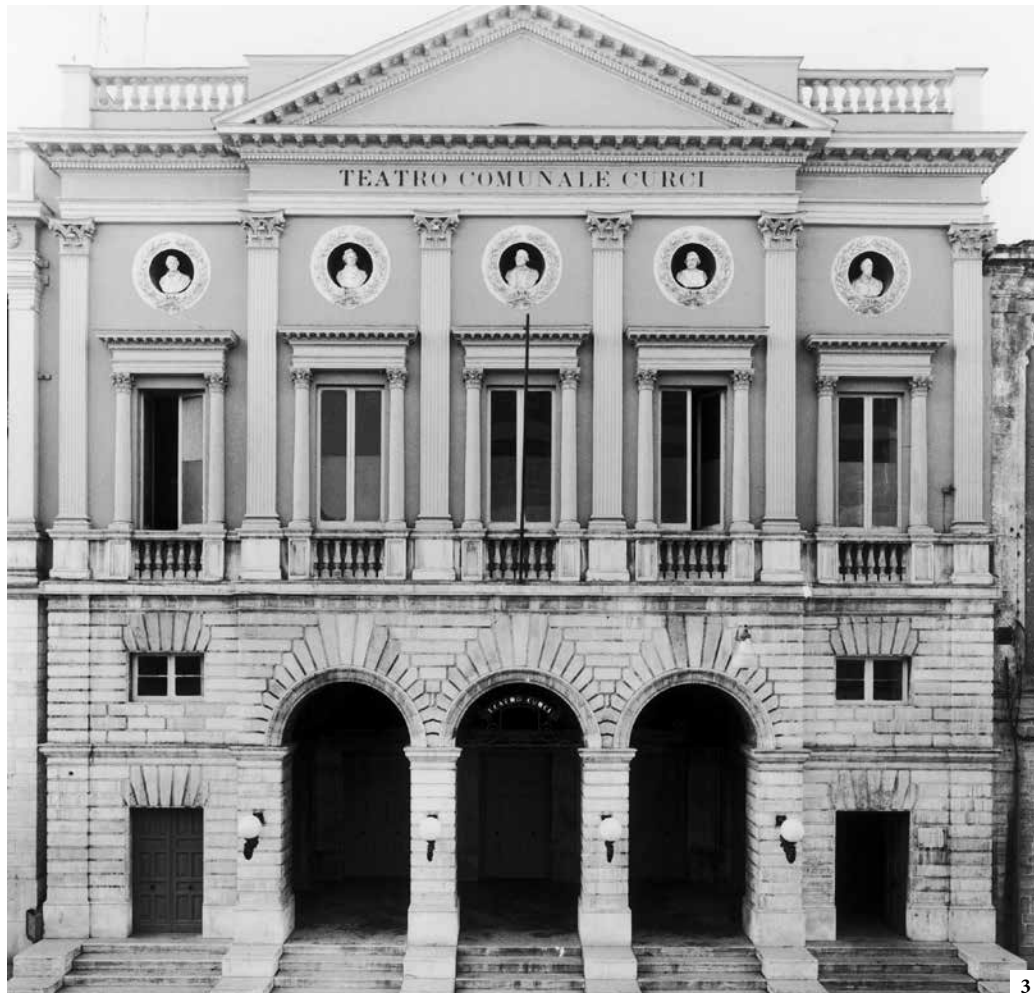
3. La facciata come appariva dopo il restauro (post operam)

La sistemazione dei prospetti esterni consistette essenzialmente nella revisione degli intonaci e nelle nuove tinteggiature, mentre per la galleria, affiancata al lato sinistro del Teatro, si procedette al restauro delle pareti e delle coperture. La ricostruzione degli impianti tecnologici si rivelò di notevole impegno sia finanziario che tecnico. Si trattava, infatti, di assicurare la perfetta funzionalità del Teatro e il rispetto delle norme di sicurezza proprie di un edificio aperto al pubblico, dovendo operare negli angusti spazi esistenti, non progettati per accogliere le moderne installazioni.
