ABBAZIA DI SAN CLEMENTE

CASTIGLIONE A CASAURIA - PESCARA

L'INTERVENTO

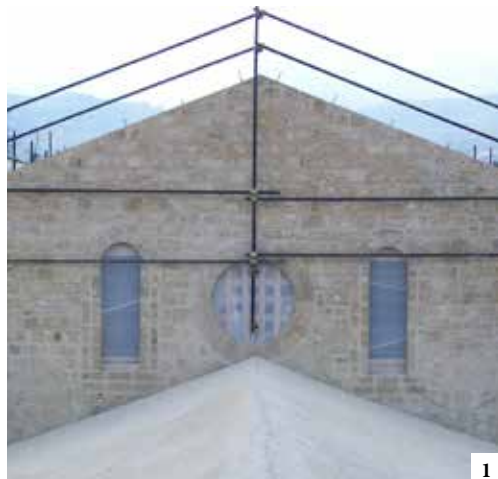
1

1-2. Ricostruzione della parete del timpano (vista esterna e vista interna)
3. Dettaglio dell'installazione delle catene metalliche
4. Ricostruzione e ammassatura delle angolate

La parete del timpano crollata è stata ricostruita con muratura in pietrame riutilizzando, per quanto è stato possibile, il materiale recuperato, integrato con altri conci sbizzati della stessa pietra murati con una malta a base di calce idraulica naturale (fig. 1-2).

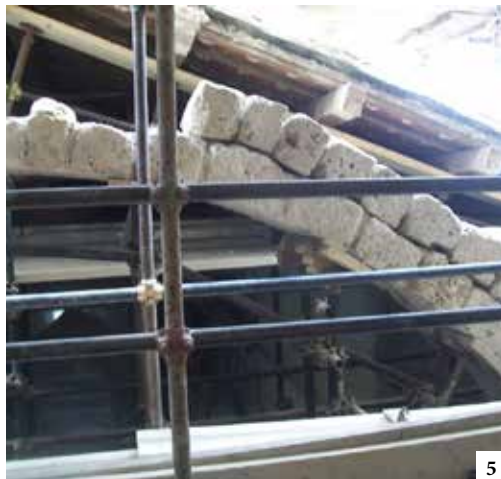
- 5. Ricostruzione dell'arcone gravemente lesionato dal sisma del 2009
- 6-7. Ripristino delle aperture preesistenti e dell'oculo centrale
- 8. Intervento di consolidamento e ripristino della muratura danneggiata, mediante stilatura dei giunti

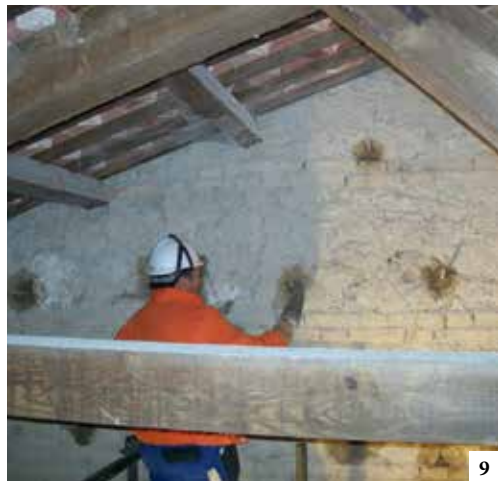
9

- 9. Consolidamento della muratura mediante iniezioni con miscele leganti
- 10. Dettaglio delle perniature delle colonne cruciformi
- 11. Consolidamento dei piloni mediante iniezioni di miscele leganti
- 12. Installazione dei tiranti per il collegamento tra il muro della cantoria e i pilasti del transetto

la risarcitura della muratura mediante tecnica scuci-cuci, atta a ripristinare la continuità muraria lungo le linee di fessurazione; la ristilatura dei giunti (fig. 8), eseguita nelle parti di muratura in blocchi parallelepipedi, dove erano presenti lesioni o fessure tra i conci, con malta di calce idraulica e sabbia calcarea, previa apertura profonda dei giunti tra i blocchi di pietra con la rimozione delle stuccature presenti, incongrue o degradate. Infine, iniezioni di miscele leganti al fine di ottenere un miglioramento delle caratteristiche meccaniche della muratura (fig. 9).

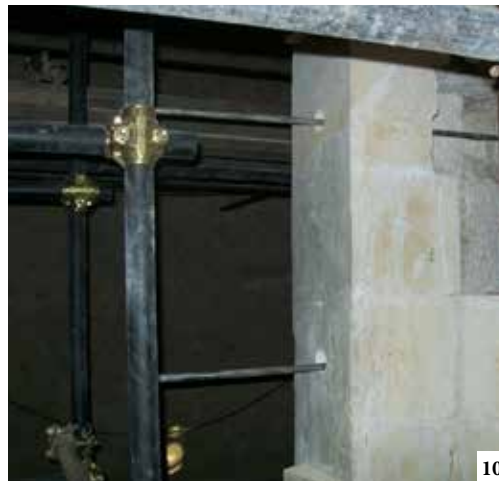
10

Un discorso specifico riguarda le due colonne cruciformi (fig. 10) tra la navata centrale e la navata laterale sinistra gravemente lesionate dal sisma. Queste presentavano ampie lacune all'interno, ben visibili attraverso le fessurazioni e inoltre, una discontinuità tra la parte bassa, composta dal basamento ed i primi otto filari di conci e la parte sommitale fino al capitello.

L'assenza di connessione della parte alta della colonna è stata tale che le due lesene in corrispondenza dei sottarchi si comportavano come piedritti indipendenti che, nel moto di rotazione indotto dalle azioni

sismiche orizzontali, hanno prodotto forti concentrazioni di tensione con la conseguente fratturazione dei conci sottostanti.

È stato necessario sostituire i conci completamente lesionati, riparare quelli scheggiati e, soprattutto, realizzare le perniature tra i conci di paramento ed il corpo murario, interno tali da garantire un comportamento monolitico d'insieme sotto le azioni sismiche.

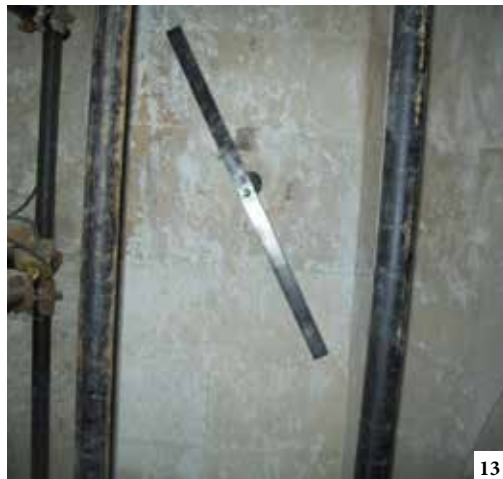
13. Installazione dei tiranti per il collegamento tra il muro della cantoria e i pilastri del transetto

Gli interventi di miglioramento sismico sono consistiti inoltre, nell'inserimento di catene munite di capochiave esterno e bolzoni; di particolare importanza è stata l'installazione di tiranti sia a destra che a sinistra della navata centrale, per il collegamento tra il muro della cantoria e i pilastri del transetto, percorrendo oltre 30 metri lineari all'interno della muratura (fig. 12-13).

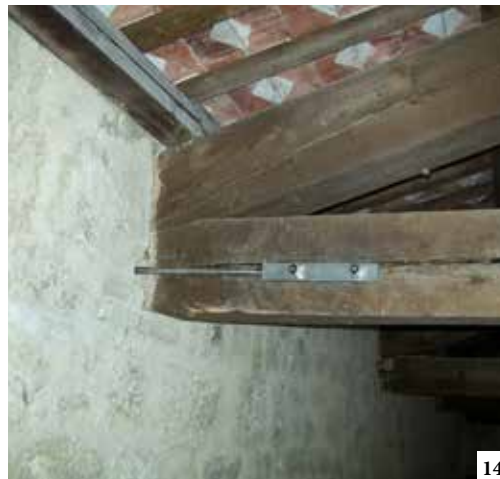
14. Dettaglio del collegamento delle capriate lignee alle murature d'ambito

Altri collegamenti delle capriate lignee alle murature d'ambito sono stati realizzati mediante tiranti ai lati delle travi muniti di un bolzone in facciata (fig. 14).

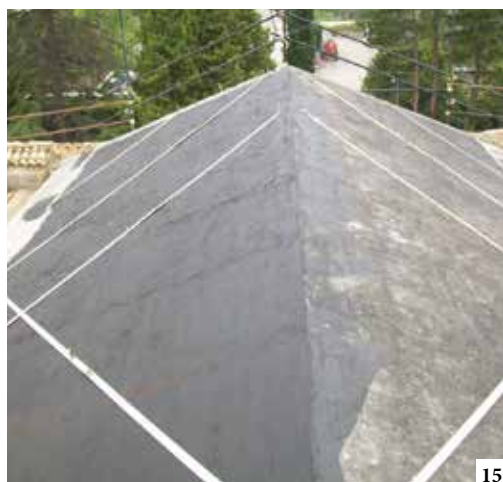
15. Inserimento dei controventi di falda sulla copertura limitrofa al timpano

Gli interventi relativi alla copertura sono consistiti nello smontaggio e rimontaggio della porzione di tetto limitrofa al timpano crollato, previo inserimento di controventi di falda (fig. 15) e la sostituzione delle travi della copertura

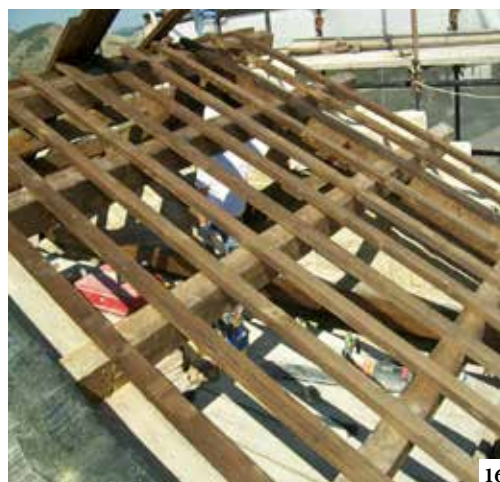
16. Sostituzione delle travi di copertura del transetto

del transetto con travi lignee in rovere non spingenti, opportunamente ancorate alla muratura (fig. 16).

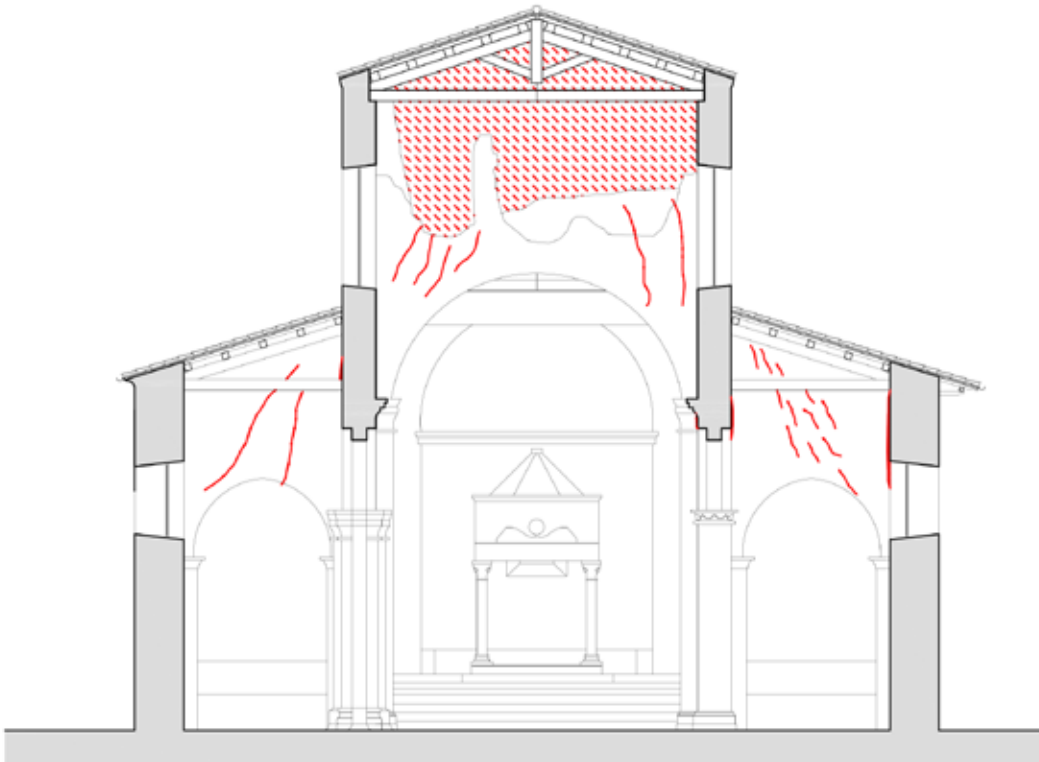
Rilievo delle lesioni e del danno post terremoto.
Sezione trasversale

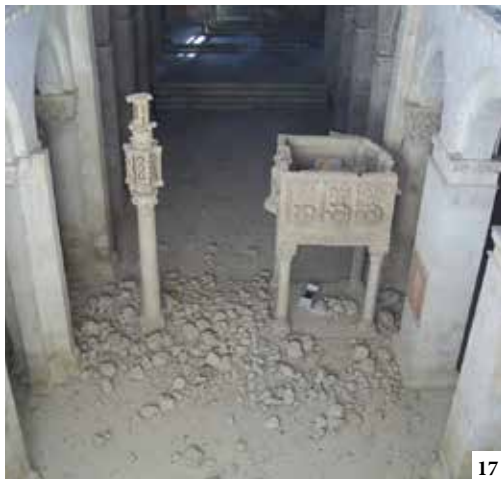
- 17. Il cero e l'ambone prima dei lavori di restauro
- 18. Strutture di protezione del cero e dell'ambone
- 19. Fase di smontaggio degli elementi decorativi dell'ambone
- 20. Dettaglio dell'intervento di riadesione delle lastre dell'ambone

Gli interventi di restauro degli apparati decorativi dell'Abbazia di San Clemente hanno riguardato il cero e l'ambone presenti all'interno dell'edificio (fig. 17). In una prima fase, al fine di tutelare i due elementi di pregio dalle lavorazioni del tetto e da ulteriori crolli, sono state realizzate delle strutture di protezione in metallo (fig. 18).

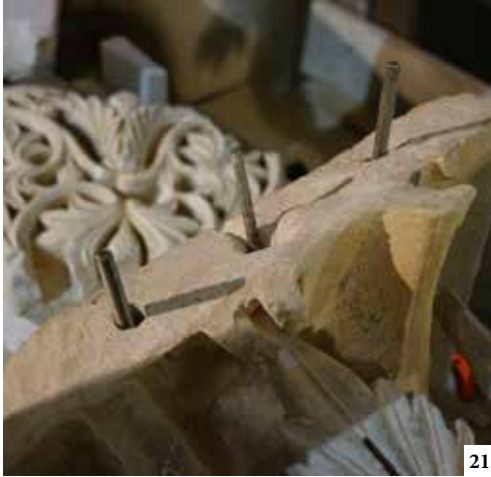
21

21. Perniatura degli elementi decorativi con barre in acciaio
 22. Stuccatura degli elementi lapidei
 23-24. Smontaggio e catalogazione degli elementi del coro
 25. Il coro e l'ambone dopo i lavori di restauro

Il consolidamento dell'ambone è stato realizzato, previo smontaggio (fig. 19), con la riadesione di scaglie e di frammenti delle lastre, il rifacimento delle parti decorative mediante formelle, l'imperniatura con barre in acciaio, il rimontaggio e la stuccatura degli elementi lapidei (fig. 20-21-22) e, infine, è stato effettuato il trattamento finale con idonei prodotti in modo da uniformare l'intervento eseguito. Gli interventi sul candelabro, dopo
