# CASALE PROPERZI

L'AQUILA

*L'evento sismico del 2009 ha fatto registrare ingenti danni che hanno riguardato la struttura in maniera diffusa: i muri portanti, i solai (sia quelli in acciaio e laterizi, che un solaio in legno), le tramezzature, il manto di copertura, molti rivestimenti murari, due torrini (comignoli) e una canna fumaria esterna a parete.*

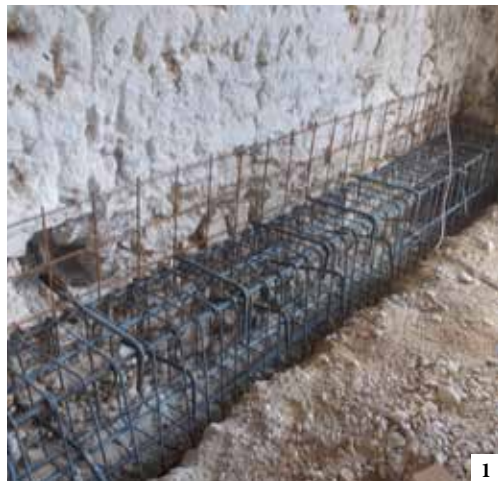
1

1. Realizzazione dell'armatura per le fondazioni in cemento armato
2. Intonaco armato con rete elettrosaldata
3. Consolidamento del solaio mediante soletta armata
4. Realizzazione del vespai areato

Gli interventi di consolidamento dell'edificio sono consistiti in primo luogo nella realizzazione di fondazioni in cemento armato mediante nuovi cordoli al di sotto dei muri portanti (fig. 1); sono state consolidate le murature mediante iniezioni cementizie e betoncino armato con rete elettrosaldata (fig. 2), mentre le ammorsature tra le murature sono state realizzate attraverso l'inserimento di barre per il collegamento orizzontale sul lato est del fabbricato e sui maschi murari interni all'edificio; poi è stata effettuata la chiusura di alcuni vani esistenti mediante scuci-cuci e sono state realizzate piattabande in ferro. Per migliorare il collegamento tra le pareti e contenere il movimento di rotazione e di
