# CASINO CIOLINA

## L'AQUILA

### L'INTERVENTO

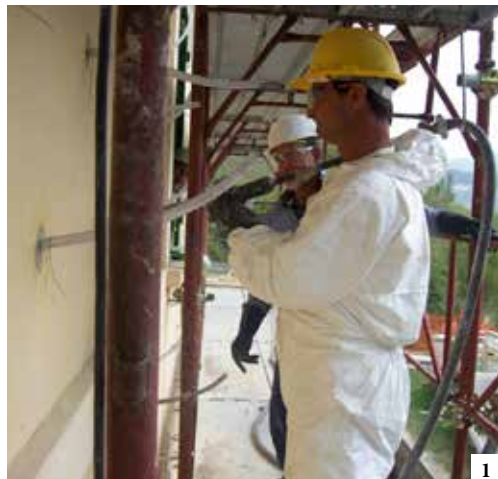
1

1-2-3. Interventi di rinforzo e consolidamento delle murature, in ordine: realizzazione di iniezioni a base calce, chiusura di vuoti mediante scuci-cuci e applicazione di fasce in fibra di vetro  
4. Consolidamento della volta all'estradosso con fasce in fibra di acciaio

Il progetto di restauro con miglioramento sismico del Casino Ciolina è stato effettuato mediante interventi di consolidamento delle murature con iniezioni a base di calce (fig. 1) e con la tecnica dello scuci-cuci (fig. 2) per la chiusura di nicchie e di bucatore; inoltre, alcune tramezzature sono state rinforzate mediante l'applicazione di rete in fibra di vetro e fiocchi di connessione (fig. 3).

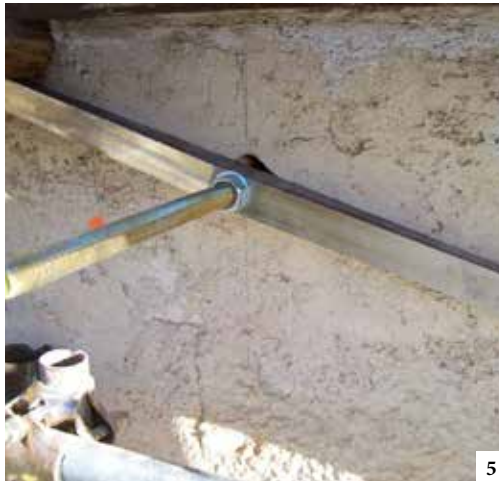
5. Dettaglio del capochiave esterno della nuova catena
6. Consolidamento all'intradosso della volta
7. Intervento di rifacimento della copertura in legno di castagno e controventature metalliche
8. Realizzazione del cordolo in muratura armata

Il ripristino delle strutture voltate, presenti su tutti i livelli dell'edificio, è stato effettuato attraverso l'applicazione, all'estradosso, di fasce in fibra di acciaio (fig. 4) e l'installazione di catene munite di capochiavi esterni, al fine di contrastare la spinta delle volte (fig. 5) in quanto l'edificio risultava privo di incatenamenti.

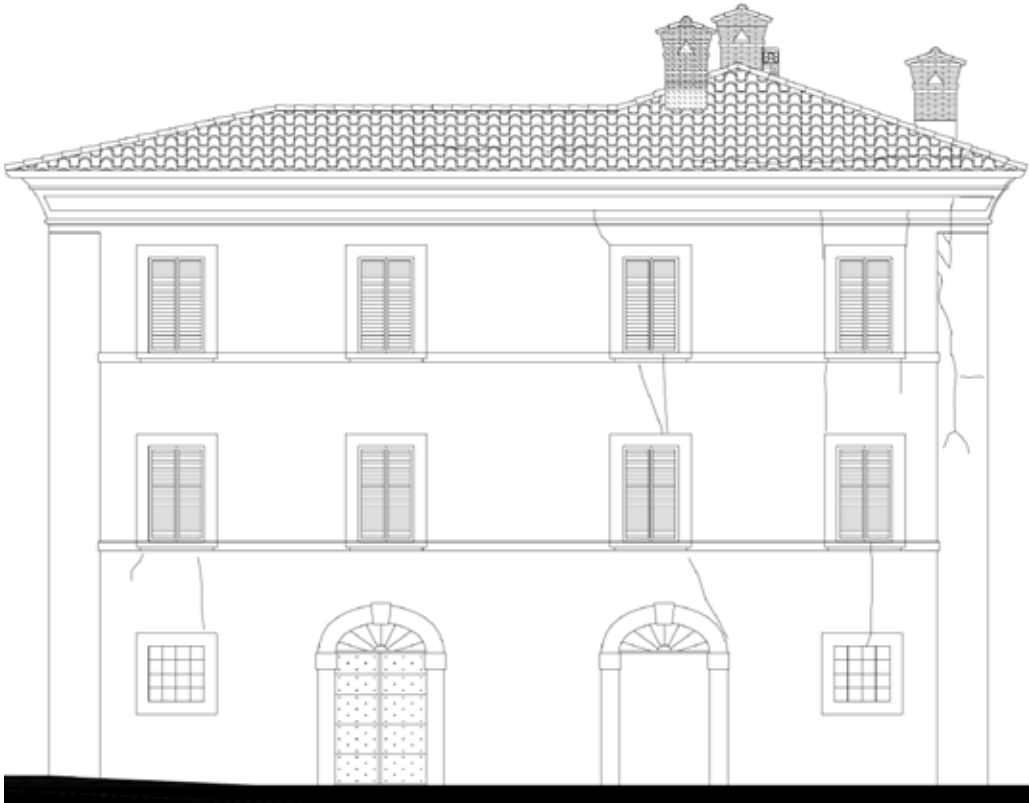
Quadro fessurativo sul prospetto sud

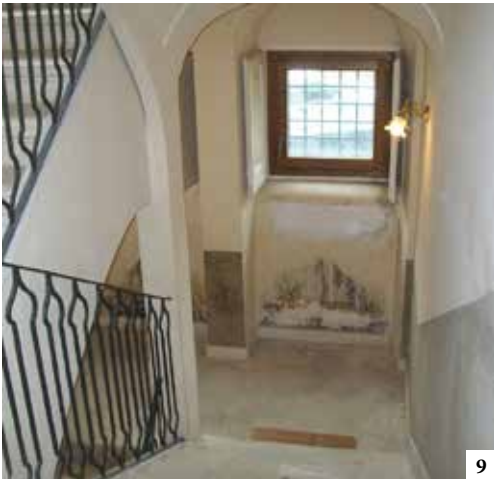
9

9-10. Decorazione pittorica sul vano scala, prima e dopo il restauro  
 11-12. Decorazione pittorica di una volta con motivi illusionistici e floreali, prima e dopo il restauro
