CONSORZIO CELESTINO V

L'AQUILA

L'INTERVENTO

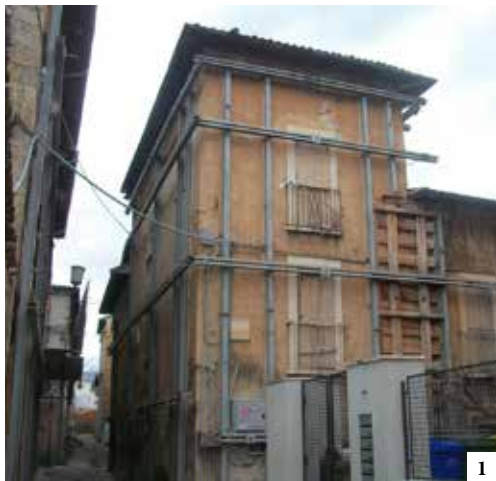
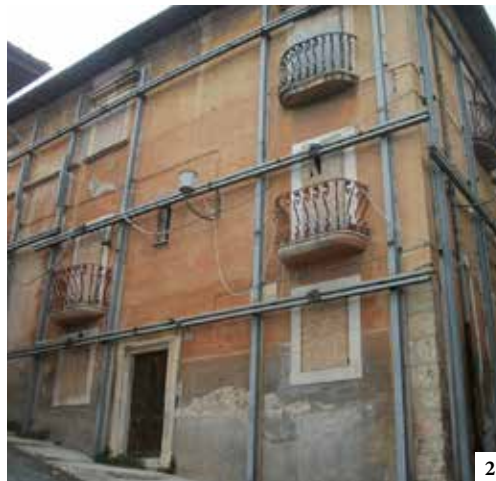
1-2. Viste esterne dell'edificio prima dei lavori
3-4. Documentazione dei danni in alcuni degli spazi interni dell'edificio

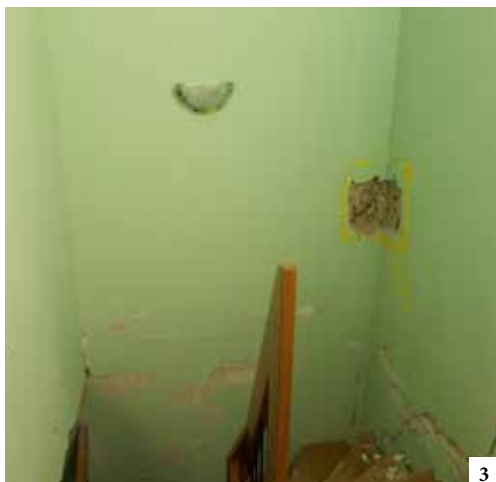
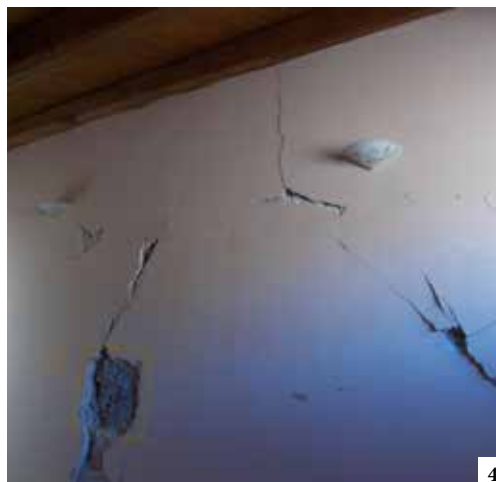
L'edificio risultava fortemente danneggiato sia per la vetustà materica degli elementi strutturali, sia per le tipologie costruttive intrinseche proprie del suo periodo edificatorio. La riparazione del danno è stata eseguita seguendo le metodologie tradizionali del recupero edilizio utilizzando materiali compatibili con quelli originari come mattoni pieni in laterizio e malte solfato-resistenti.

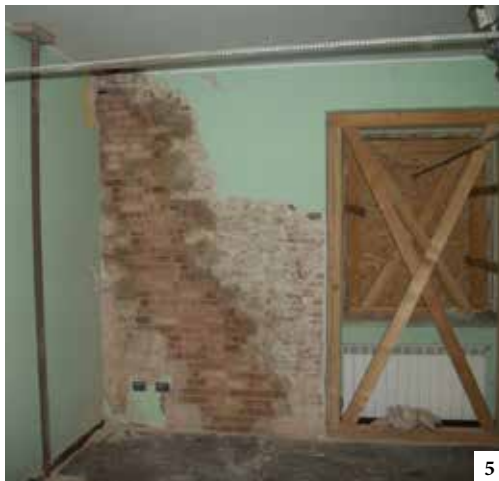
5

- 5. Chiusura di una canna fumaria mediante scuciacuci ammorsata con la muratura esistente
- 6. Realizzazione di iniezioni con malta a base di calce al fine della rigenerazione muraria
- 7. Stato di deterioramento degli elementi lignei della copertura
- 8. Dettaglio dell'intervento di consolidamento delle fondazioni

Ad oggi le lavorazioni di consolidamento eseguite hanno interessato le murature con interventi di scuci-cuci per la sarcitura delle lesioni e per la chiusura di aperture, nicchie e canne fumarie (fig.5).
