CONSORZIO IL SOLE

L'AQUILA

L'INTERVENTO

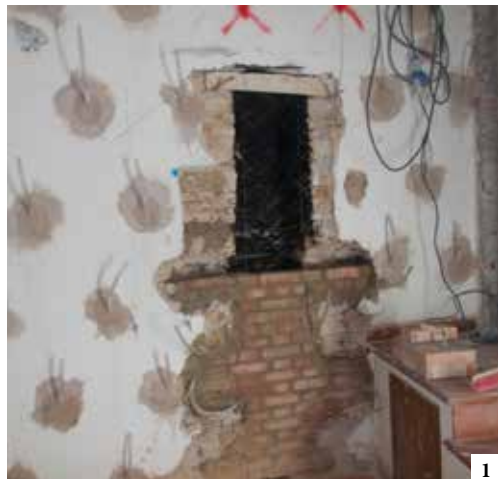
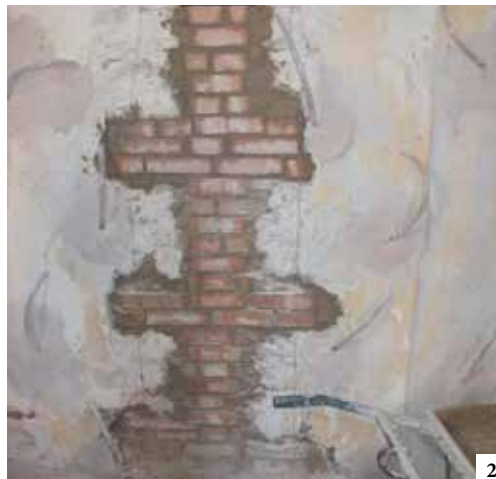
- 1-2. Ripristino della continuità muraria mediante la chiusura delle canne fumarie
3. Realizzazione di nuovi architravi con profili in acciaio collegati con barre metalliche
4. Applicazione della fibra di vetro sulla volta da consolidare

I lavori di restauro e consolidamento sull'aggregato hanno riguardato in primo luogo le murature portanti con interventi di scuci-cuci (fig. 1-2) e l'esecuzione di iniezioni di malta a base di calce sui maschi murari che presentavano un nucleo interno caotico e caratterizzato dalla presenza di vuoti; inoltre, è stata effettuata la sostituzione degli architravi deteriorati mediante l'inserimento di profili metallici e barre metalliche (fig. 3).

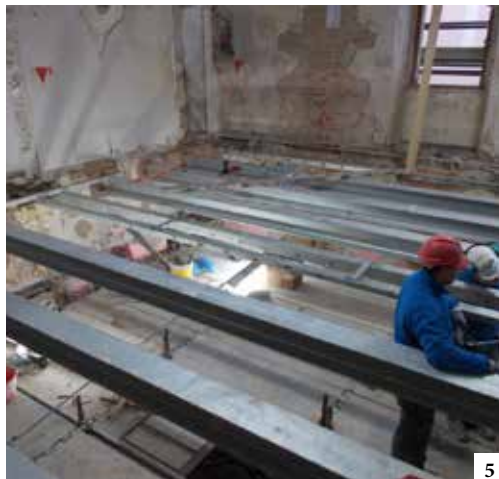
5

- 5. Montaggio delle travi in acciaio per la realizzazione dei nuovi solai
- 6. Dettaglio dell'installazione delle catene
- 7. Volta con decorazione pittorica e stucchi, prima del restauro
- 8. Decorazioni dei sopraporta in stucco, prima dei lavori di restauro

Le volte e i solai che hanno riportato evidenti fenomeni di dissesto, con crolli totali e/o parziali, sono stati sostituiti con nuovi solai in acciaio e lamiera grecata, muniti di una robusta soletta collaborante (fig. 5). L'intervento è stato completato con la realizzazione di incatenamenti di piano in acciaio, alloggiati nelle caldane di consolidamento dei solai (fig. 6). I lavori proseguiranno con l'esecuzione dell'intonaco armato con fibra di vetro e la

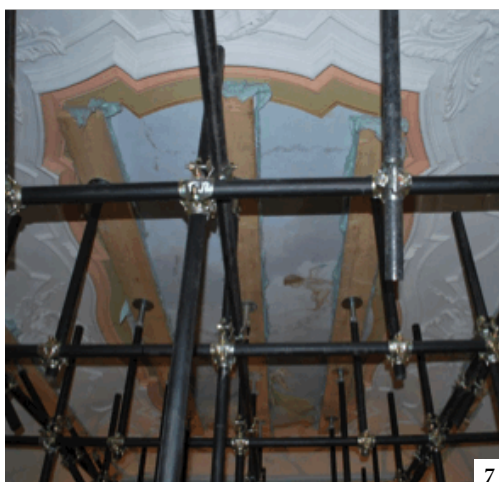
7

Particolare attenzione merita una splendida volta affrescata alla fine del XIX arricchita da stucchi originali del maestro Amleto Cencioni (fig. 7).

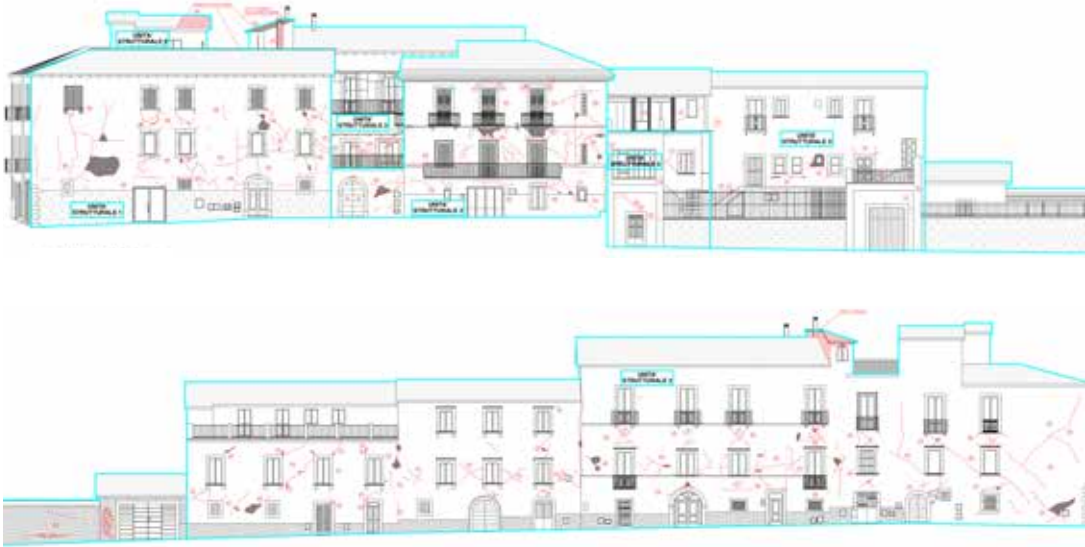
A seguito dell'evento sismico del 2009, l'edificio ha presentato sulle strutture portanti, lesioni di ampia apertura sia diffuse che isolate, e crolli parziali principalmente ai livelli più alti, a volte e a murature.

Quadro fessurativo sul prospetto frontale e posteriore
