CONSORZIO PIAZZA SANTA GIUSTA L'AQUILA

INIZIO LAVORI 11/07/2012
FINE LAVORI 06/04/2016

L'INTERVENTO

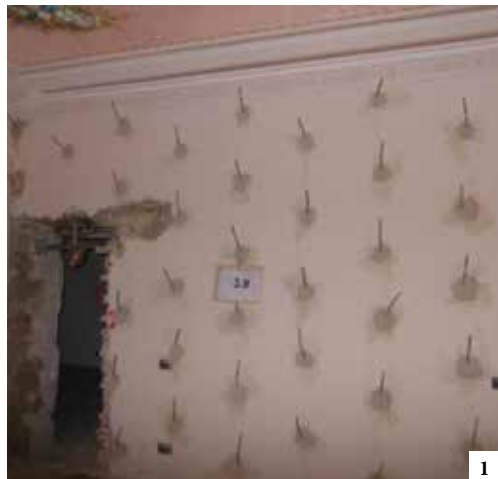
1

1. Intervento di rigenerazione muraria con iniezioni di boiaccia di calce
2. Risarcitura di una lesione con la tecnica dello scuci-cuci
3. Intervento di rinforzo delle aperture con cerchiature in acciaio
4. Realizzazione di perforazioni armate per il rinforzo delle connessioni nei muri d'angolo

Le prime fasi dell'intervento hanno riguardato il consolidamento delle fatiscenti strutture murarie mediante iniezioni di boiaccia di calce (fig. 1) al fine della rigenerazione muraria; attraverso la tecnica dello scuci-cuci sono state risarcite le lesioni ed effettuate chiusure di nicchie e canne fumarie (fig. 2).

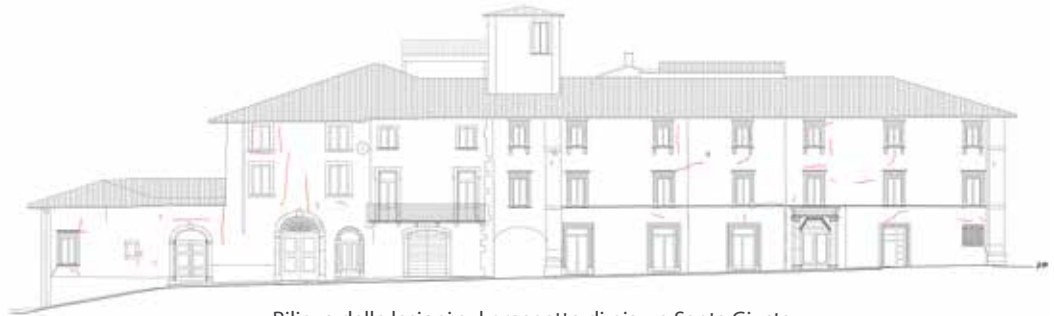
Rilievo delle lesioni sul prospetto di piazza Santa Giusta

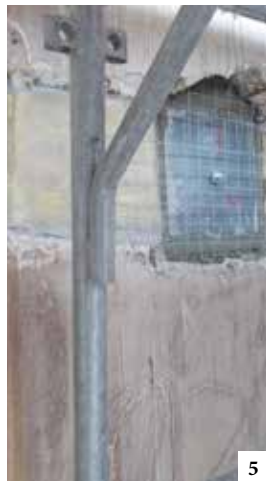
- 5. Dettaglio del capochiave esterno
- 6. Consolidamento della volta mediante la realizzazione di betoncino armato con rete elettrosaldata
- 7. Dettaglio delle fasce in fibra di vetro nel consolidamento della volta
- 8-9. Centinatura e ricostruzione delle porzioni di volta crollate

L'intervento successivo ha mirato a contrastare le traslazioni orizzontali di pareti murarie o di orizzontamenti, le spinte di archi, di volte, di capriate mediante l'inserimento di tiranti in acciaio ancorati alla muratura esterna con capochiave (fig. 5), quale presidio antisismico prevalentemente adottato.

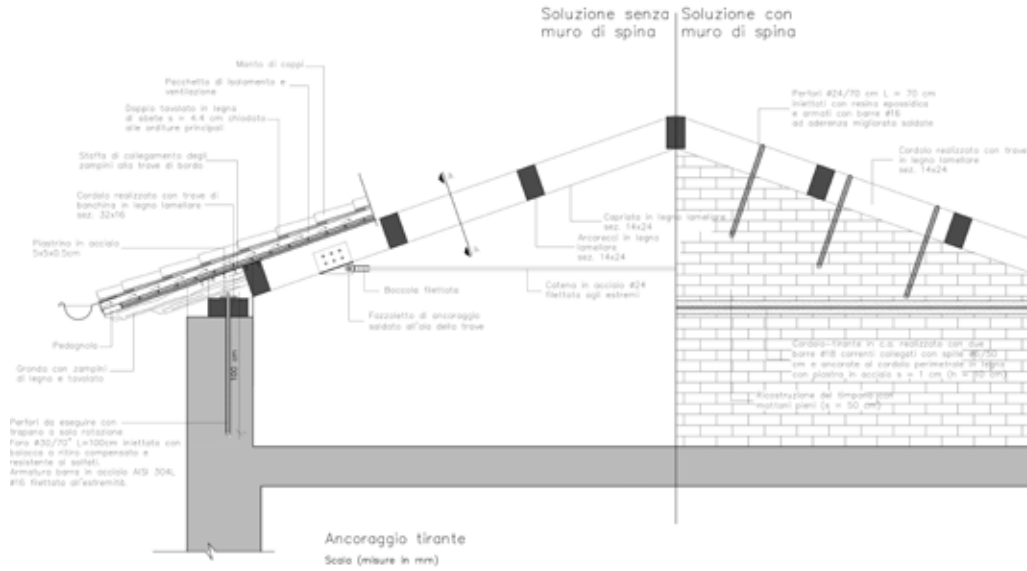
Ricostruzione di copertura con tecnologia del legno lamellare

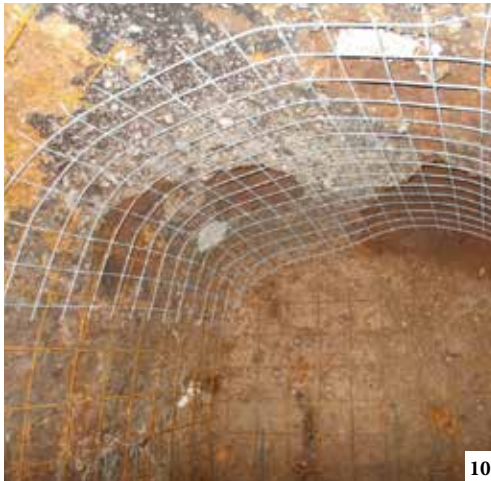
10

- 10. Applicazione della rete elettrosaldata per l'intervento di rinforzo della grotta
- 11. Realizzazione di nuovo solaio in acciaio e legno
- 12. Installazione di catena in profili metallici al di sopra delle volte e ancorate al cordolo sommitale
- 13. Consolidamento della volta all'intradosso

Il rinforzo della grotta al piano seminterrato è stato effettuato all'intradosso con betoncino armato con rete elettrosaldata (fig. 10) e i nuovi solai sono stati realizzati in acciaio e tavolato ligneo (fig. 11).

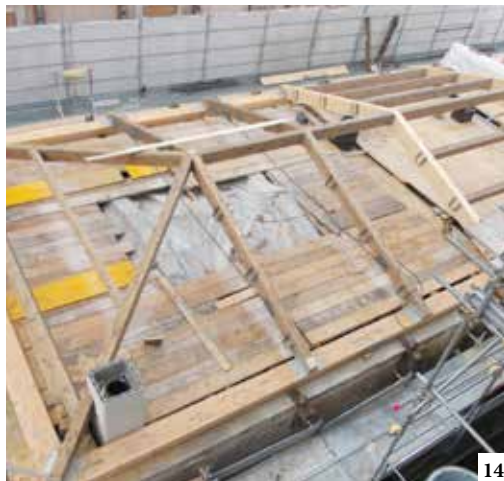
14. Realizzazione di nuove coperture in legno lamellare e cordolo in legno

Successivamente i lavori hanno riguardato la copertura con lo smantellamento di alcune porzioni di tetto e la ricostruzione in legno lamellare e i relativi cordoli sommitali realizzati in acciaio e in legno (fig. 14). Infine, è stato effettuato un intervento per "chiudere" la scatola muraria, collegando tra loro le pareti ortogonali al fine di fornire una sufficiente resistenza flessionale alla sollecitazione sismica. Infatti è stata eseguita una fasciatura sulle murature esterne con l'applicazione di fasce in fibra di vetro orizzontali alle quote dei piani di calpestio e fasce in fibra di carbonio verticali in corrispondenza dei setti murari interni. Le fasce in fibra di vetro e quelle in fibra di carbonio sono state collegate alla muratura mediante barre in acciaio con fiocchi in FRP posti all'estremità (fig. 15-16-17).

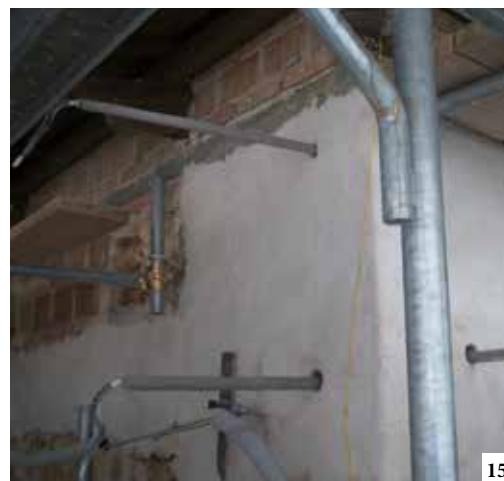
15. Dettaglio delle barre in acciaio con fiocchi in FRP

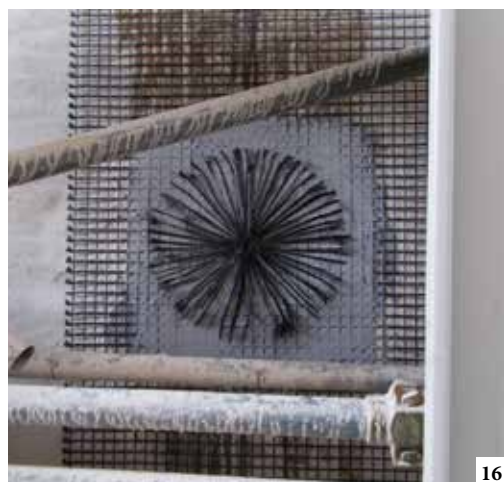
16. Dettaglio del fiocco di connessione delle fasce orizzontali in fibra di vetro e verticali in fibra di carbonio

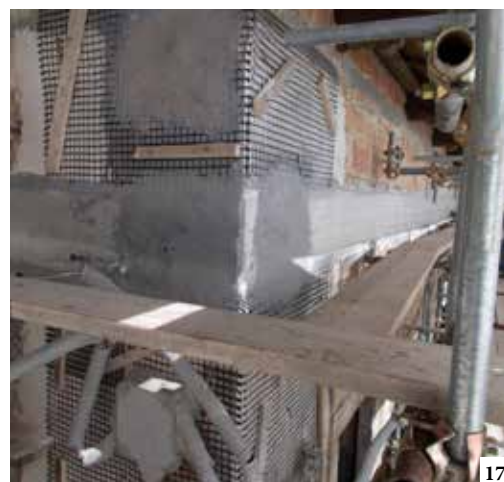
17. Dettaglio dell'intervento di fasciature sulle murature esterne

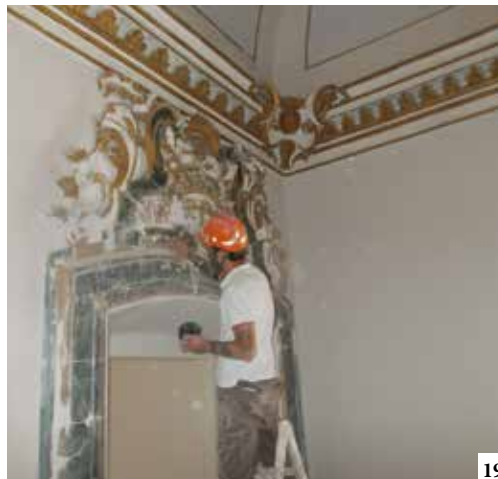
19

19. Restauro delle decorazioni sopra-porta in stucco

Un'attenzione particolare va riservata agli interventi di restauro relativi ai saloni dell'edificio verso via San Michele: nel primo è stata ripristinata la bellezza della grande volta dipinta con pittura a calce (Sec. XVIII) e degli elementi in stucco che ornano la stanza (fig. 19); nel secondo, dove la volta ha subito il

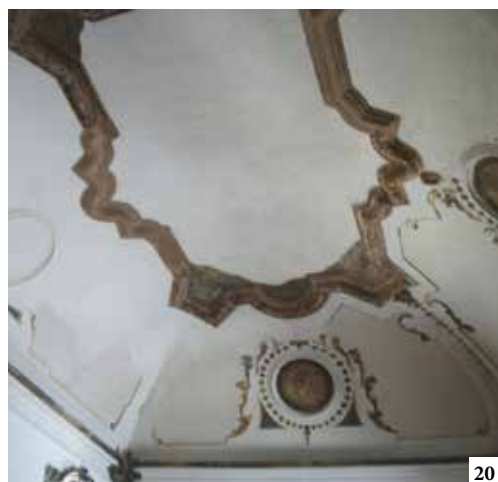
20

20. Ricostruzione dell'ovale originario della volta crollata e degli elementi decorativi recuperati

crollo, è stato ricostruito il volume originario della struttura voltata, inserendo elementi decorativi recuperati e schematizzati (fig. 20). Durante i lavori di consolidamento di una volta al piano terra dell'edificio verso via Goriano Valle, è stato rinvenuto e restaurato un dipinto eseguito con pittura a secco (Sec. XIX) inquadrato da una cornice rettangolare in stucco (fig. 21).

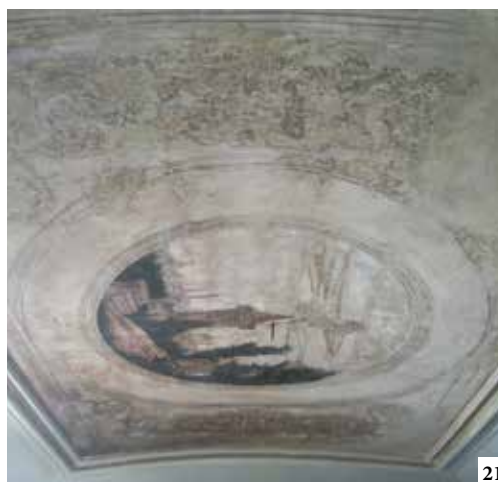
21

21. Restauro del dipinto rinvenuto a piano terra durante i lavori
