CONSORZIO QUATTRO CANTONI

L'AQUILA

Palazzo Ciolina-Ciampella forma uno dei Quattro Cantoni del centro storico de L'Aquila, i quattro angoli composti dall'incrocio di cardo e decumano del capoluogo abruzzese, i corsi intitolati a Vittorio Emanuele II e Umberto I.

Il complesso degli interventi è stato finalizzato a riparare i danni causati dall'evento sismico del 6 aprile 2009, restituendo ai fabbricati un adeguato livello di sicurezza sismica, nel rispetto della conservazione e valorizzazione degli elementi storici e architettonici per i quali il complesso è sottoposto a vincolo di tutela monumentale.

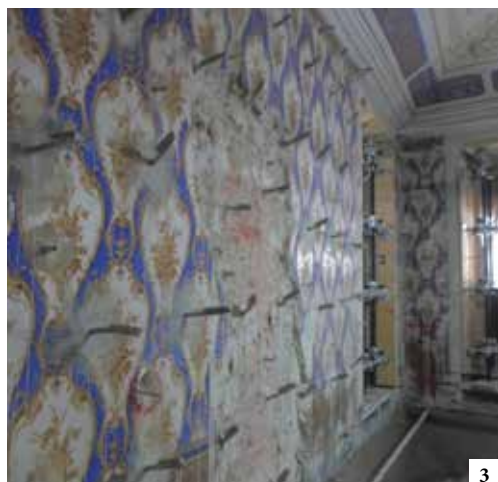
3

1. Corte interna di palazzo Ciolina prima dei lavori
2. Corte interna di palazzo Ciolina dopo i lavori di consolidamento e restauro
3. Consolidamento della muratura mediante iniezioni a base di calce idraulica
4. Intervento di ripristino della continuità muraria mediante la chiusura di nicchie ammorsate alla muratura esistente

La prima fase di intervento ha riguardato la rigenerazione muraria, in quanto presentavano uno stato di danneggiamento esteso e una qualità modesta dei muri; a tal fine sono state effettuate iniezioni a base di calce idraulica naturale (fig. 3), in modo da ripristinare le caratteristiche meccaniche delle murature, restituendo ai muri la consistenza e la compattezza originaria.

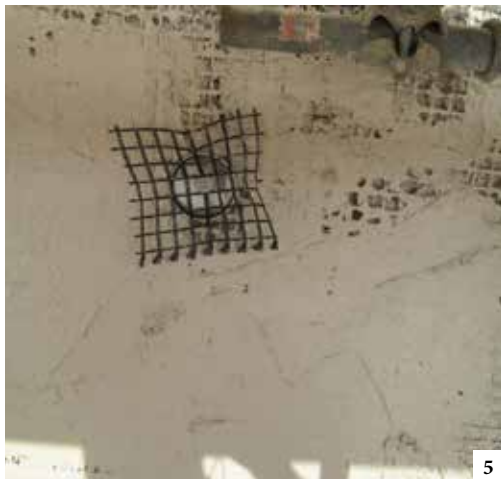
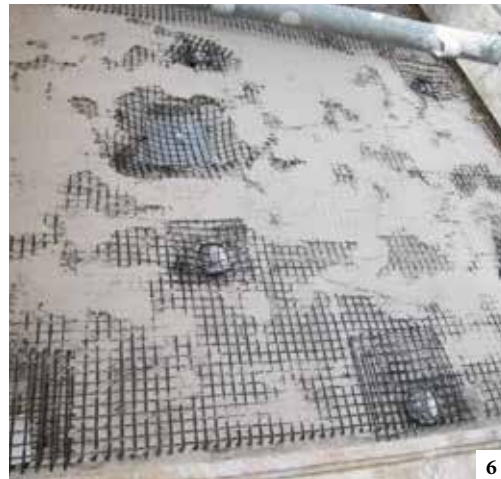
5-6. Dettaglio del consolidamento delle pareti di facciata mediante l'inserimento di tirantini antiespulsivi con "coppelle" di contrasto
7. Intervento di rinforzo tramite ispessimento della muratura collegata con diatoni alla muratura esistente
8. Intervento di rinforzo e sostituzione degli architravi

La principale causa del collasso per disgregazione della muratura è la mancanza di una connessione trasversale volta a collegare i due paramenti murari e ad impedire la separazione delle murature lungo la sezione. A questo scopo le pareti di facciata, più sollecitate dalle azioni sismiche, sono state consolidate mediante l'inserimento di tirantini antiespulsivi nello spessore delle pareti murarie, con "coppelle" di contrasto in acciaio sulle due facce della parete (fig. 5-6).

Al fine di garantire la tenuta dell'intero paramento murario, al di sotto delle piastre è stata disposta una rete in fibra di vetro applicata con malta di calce.

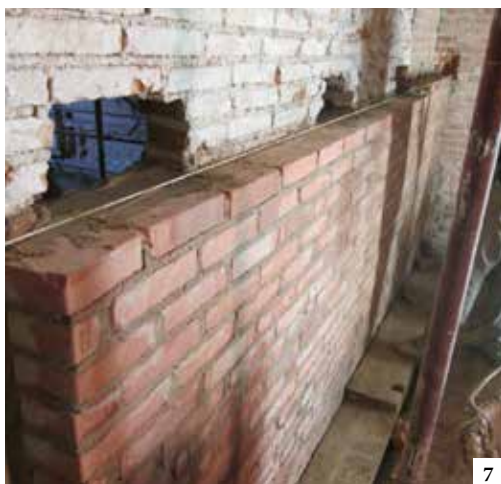
7

Al secondo piano, nelle volte in foglio del controsoffitto, si sono verificati crolli rovinosi a causa del moto verso l'esterno delle pareti murarie provocato dal sisma.

Per questo intervento ha mirato a rinforzare la muratura dei divisori con l'ispessimento di un ulteriore strato di laterizi collegato a mezzo di diatoni incassati nella struttura esistente, conservando la memoria della tecnica costruttiva storica e garantendo un livello adeguato di sicurezza (fig. 7).

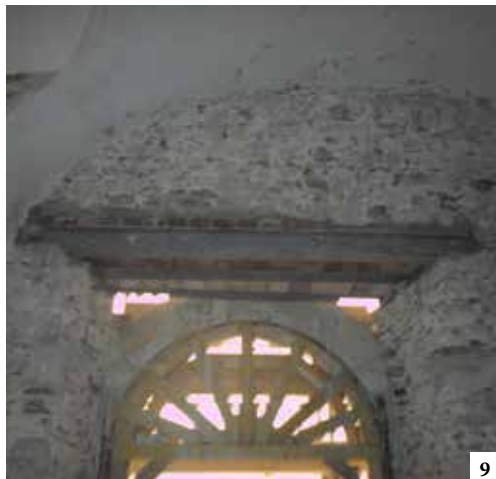
9

9. Intervento di rinforzo e sostituzione degli architravi

L'intervento di rinforzo degli architravi è stato eseguito mediante il consolidamento di quelli compromessi e la bonifica della muratura (fig. 8-9). Nello specifico, per gli architravi realizzati mediante piattabanda in mattoni, è stato sufficiente rinzepparli attraverso cunei in legno e stuccature con malte espansive, ripristinando la messa in carico delle piattabande.

Nel caso di architravi gravemente danneggiati è stata prevista la sostituzione attraverso l'inserimento di due profilati metallici incassati sui due lati della muratura e collegati a mezzo

di barre filettate in acciaio; l'intervento è stato completato poi con l'apposizione di fibra di vetro, restituendo la continuità muraria.

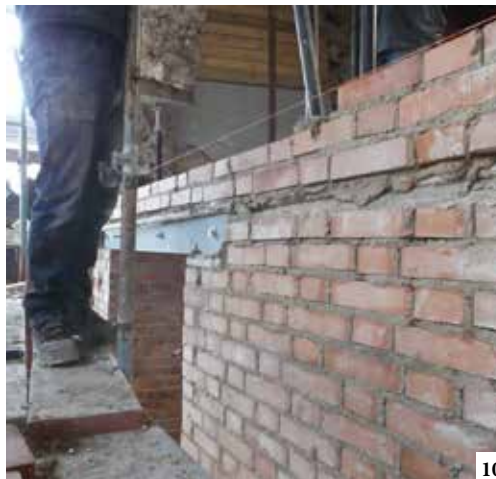
10

10. Ricostruzione in mattoni pieni della porzione di muratura crollata su corso Principe Umberto

Il crollo della parte sommitale del fronte sul corso Principe Umberto ha riguardato il cornicione e la muratura sottostante. La ricostruzione ha interessato, quindi, tutto il cornicione crollato ed una porzione della parete sottostante, a partire dalla quota di calpestio del secondo piano. La ricostruzione è stata effettuata in mattoni pieni con l'inserimento di nastri orizzontali, di trefoli di acciaio ad alta resistenza e l'incasso di barre in acciaio verticali (fig. 10).

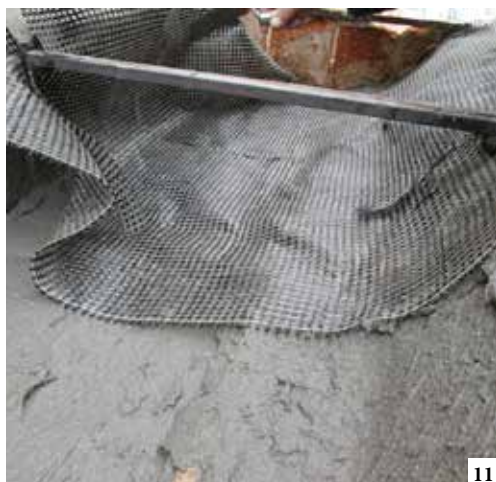
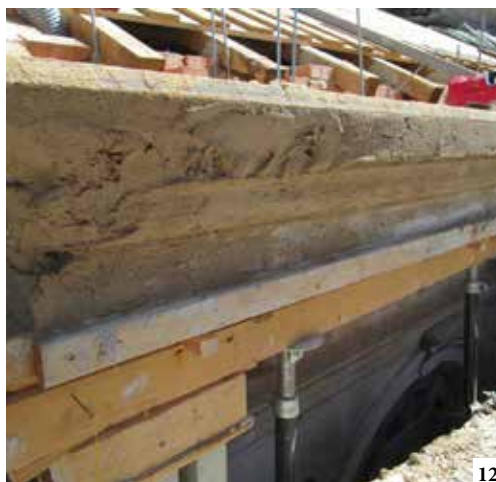
Successivamente sono stati svolti gli interventi sui cornicioni di Palazzo Ciampella, gli elementi più vulnerabili del manufatto. La porzione del cornicione sul corso Principe Umberto è stata oggetto di crollo, di sfilamento e fratturazione delle mensole: la ricostruzione di tale porzione è avvenuta mediante la realizzazione di nuove mensole ancorate al cordolo murario tramite staffature metalliche; gli elementi modanati sono stati realizzati con malte tissotropiche e armate con reti o tondini sottili in acciaio inox, realizzati in opera contro il cassero sagomato.

11-12. Interventi di consolidamento e riparazione dei cornicioni di palazzo Ciolina - Ciampella

La riparazione del cornicione esistente, invece, è avvenuta con l'inserimento di tondini di armatura nelle mensole e il rinforzo è stato attuato mediante l'applicazione di fibre di carbonio all'interno della parte cava (fig.11-12). Al fine di realizzare una connessione adeguata tra le pareti ortogonali e fornire un efficace vincolo contro il ribaltamento fuori piano dei pannelli murari, sono state installate catene metalliche, disposte nelle due direzioni principali del piano, a livello dei solai ed in corrispondenza delle pareti portanti, ancorate alla muratura tramite capochiave a paletto (fig. 13).

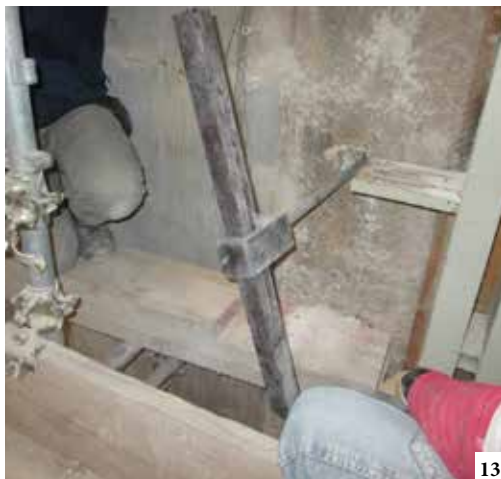
13

13. Dettaglio dell'ancoraggio alla muratura con catena e capochiave

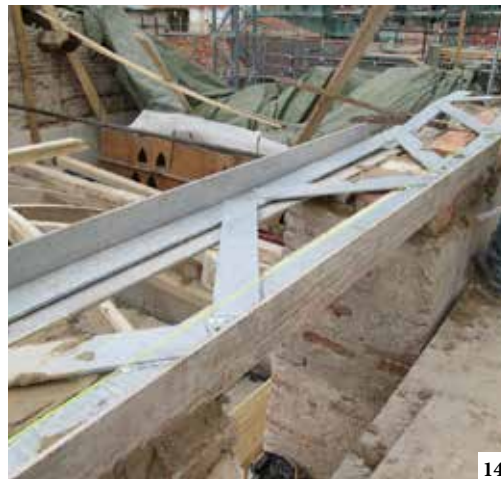
14

14. Realizzazione del cordolo sommitale con tralicci in acciaio

Il progetto prevedeva la realizzazione di un cordolo sommitale in cemento armato composto da un'unica barra di armatura posta al centro della sezione cementizia confinata da nuovi paramenti murari in mattoni pieni; in fase di esecuzione dei lavori si è scelto di modificare

l'intervento sostituendolo con tralicci metallici (fig. 14). La copertura è stata realizzata con nuovi elementi in legno di castagno (15).

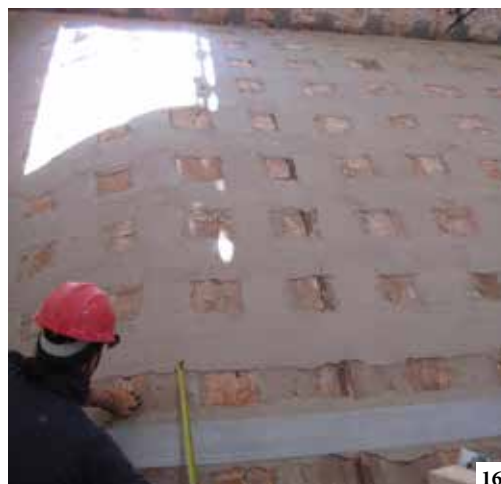
16

16. Consolidamento delle volte in foglio mediante l'applicazione di fasce in fibra di acciaio

Le volte in mattoni in foglio, a una testa e in pietra, sono state consolidate mediante l'applicazione allestradosso di fasce in fibra di acciaio (fig. 16).

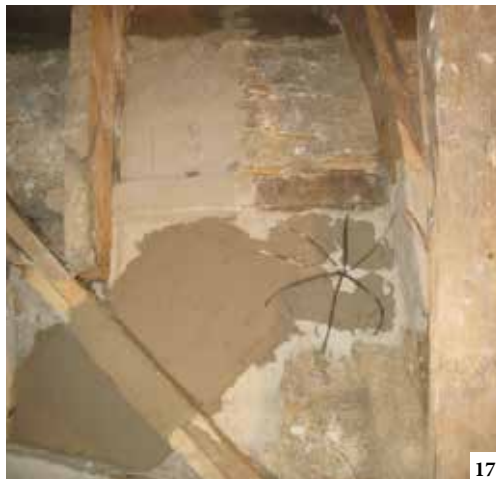
17

17. Dettaglio del fiocco nel consolidamento delle volte in canne

L'intervento sulle volte in canne ha previsto la risarcitura delle lesioni presenti, il rinforzo degli elementi lignei di centinatura e l'applicazione di un tessuto in carbonio con matrice inorganica per migliorare il collegamento tra centine e

canne (fig. 17). Inoltre, il collegamento alle strutture sovrastanti (orditure dei solai in legno o in acciaio) è stato realizzato mediante pendinatura diffusa, tale da costituire elemento di ritegno nel caso di cedimento di una centina, senza tuttavia trasferire alle volte gli eventuali cedimenti degli impalcati. Alcune volte di sottotetto sono state ripristinate attraverso la centinatura in legno e di seguito mediante la ricostruzione in laterizio; successivamente sono state consolidate con l'applicazione di fasce in FRP. I solai in legno del secondo piano risultavano in generale fortemente sottodimensionati: l'intervento di riparazione e rinforzo ha previsto la conservazione delle orditure lignee esistenti, opportunamente rinforzate da profilati metallici, oppure con il rifacimento delle orditure principali (fig. 18). I solai in acciaio, invece, sono stati rinforzati

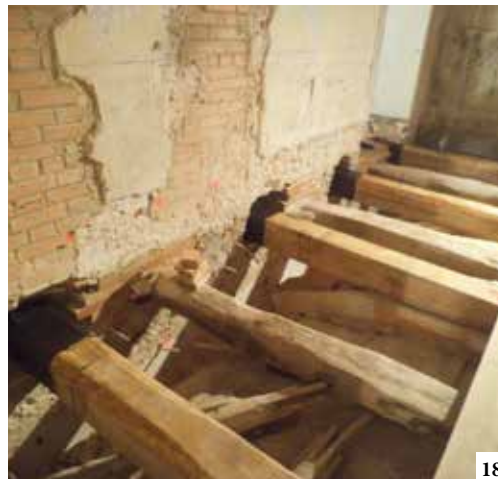
18

18. Riparazione dei solai in legno mediante la conservazione delle orditure lignee esistenti e l'integrazione con nuove travi

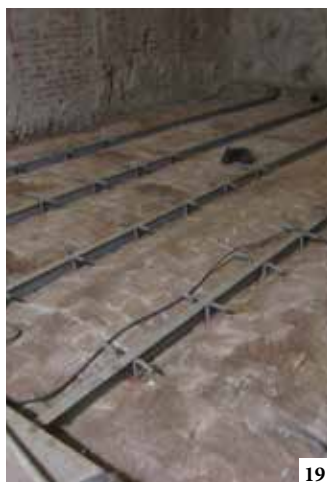
19

19. Dettaglio della preparazione del solaio per l'intervento di consolidamento

o ricostruiti con profilati di acciaio e soletta collaborante in conglomerato alleggerito (fig. 19). Il consolidamento delle scale di Palazzo Ciolina è avvenuto mediante l'applicazione della fibra di carbonio, previo smontaggio dei gradini nelle porzioni di intervento all'estradosso (fig. 20). Infine, l'intervento di sottofondazione è stato realizzato per cantieri alterni, sfruttando l'effetto ad arco che si genera tra un cantiere e l'altro per limitare possibili cedimenti (fig. 21).

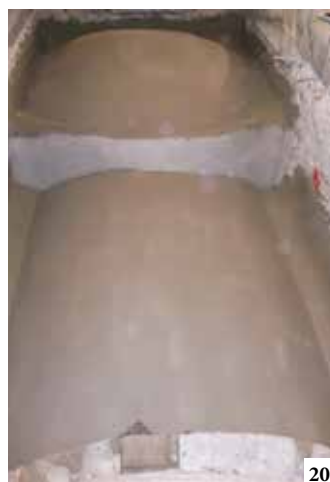
20

20. Consolidamento delle scale di Palazzo Ciolina all'estradosso con l'applicazione di tessuto in fibra di carbonio

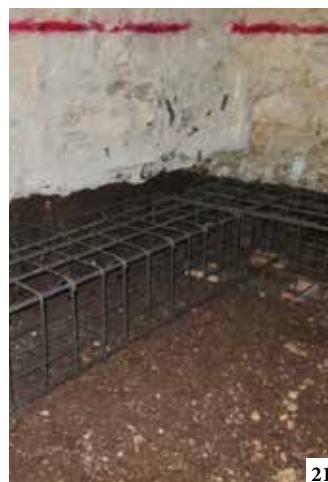
21

21. Dettaglio dell'armatura di sottofondazione
