# CONSORZIO VIA E COSTA DEGLI EBREI

## LAQUILA

## L'INTERVENTO

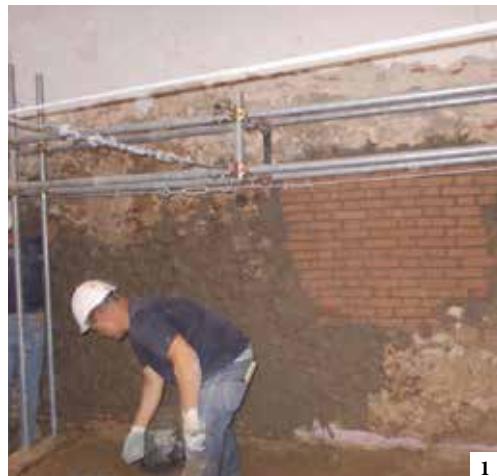
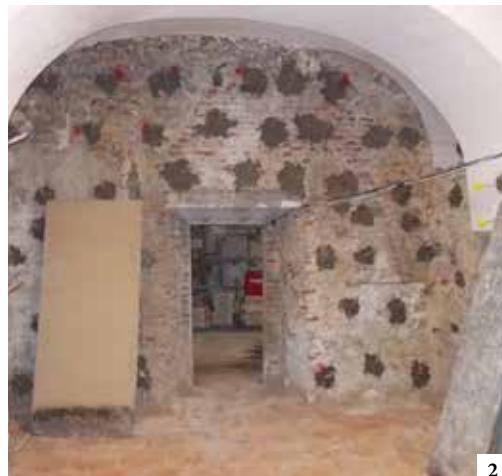
1-2. Interventi di consolidamento delle murature mediante scuci-cuci e iniezioni di boiacca di calce  
3. Realizzazione dell'intonaco armato con rete in fibra di vetro  
4. Intervento di chiusura di nicchie

Per tutte le murature, anche per quelle interessate dal consolidamento tramite la tecnica dello scuci-cuci (fig. 1), sono state eseguite iniezioni di boiacca di calce (fig. 2) e iniezioni armate, al fine di connettere le cortine delle pareti nelle quali la presenza di diatoni si mostrava insufficiente.

Tutte le murature non interessate da interventi di sostruzione sono state consolidate con iniezioni di boiacca resistente ai solfati con l'inserimento, ove necessario, di tirantini antiespulsivi e diatoni in cemento armato per

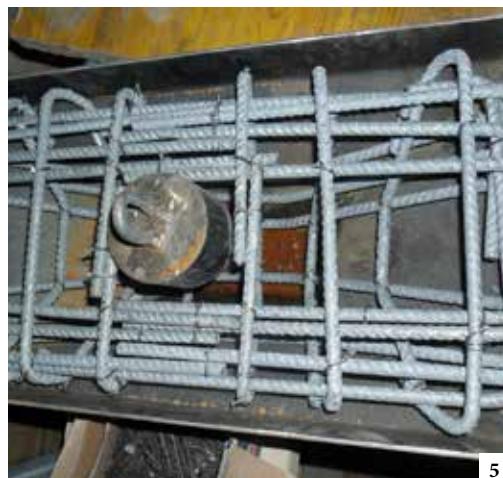
5. Dettaglio del capochiave in cemento armato  
6. Intervento con perforazioni armate in corrispondenza degli incroci murari

A seguito degli eventi sismici, si è resa necessaria la sostituzione di alcuni capochiavi delle catene in acciaio pre-esistenti; i nuovi sono stati realizzati in cemento armato (fig. 5) previo smontaggio di quelli preesistenti e il consolidamento della muratura sottostante. In corrispondenza dei cantonali, sono state eseguite coppie di perforazioni armate al fine di

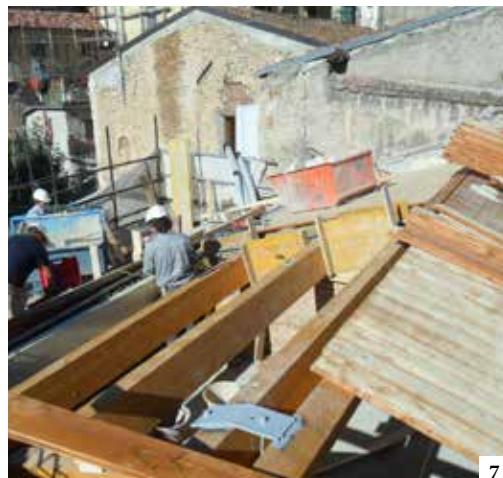
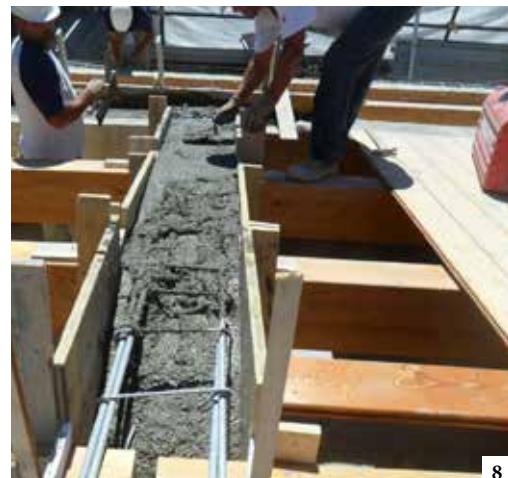
7-8. Realizzazione della nuova porzione di copertura e cordolo in cemento armato

In seguito, una porzione della copertura è stata recuperata perché di recente fattura, mentre, per la restante parte, si è realizzato un nuovo solaio di copertura con travi in legno lamellare e doppio tavolato (fig. 7). Inoltre, in corrispondenza della parte sommitale delle pareti, sono stati realizzati cordoli in cemento armato al fine di solidarizzare la copertura alle pareti sottostanti (fig. 8).

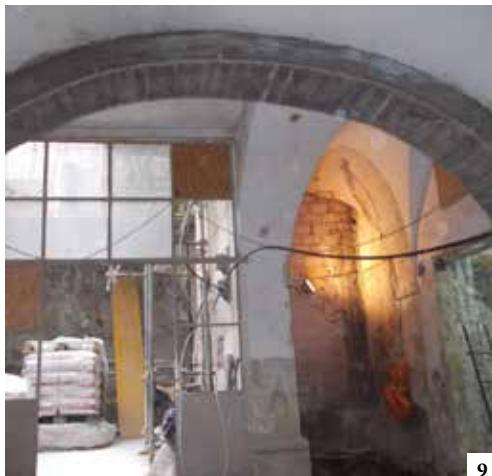
9. Dettaglio della realizzazione dell'arco di scarico nei casi di volte gravanti su muri in falso  
 10. Intervento di consolidamento dei pilastri mediante cerchiaggio in fibra di vetro  
 11. Intervento di consolidamento all'estradosso delle volte con malta tixotropica  
 12. Sostituzione delle volte gravemente danneggiate con solai in acciaio e legno

Nel caso di volte gravanti su muri in falso rispetto ai piani sottostanti, si sono realizzati archi di scarico in cemento armato (fig. 9).
