CONSORZIO VIA GARIBALDI 70-72

L'AQUILA

L'INTERVENTO

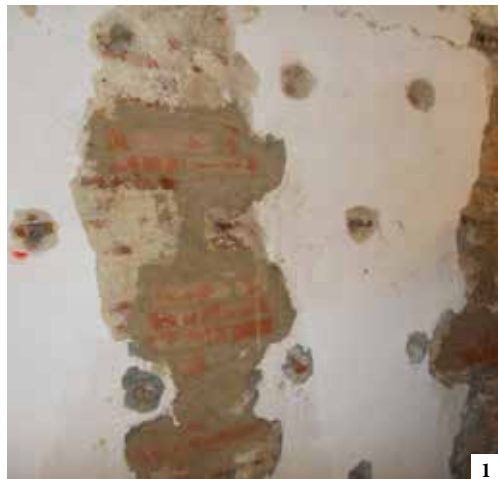
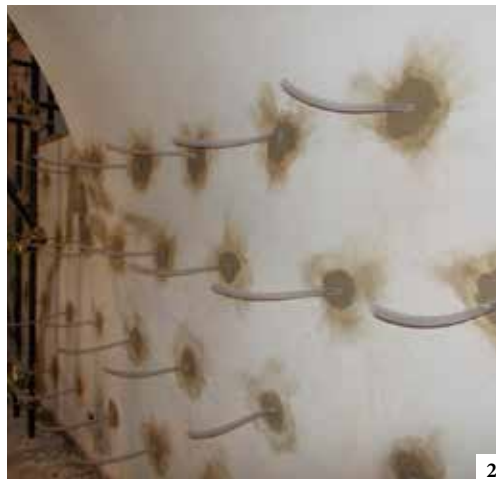
1-2. Interventi di consolidamento della muratura mediante riparazione di lesioni con scuci-cuci e iniezioni con malta a base calce
3. Realizzazione di architravi in acciaio
4. Consolidamento della volta all'estradosso mediante rete in fibra di vetro e collegamento degli elementi in laterizio

Gli interventi di restauro sono consistiti, in primo luogo, nel consolidamento delle murature mediante interventi di sarcitura delle lesioni eseguita con la tecnica dello scuci-cuci (fig. 1), anche con gli stessi elementi lapidei di recupero; attraverso l'esecuzione di iniezioni a bassa pressione di malte a base di calce compatibili con quelle preesistenti (fig. 2) e con la realizzazione di nuovi architravi in acciaio o legno (fig. 3).

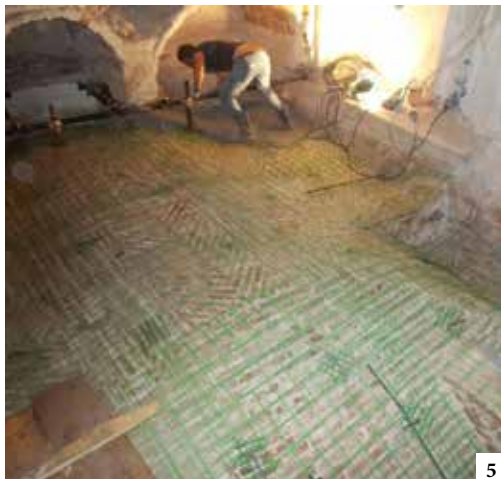
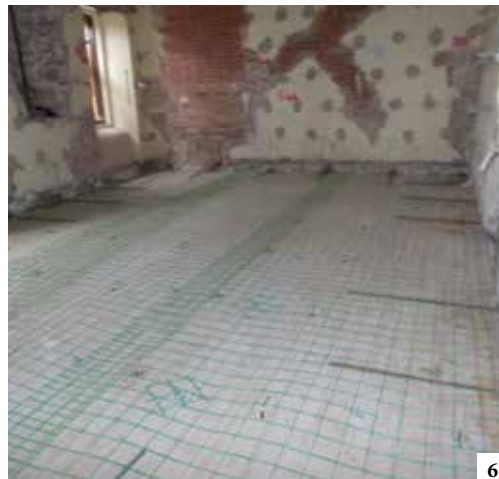
5-6. Consolidamento della volta e del solaio attraverso l'applicazione della rete in fibra di vetro

rinforzate sempre mediante una caldana armata con rete in fibra di vetro e collegata alla volta sottostante mediante perniature in fibra di vetro (fig. 5).

Per tutte le volte è stata eseguita la realizzazione dell'estradosso piano mediante frenelli in laterizio leggero. I solai in acciaio e tavelloni sono stati consolidati mediante applicazione di una soletta armata con rete in fibra di vetro collegata alle travi sottostanti mediante piolatura metallica (fig. 6).

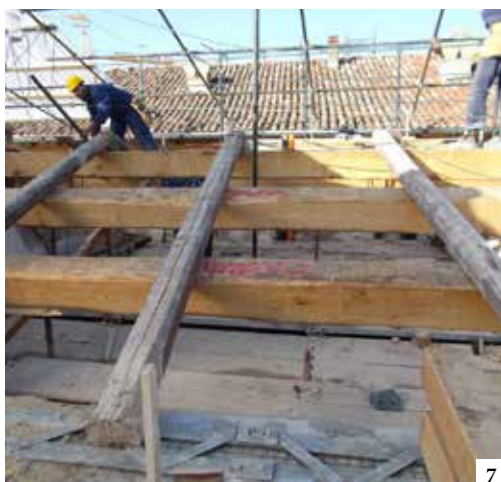
7

7. Riparazione della copertura mediante il restauro degli elementi lignei in buono stato e la sostituzione di quelli deteriorati

Successivamente i lavori hanno mirato al restauro e consolidamento delle coperture esistenti; per le parti lignee in buono stato è stato eseguito un restauro conservativo degli elementi mediante interventi di pulitura, disinfestazione e reintegro (fig. 7).

Gli elementi sottodimensionati sono stati sostituiti con nuovi elementi lignei prevalentemente in castagno ed in minima parte lamellare di abete e sono stati posizionati secondo la tipologia strutturale originaria.

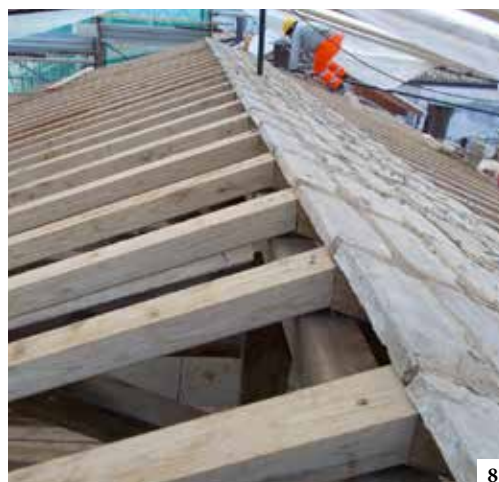
8

8. Recupero e rimontaggio del pianellato consolidato con rete in fibra di vetro

Il pianellato esistente è stato recuperato, spazzolato e rimontato con successivo getto in malta strutturale a base calce armata con rete in fibra di vetro (fig. 8).

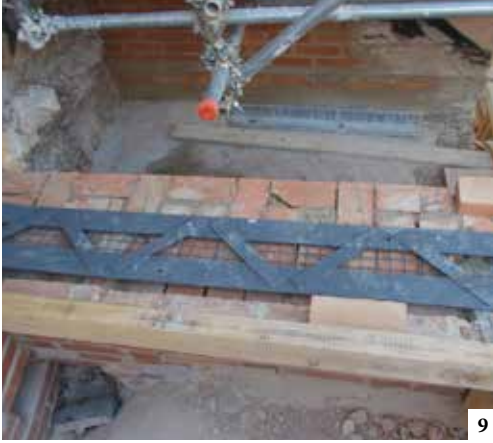
9

9. Realizzazione del cordolo in acciaio
 10. Dettaglio delle sedi di appoggio delle travi di copertura
 11. Dettaglio del capochiave della catena
 12. Dettaglio della realizzazione del cerchiaggio con nastri in fibra di acciaio sulle murature esterne
 13-14. Decorazioni dell'arco di un ambiente dell'edificio, prima e dopo il restauro
 15-16. Elementi decorativi lapidei sui prospetti esterni, prima e dopo il restauro

È stato realizzato un cordolo in acciaio (fig. 9) munito di selle di attesa per alloggiamento delle travi e capriate (fig. 10).
