PALAZZO ALFERI

L'AQUILA

L'INTERVENTO

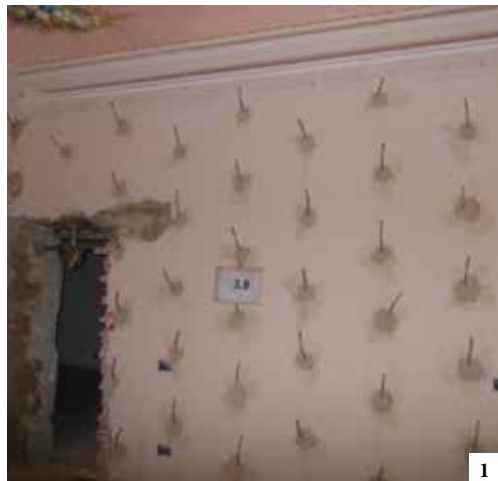
1

La muratura risultava di scarsa qualità sia a causa dei difetti del legante (malte decoese e in alcuni casi pulverulente) sia perché erano apparecchiate con elementi di piccole dimensioni e rotondeggianti, posti in opera in maniera disordinata; inoltre, i numerosi rimaneggiamenti subiti dal complesso hanno inciso in maniera ulteriormente negativa sulla qualità finale delle murature. Importanti sono state le iniezioni di miscele leganti

1. Intervento di rinforzo della muratura con miscele leganti a base calce
2. Fase d'installazione delle barre passanti dei tirantini antiespulsivi
3. Intervento di ripristino della continuità muraria tramite sostituzione parziale della muratura e chiusura di nicchie

per tutte le pareti portanti (fig. 1); laddove l'impianto murario risultava definitivamente compromesso, o in corrispondenza delle lesioni, è stata prevista la sostituzione parziale delle murature tramite l'intervento di scuciacuci (fig. 3).

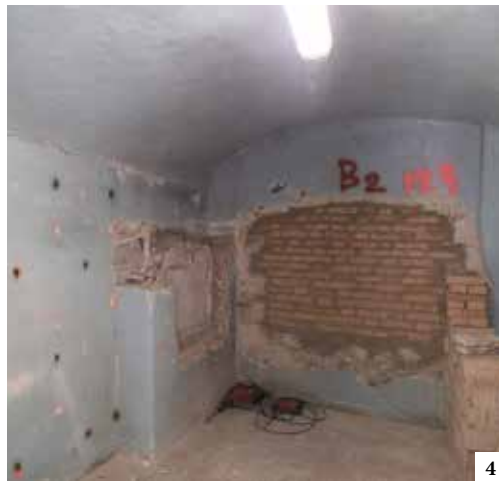
4

4. Dettaglio dell'intervento di consolidamento della muratura con la tecnica dello scuci-cuci
5. Realizzazione della cerchiatura di un'apertura in corrispondenza tra le pareti di facciata e quelle di spina
6. Intervento sulla parete sul muro di contenimento tramite l'inserimento di tiranti in acciaio inox ancorati ad un bulbo in cemento armato interrato nel cortile

Inoltre sono stati effettuati interventi di rinforzo della muratura attraverso la chiusura delle varie nicchie o canne fumarie (fig. 4) e la cerchiatura delle aperture con elementi metallici in corrispondenza delle zone di incrocio tra le pareti di facciata e quelle di spina in modo da conferire una maggiore rigidezza nel proprio piano (fig. 5).

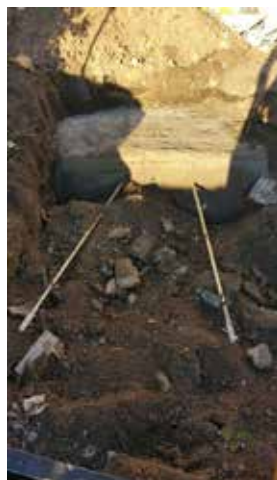
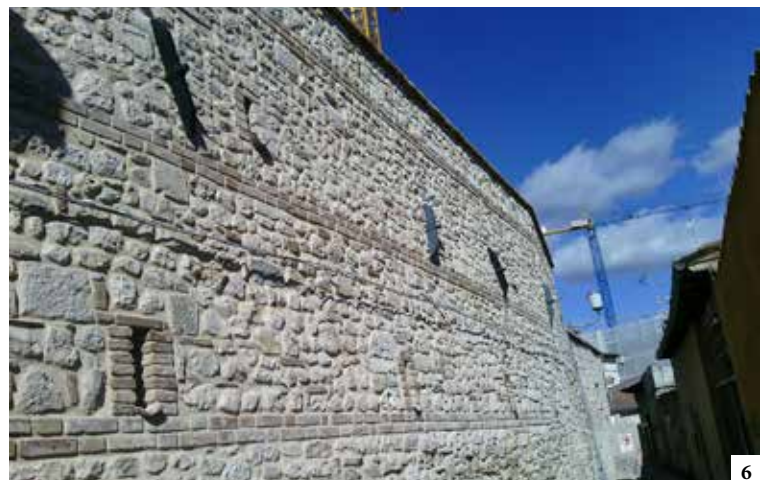
6

Una situazione critica è stata riscontrata nelle condizioni di equilibrio precario della parete di contenimento del cortile interno. Erano presenti due catene in ferro con capochiave risultate insufficienti in fase sismica: in particolare, uno dei due capochiavi ha prodotto un effetto di punzonamento sul muro retrostante; il cinematismo che si è attivato è stato quello di ribaltamento di parete, per la insufficiente azione di contrasto dei tiranti esistenti. Si è intervenuto tramite l'inserimento di tiranti in acciaio inox ancorati ad un bulbo

in cemento armato interrato nel cortile interno (fig. 6). Infine è stata realizzata la fasciatura con fibra di basalto unidirezionale lungo tutti i prospetti esterni, risvoltata nei muri di spina, realizzando così delle cerchiature di piano continue, per nuclei strutturali composti da prospetti esterni e muri di spina, tali da incrementare la resistenza a flessione e a taglio delle murature esterne.

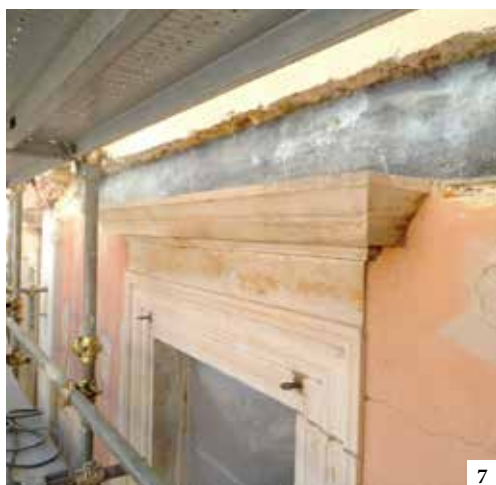
7. Applicazione delle fasce in fibra di basalto sui prospetti, al fine della realizzazione di cerchiature di piano continue

Le fasce unidirezionali sono inoltre collegate ai muri di spina mediante tiranti e piastre in acciaio (fig. 7).

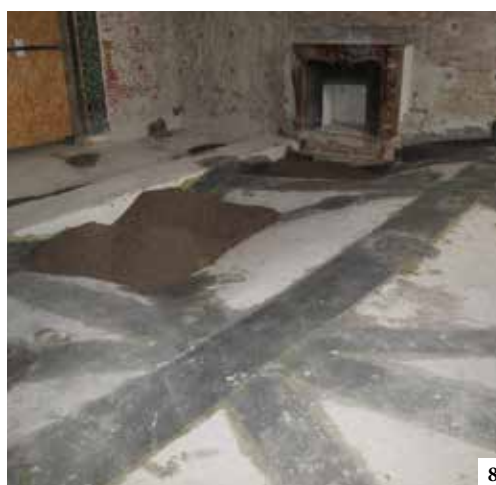
8. Consolidamento all'estradosso delle volte in foglio con l'applicazione di fasce in fibra di basalto

Per le volte in laterizio con mattoni a coltello, il consolidamento è avvenuto all'estradosso con reti in basalto FRG e la realizzazione di frenelli (fig. 8); per quelle in foglio sono state inserite le fasce in fibra di basalto FRP, ancorate con piastre e barre in acciaio alla muratura perimetrale; per le volte in pietra l'intervento è avvenuto all'intradosso e all'estradosso con l'applicazione di una calotta in FRG con malta tixotropica armata con rete di fibra di basalto (fig. 9).

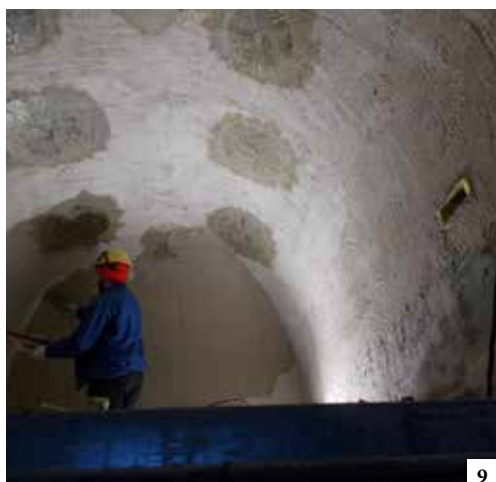
9. Consolidamento intradossale della volta con rete in fibra di basalto

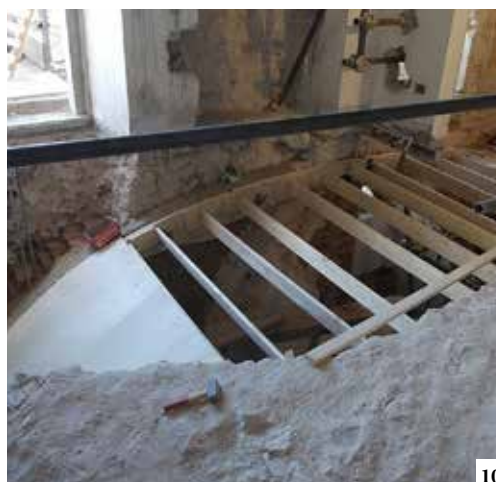
La volta dell'atrio risultava lesionata e molto deformata; il ripristino è avvenuto tramite il sollevamento delle vele in laterizio e dopo aver raggiunto la nuova conformazione, si è intervenuto all'estradosso reintegrando, con la

10. Intervento di ripristino della volta dell'atrio lesionata e deformata dal sisma

tecnica scuci-cuci, le parti crollate e le lesioni (fig. 10); prima della realizzazione dei frenelli si è proceduto con il consolidamento con rete di basalto FRG all'intradosso e all'estradosso, collegando i due interventi con fiocchi in basalto; successivamente sono state inserite le fasce in basalto all'estradosso ancorate con piastre e barre in acciaio alle murature perimetrali; il consolidamento della volta si è concluso con la posa in opera di frenelli in laterizio sulla calotta estradossale.

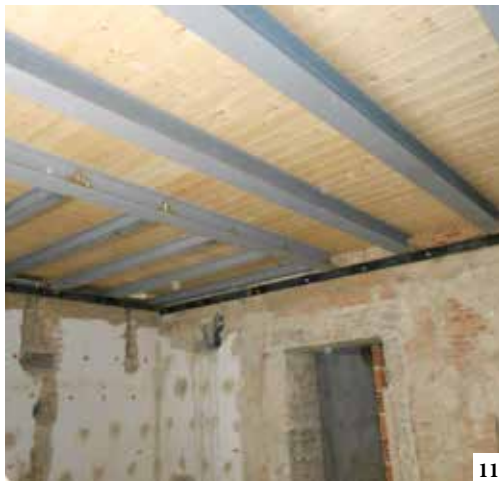
- 11. Realizzazione dei nuovi solai in acciaio e legno
- 12. Consolidamento del solaio con l'installazione di connettori sulle travi e soletta armata
- 13. Realizzazione dell'armatura del cordolo in cemento armato
- 14. Rinvenimento del loggiato quattrocentesco durante l'esecuzione dei lavori

I nuovi solai previsti da progetto sono stati realizzati in travi in acciaio con connettori, tavolato ligneo e soletta in cemento armato (fig. 11), ad eccezione di quello realizzato nella terrazza esterna in acciaio e lamiera grecata. In tutti i nuovi solai è stato previsto l'irrigidimento del piano con piatti di acciaio perimetrali saldati alle travi di solaio ed ancorati alle murature perimetrali.

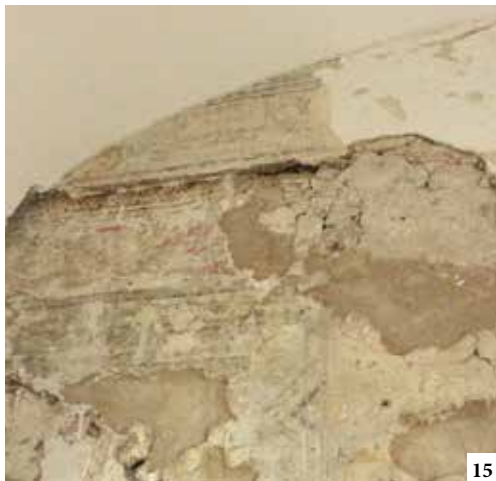
15

15. Rinvenimento di una pittura di epoca rinascimentale a seguito del crollo di porzioni di intonaco
 16. Dettaglio delle decorazioni del camino monumentale barocco durante i lavori di restauro
 17. Dipinto sulla volta del salone grande attribuito al pittore seicentesco Pietro Berrettini
 18. Decorazione pittorica di una volta del primo piano databile fine Ottocento
