PALAZZO MASCETTI

PIZZOLI - L'AQUILA

L'INTERVENTO

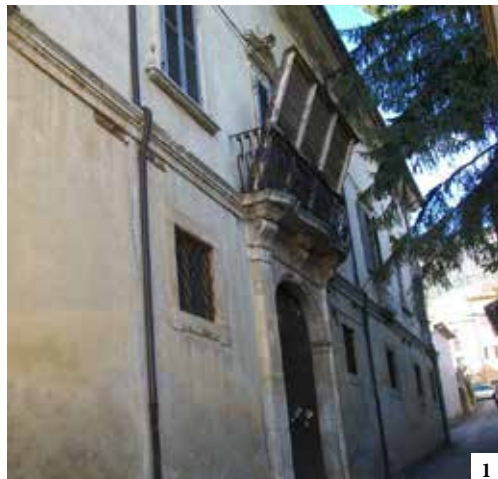
1

1-2. Prospetto est
(ante e post operam)
3-4. Prospetto nord
(ante e post operam)

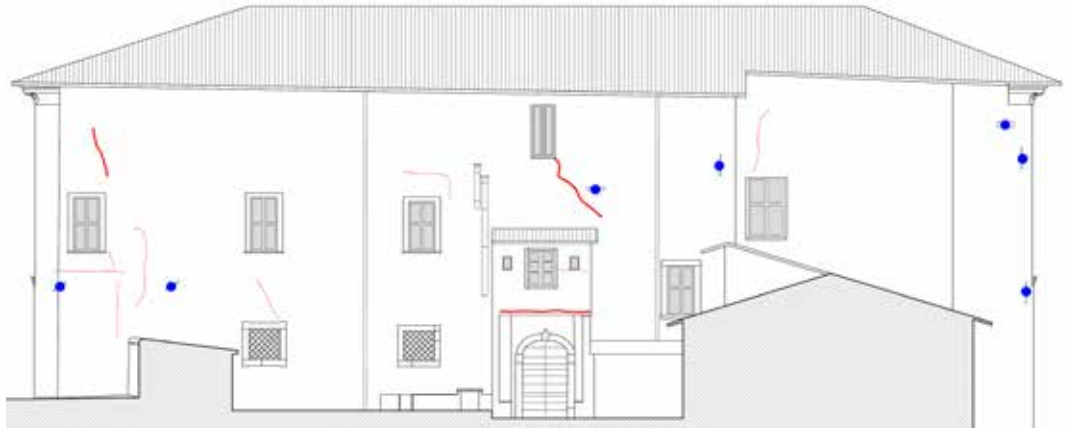
Rilievo dello stato del danno sul prospetto ovest

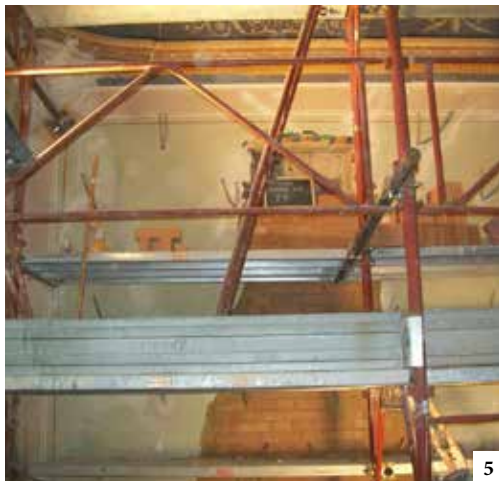
5

- 5. Intervento di scuci-cuci sulle murature più degradate
- 6. Il consolidamento dell'arco realizzato mediante l'inserimento di profili in acciaio calandrati e ancorati alla muratura
- 7. Ispessimento della muratura sottotetto
- 8. Dettaglio del rinforzo del pannello murario esistente mediante la cerchiatura di un'apertura

lesionate è stato realizzato il comune intervento di scuci-cuci (fig. 5). Per tutte le murature non interessate dal consolidamento tramite la tecnica dello scuci-cuci sono state effettuate iniezioni di miscele a base di calce, in considerazione della compatibilità con le malte esistenti: su tutti i maschi murari infatti si riscontravano carenze

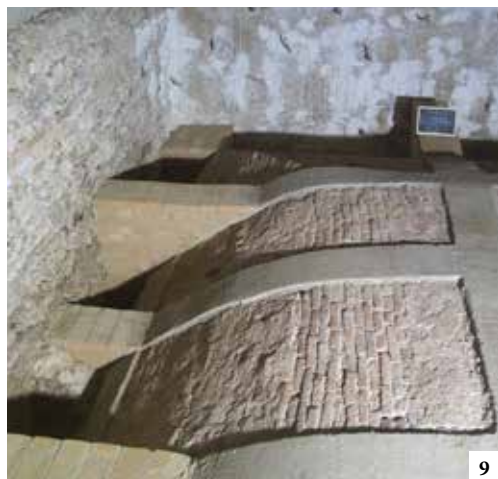
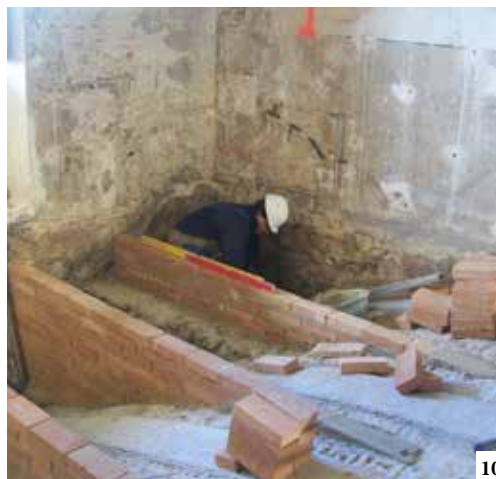
il consolidamento delle volte le quali presentavano alcune carenze strutturali statiche, in quanto si trattava, nella maggior parte di casi, di volte in foglio.

9-10. Intervento di consolidamento mediante la realizzazione di frenelli al fine dell'irrigidimento complessivo della volta 11-12. Dettaglio dei capichieve a piastra rettangolare per le catene doppie, e a piastra quadrata per le singole

Il rinforzo è stato eseguito mediante l'applicazione di nastri di fibra di vetro all'estradosso della volta bloccati da nuovi frenelli al fine di ostacolare la formazione di cerniere plastiche che danneggerebbero la volta irrimediabilmente (fig. 9-10).
