# PALAZZO RICCI

## CAPITIGNANO - L'AQUILA

## L'INTERVENTO

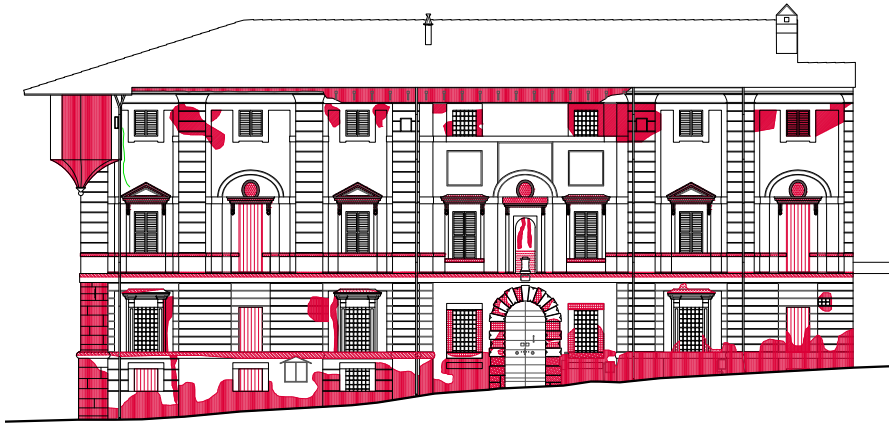
Prospetto est: rilievo del danno

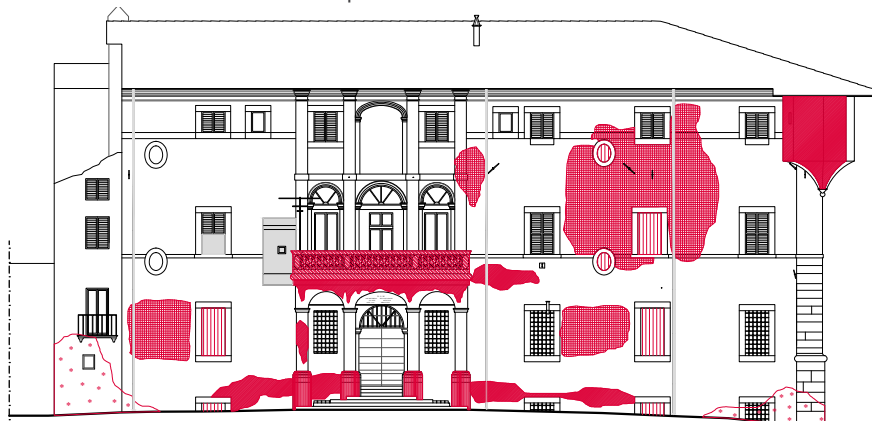
Prospetto ovest: rilievo del danno

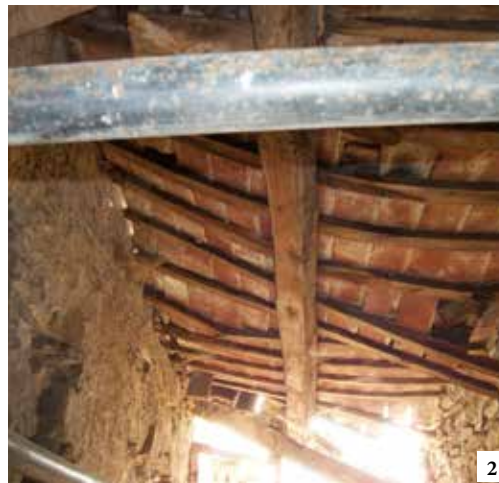
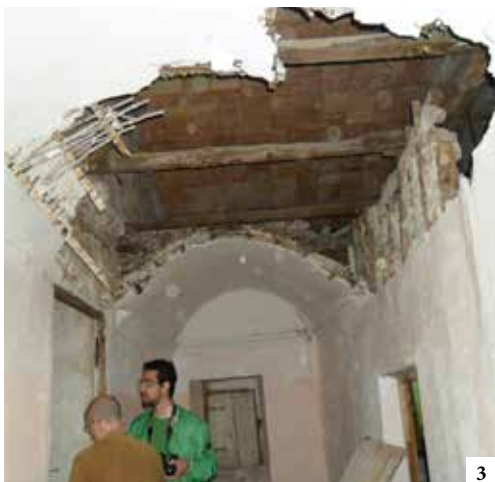
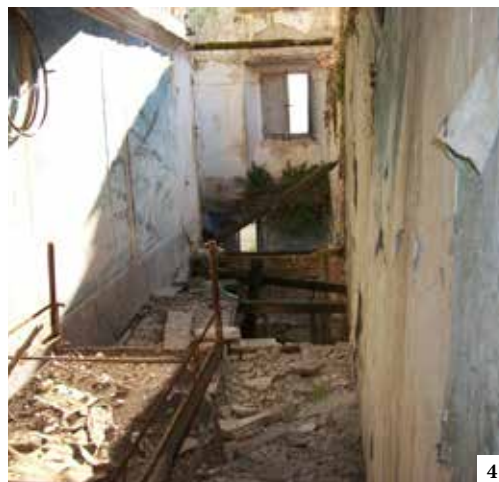
1. Vista della facciata est (ante operam)
- 2-3-4. Rilievi fotografici dei danni causati dal sisma

I gravi danni rilevati a Palazzo Ricci in fase post-sisma hanno messo in luce da un lato la generale qualità della costruzione originaria, irrobustita da catene lignee e da tiranti metallici certamente a seguito del cantiere settecentesco; dall'altro la scarsa efficienza degli interventi messi in opera nel sottotetto e nella stessa copertura in anni recenti.

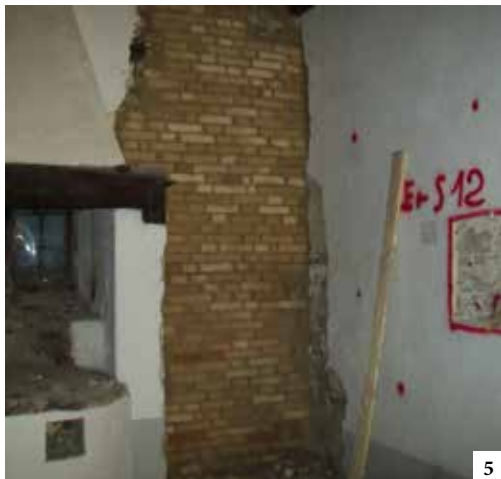
5. Interventi di sarcitura delle lesioni mediante la tecnica dello scuci-cuci
6. Realizzazione di iniezioni di malta a base calce
7. Intervento di chiusura delle canne fumarie che hanno contribuito all'indebolimento dei maschi murari
8. Dettaglio della muratura con intelaiatura lignea ("opera beneventana")

Fra i principali interventi di riparazione dei danni del sisma sulle murature, sono state eseguite operazioni di scuci-cuci in corrispondenza delle lesioni riscontrate a piano nobile e al secondo piano (fig. 5), iniezioni di malta di calce (fig. 6) ed è stato effettuato il rinforzo degli architravi sia esterni che interni, danneggiati ai vari piani.

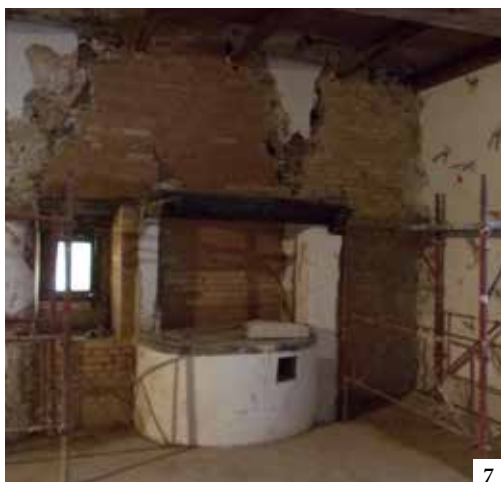
Sono state, inoltre, chiuse o ridotte le canne fumarie che hanno contribuito all'indebolimento dei maschi murari (fig. 7).

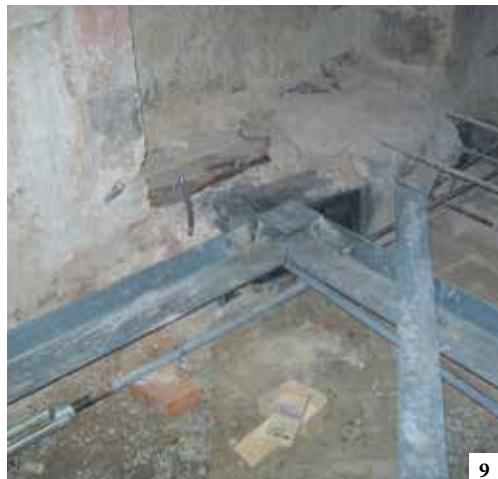
9

- 9. Realizzazione di tirantature
- 10. Realizzazione di una nuova catena con capochiave sottointonaco, in aggiunta alla preesistente
- 11. Consolidamento della volta del sottotetto con fasce in fibra di carbonio
- 12. Dettaglio del telaio perimetrale di irrigidimento e controventature in acciaio

La necessaria collaborazione fra le pareti è stata garantita tramite tre ordini di tirantature (fig. 9).

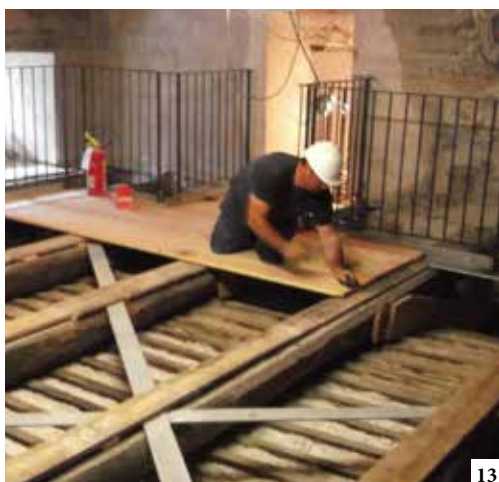
13

13. Inserimento del tavolato durante i lavori di consolidamento del solaio  
14. Realizzazione della nuova copertura in legno lamellare

L'irrigidimento complessivo è rafforzato dall'inserimento di un doppio tavolato incrociato e chiodato, con recupero delle tavole esistenti: in tal modo è stata lasciata libera un'asola perimetrale che permette la visione degli affreschi (fig.13) e la manutenzione delle opere lignee.

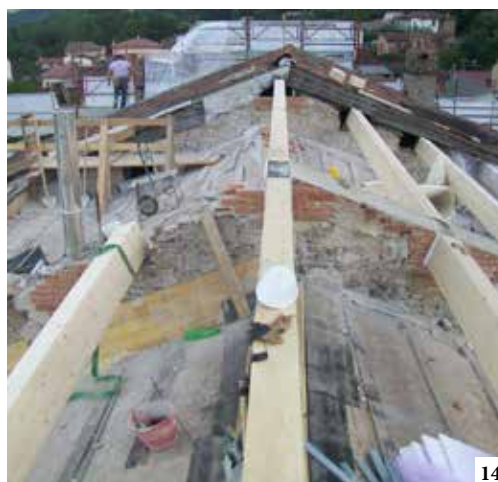
14

Per quanto riguarda la fase successiva dei lavori, i principali interventi di miglioramento sono stati effettuati con la rimozione delle pesanti travi spingenti di cemento armato, che oltretutto presentavano l'armatura esposta e evidenziavano getti non perfettamente eseguiti.

Al posto di quello esistente, è stato realizzato un nuovo tetto di tipo tradizionale in legno, sostenuto da una nuova capriata di legno lamellare e tre nuovi puntoni ugualmente in legno lamellare (fig. 14).

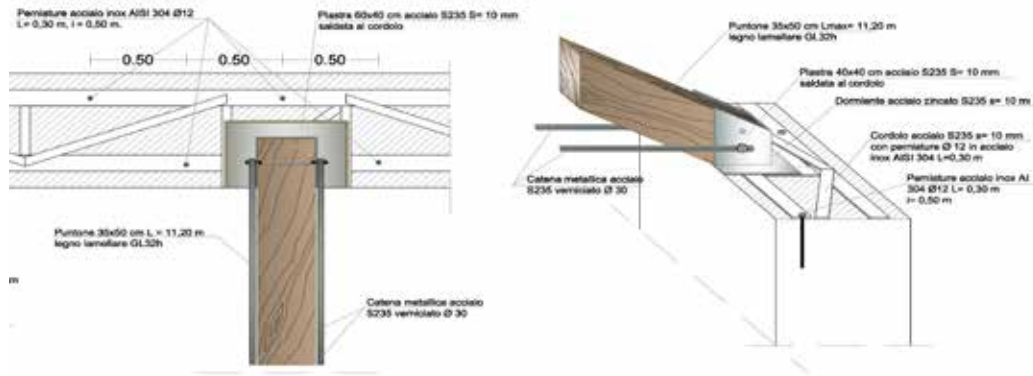
Particolare costruttivo dell'aggancio della capriata al cordolo sommitale in acciaio

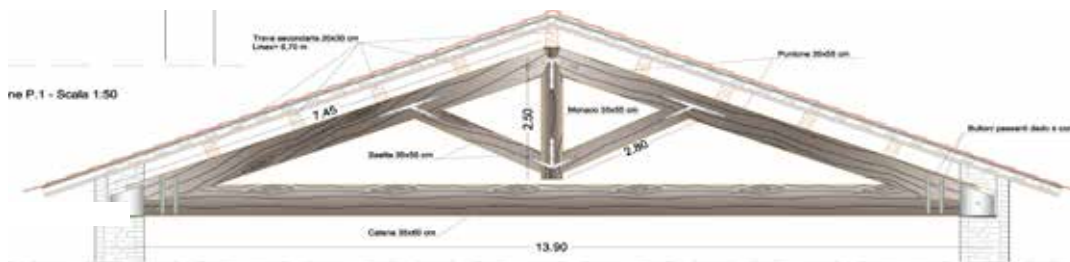
Dettaglio della capriata in legno

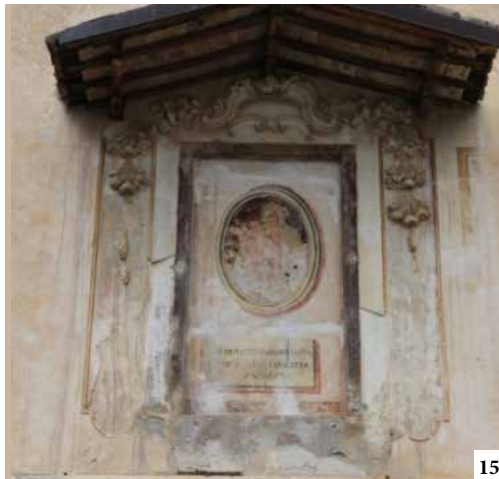
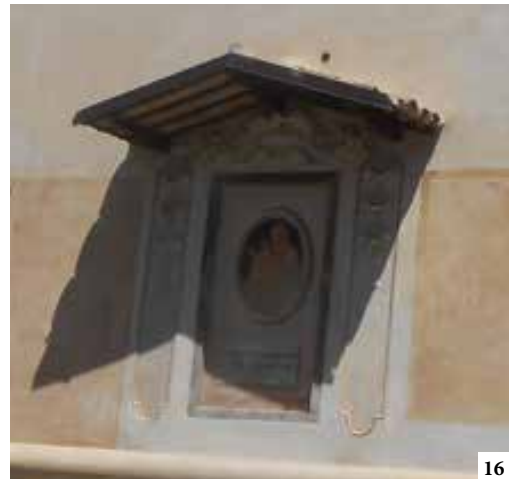
15-16. Edicola con immagine della vergine, sul lato meridionale dell'edificio (ante e post operam)  
17-18. Intonaco decorato ad imitazione di una cortina lapidea nell'atrio del fronte posteriore

La pulitura ha posto in evidenza quanto rimane dell'edicola con immagine della Vergine posta sul lato meridionale, risalente molto probabilmente agli interventi decorativi del XVII secolo (fig. 15-16), che è stata restaurata e protetta grazie alla riparazione della tettoia.
