PALAZZO ROSATI

FAGNANO ALTO - L'AQUILA

L'INTERVENTO

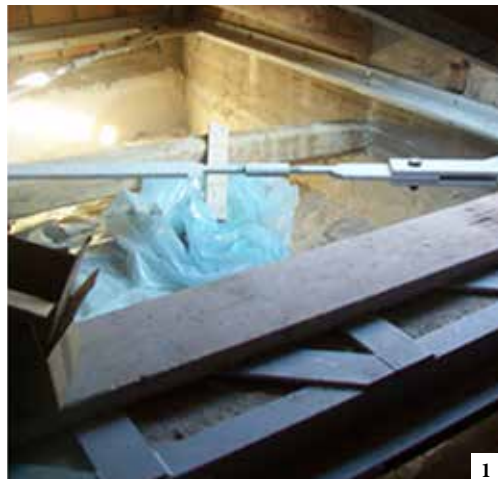
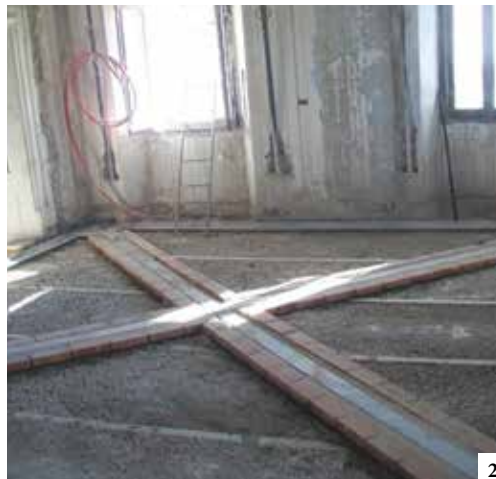
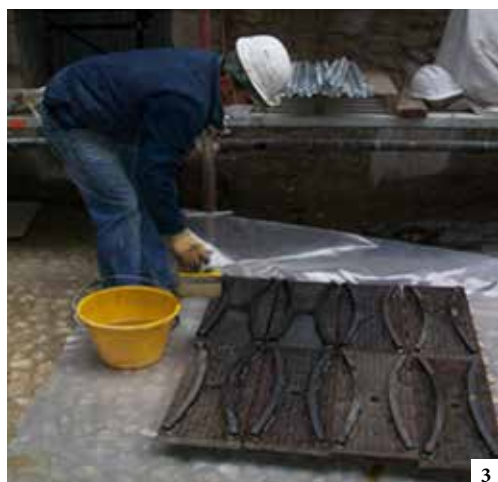
1-2-3. Realizzazione degli irrigidimenti di piano mediante controventature in acciaio e catene con capochiave esterno
4. Realizzazione di controventature metalliche sulla copertura collegate al cordolo esistente

ottenuti mediante controventature in profili metallici opportunamente ancorate alle pareti d'ambito con capochiave esterni lasciati a vista (fig. 1-2-3), nonché il miglioramento delle coperture che, oltre ad essere restaurate, sono state anch'esse dotate di controventature metalliche collegate all'esistente cordolo sommitale in calcestruzzo, a sua volta opportunamente rinforzato con cuciture armate in grado di garantire un efficace ancoraggio alla muratura sottostante (fig. 4).

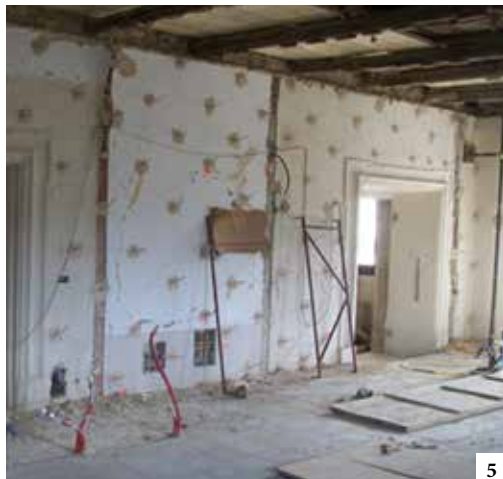
5

- 5. Realizzazione di iniezioni di consolidamento sulla muratura
- 6. Ricostruzione delle porzioni di muratura gravemente danneggiate
- 7. Cordolo in calcestruzzo pozzolanico armato
- 8. Applicazione delle fasce in fibra di basato nel consolidamento delle volte

In ordine di importanza seguono tutti gli interventi sugli elementi strutturali direttamente coinvolti nel comportamento d'insieme e quindi quelli che riguardano le pareti verticali, come la bonifica delle murature e la rigenerazione delle malte in opera con iniezioni di miscela di malte idrauliche

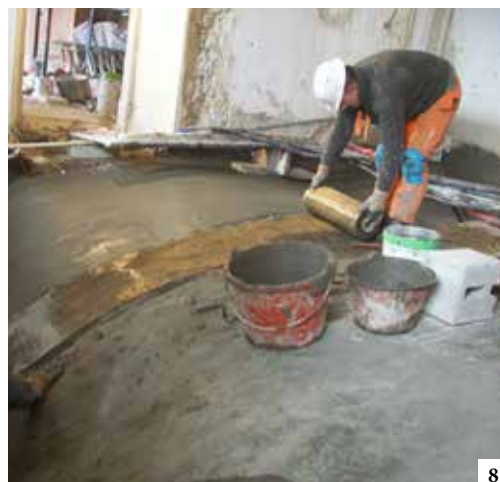
8

Una fase di cantiere delicata è stata quella del consolidamento delle strutture a volta; queste infatti costituivano gli elementi dell'originario sistema di controventamento orizzontale di piano e sono state quindi gravemente impegnate dall'azione sismica, riportando diversi danni, diffusi quadri fessurativi e crolli parziali.

Quindi, effettuate le necessarie riparazioni ed i ripristini delle parti danneggiate o crollate, nonché opportune microiniezioni e percolazioni di malte pozzolaniche superfluide per ripristinare la continuità dell'apparecchiatura muraria fessurata, tutte le volte sono state rinforzate ponendo al loro estradosso una cappetta sottile in malta inorganica fibrorinforzata, di tipo pozzolanico, armata con fasce in fibra di basalto (fig. 8), mentre il pesante rinfianco sciolto è stato eliminato e sostituito con un rinfianco più leggero, in argilla espansa, opportunamente legato con malta di calce e pozzolana.

ulteriormente incrementata inserendo nuovi frenelli leggeri, in blocchi di argilla espansa, in aggiunta a quelli già presenti.

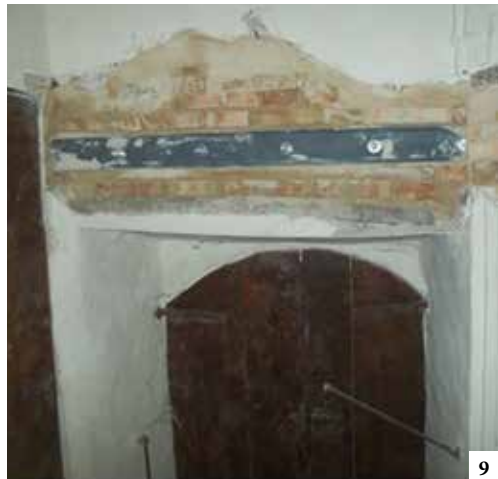
9

- 9. Intervento di rinforzo degli architravi con profili metallici
- 10. Intervento di cerchiaggio dei pilastri nella corte interna con fasce in fibra di basalto
- 11. Vista della grotta
- 12. Fase di ricostruzione del muro di cinta e di contenimento nel giardino

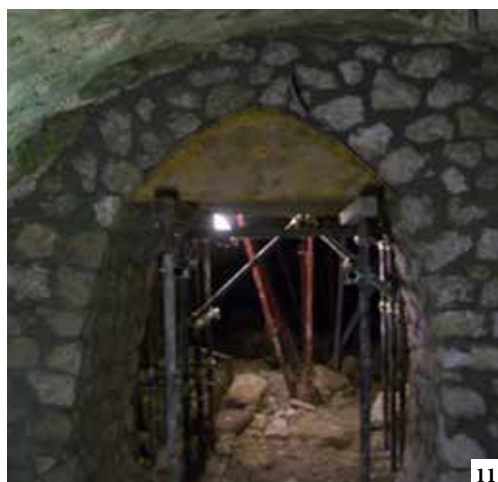
11

Sotto lo spigolo nord-ovest del Palazzo e in parte sotto la strada di accesso al centro storico, si estende una grotta con diversi ambienti; in occasione del terremoto, questa ha subito alcuni "sgrottamenti" localizzati

ed è stato ritenuto opportuno realizzare un ulteriore rinforzo consistente nel chiudere la discontinuità del muro esistente e nel realizzare un arco di contrasto in corrispondenza dello spigolo nord-ovest del Palazzo e della camera ovest della grotta (fig. 11).

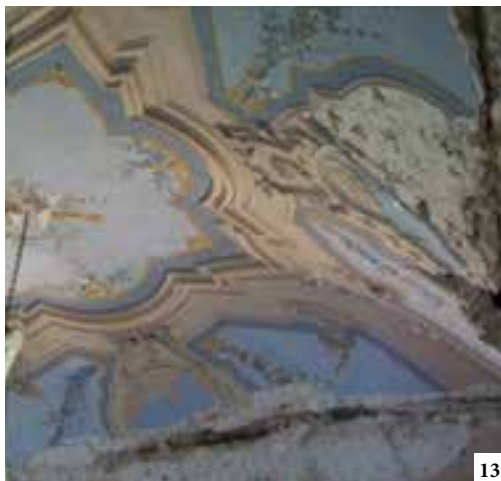
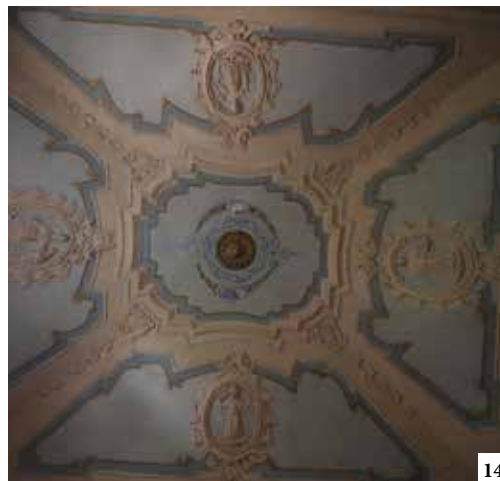
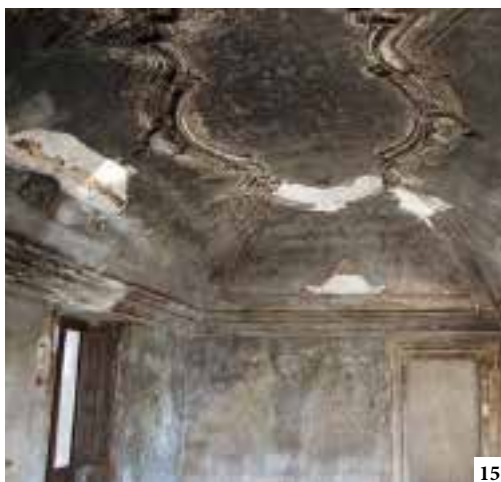
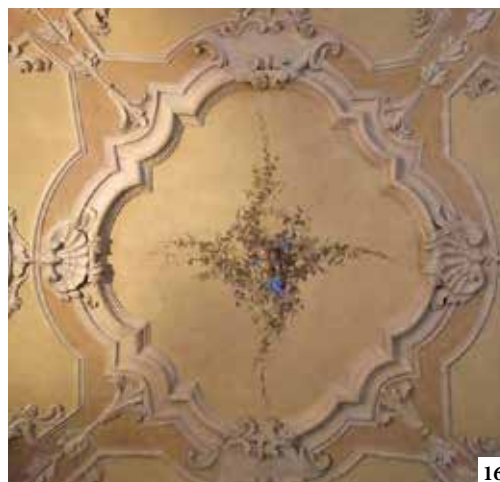
Palazzo Rosati presenta un importante apparato decorativo, in modo particolare negli ambienti del primo piano dove prevalgono stucchi e dipinti murali, questi ultimi caratterizzati da una fattura piuttosto semplice (fig. 13-14-15-16).

13-14-15-16. Decorazioni pittoriche e in stucco delle volte del primo piano, prima e dopo i lavori di restauro

In generale, l'intervento sulle superfici decorate ha previsto operazioni di pulitura e consolidamento, e per gli stucchi il ricollocamento delle porzioni distaccate e opportunamente recuperate.

Le lacune più consistenti, sia nelle decorazioni a stucco, sia nei dipinti, sono state trattate in modo da garantire una lettura organica dell'insieme figurativo, evitando ripristini mimetici.
