# PALAZZO ZUZI

## L'AQUILA

## L'INTERVENTO

Gli interventi di consolidamento di Palazzo Zuzi hanno mirato alla riparazione dei danni prodotti dal sisma del 6 aprile 2009. Obiettivo prioritario delle scelte progettuali e degli interventi è stato quello di creare le condizioni ottimali per un efficace comportamento d'insieme dell'aggregato, anche rispetto alle condizioni originarie, pre-terremoto.

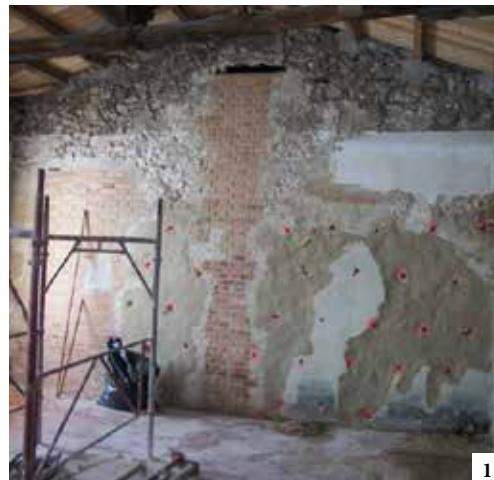
1

1. Intervento di ripristino della continuità muraria mediante la chiusura di canne fumarie e nicchie
2. Consolidamento della muratura con iniezioni di calce idraulica
3. Intervento di rinforzo della muratura mediante la realizzazione di diatoni armati e iniezioni di malta

muraria e incrementando la resistenza dei setti. A questo proposito si sono eseguite operazioni di scuci - cuci su tutte le pareti e volte lesionate; di chiusura di nicchie e canne fumarie incassate nella muratura (fig. 1); di ridistribuzione e di allineamento delle aperture sui muri perimetrali e di spina; infine è stato eseguito il rinforzo delle murature mediante iniezioni di miscele di malta di calce idraulica (fig. 2).

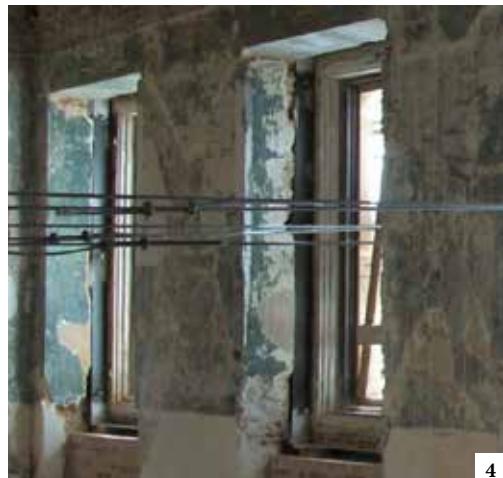
4

- 4. Intervento nel salone del piano nobile attraverso la cerchiatura delle finestre al fine di permettere il restauro e la conservazione delle superfici dipinte
- 5. Fase di montaggio della capriata della nuova copertura
- 6. Dettaglio del cordolo sommitale in muratura armata
- 7. Rinforzo delle volte mediante la realizzazione di controventature metalliche

Nel salone posto al piano nobile, non è stato possibile effettuare questo intervento per la presenza di superfici dipinte su tutti i maschi murari, implicando una nuova modalità d'intervento: a tal fine sono stati realizzati, insieme alle iniezioni a base calce, dei tiranti che a tre diverse quote si collegano a delle cerchiature metalliche inserite nei vani finestra, ricomprensendo anche la muratura d'angolo in modo da consolidare uno dei punti più critici del palazzo (fig. 4).

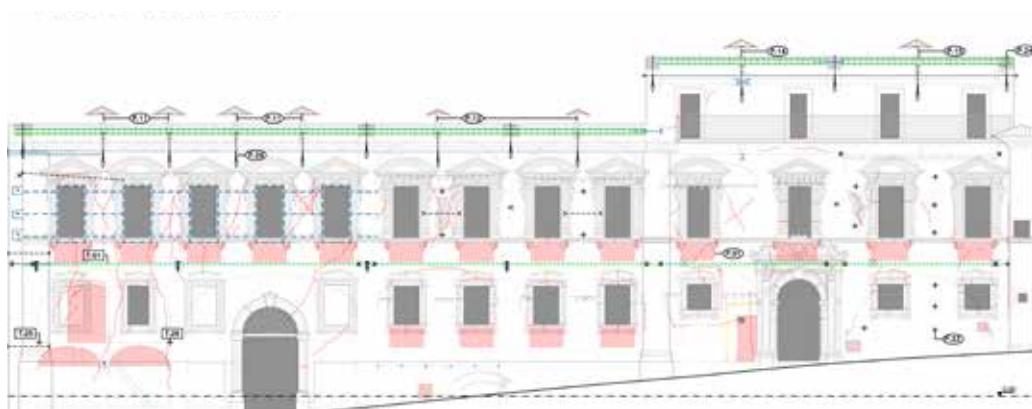
Rilievo del danno sul prospetto in via delle Bone Novelle

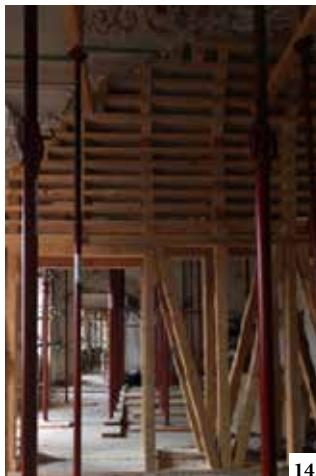
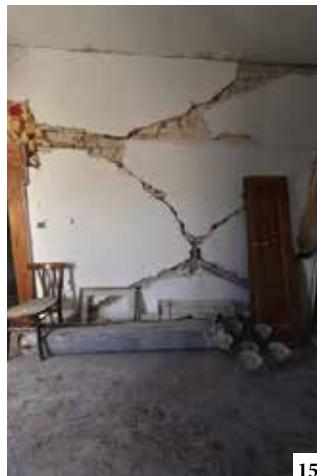
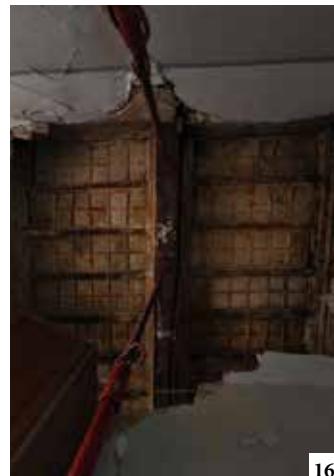
14-15-16. Dettagli di interni danneggiati dal sisma

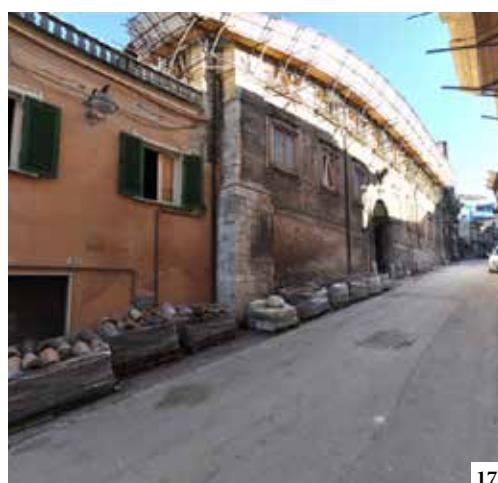
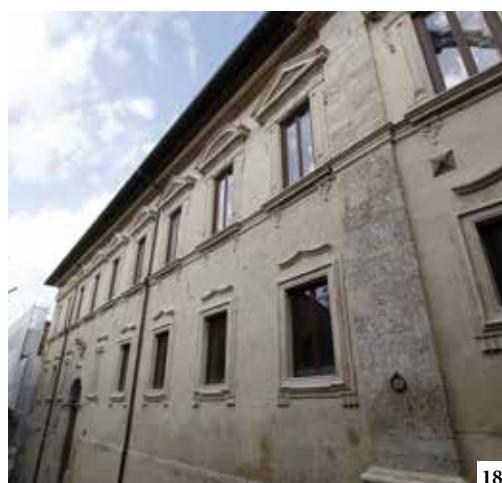
17-18. Prospetto su via delle Bone Novelle prima e dopo i lavori di consolidamento e restauro
