VILLA BONANNI

OCRE - L'AQUILA

L'INTERVENTO

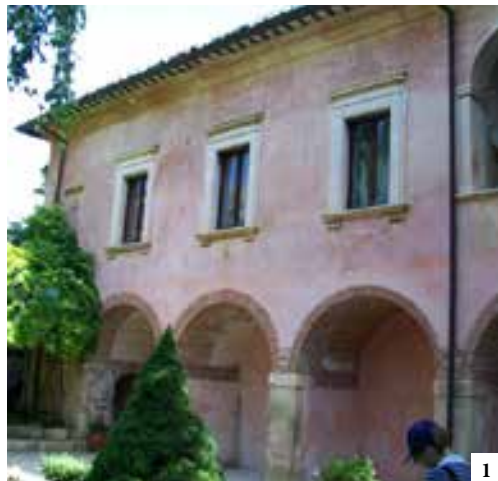
1

1. Prospetto principale (ante operam)
2. Prospetto principale (post operam)
3. Prospetto su via Dante Alighieri (ante operam)
4. Prospetto su via Dante Alighieri (post operam)

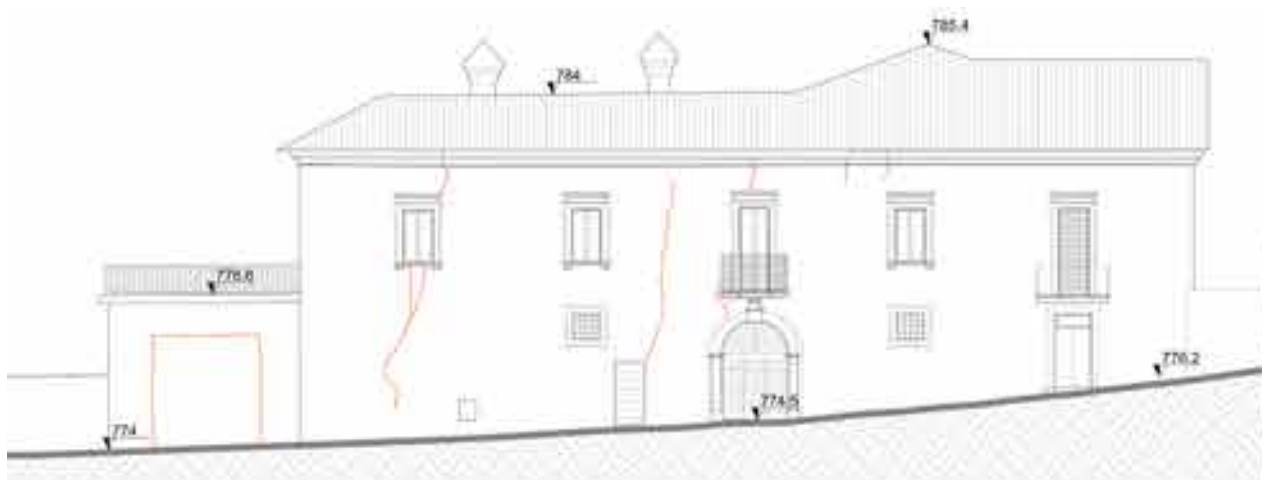
Rilievo delle lesioni sul prospetto di via Dante Alighieri

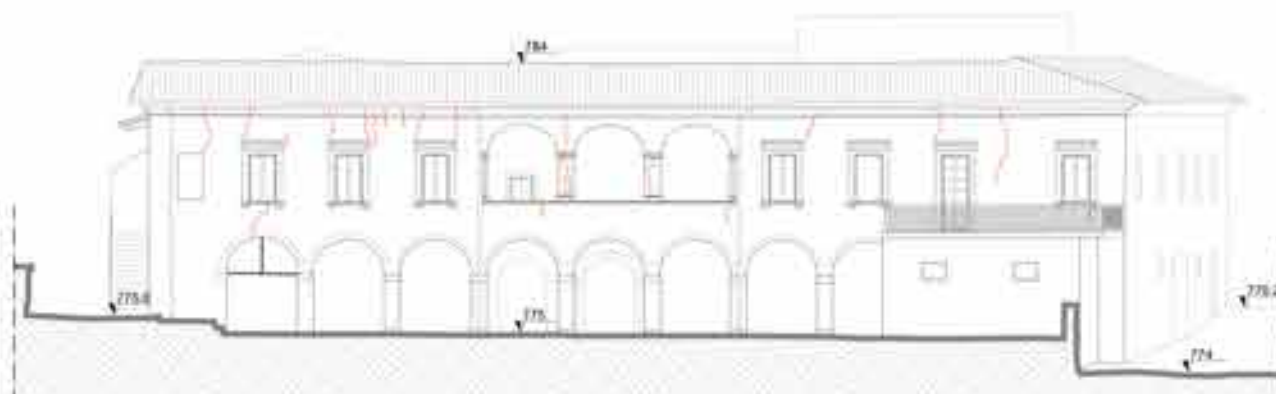
Rilievo delle lesioni sul prospetto principale

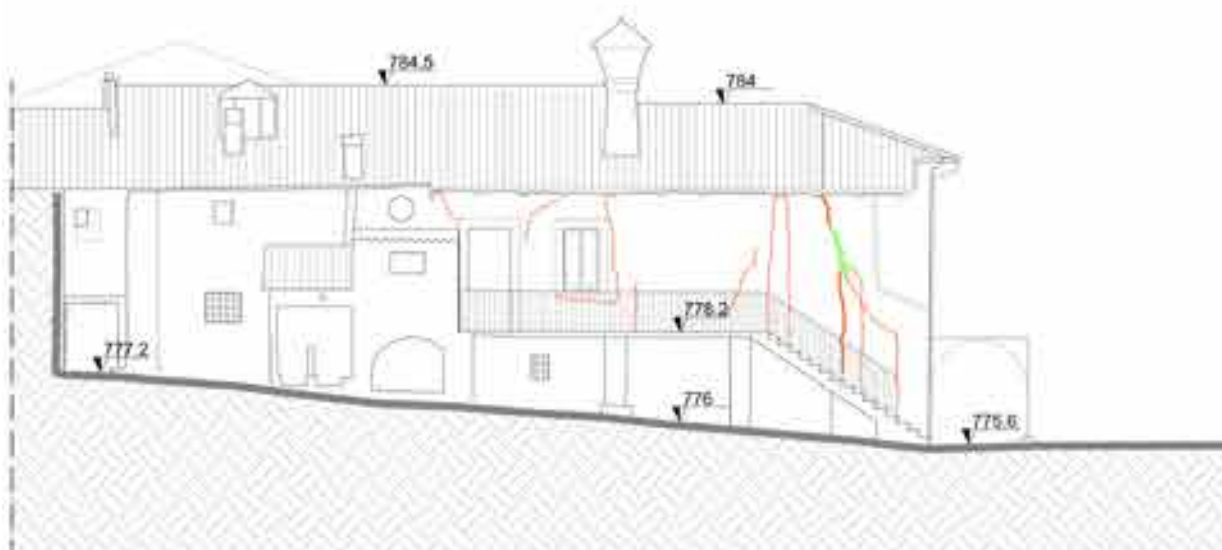
Rilievo delle lesioni sul prospetto B

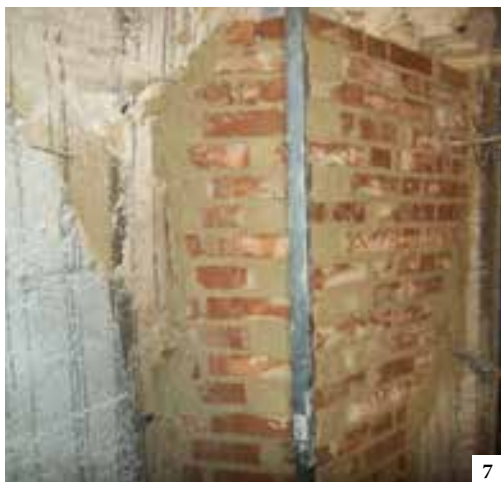
Le strutture murarie, inoltre, presentavano al loro interno una struttura disorganizzata e una diffusa presenza di vuoti. Lungo tutta la parete del cortile interno si è provveduto al riallineamento della muratura del piano terra con quella sovrastante, mediante l'ispessimento dei muri (fig. 7).

5. Intervento di consolidamento con iniezioni di miscele leganti
 6. Consolidamento della muratura con iniezioni armate
 7. Intervento di riallineamento della muratura mediante ispessimento dei muri
 8. Intervento di cerchiatura dell'apertura con profili in acciaio

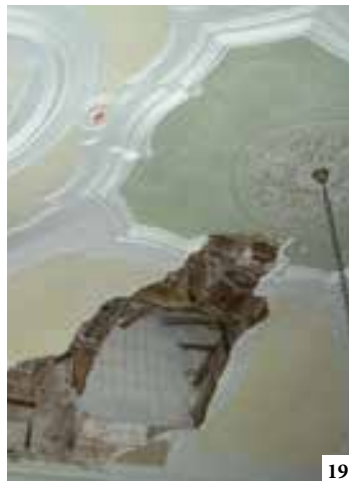
19

Le strutture voltate caratterizzate da crolli e perdita di decorazioni presentano, in alcuni casi, cornici in stucco mistilinee che delimitano campi trattati con tinteggi policromi o con decorazioni pittoriche, sia di tipo illusionistico che di tipo classicheggiante (fig. 19-20); in altri casi, il tema della decorazione pittorica riproduce una figura femminile circondata da ghirlanda e vedute di paesaggi, in altri ancora vi sono figure femminili che sorreggono motivi vegetali in stile classicheggiante (fig. 21-22). I dipinti sono eseguiti con pittura a tempera databile al XIX secolo.

19-20-21-22. Le volte decorate del primo piano, prima e dopo i lavori di restauro
23-24. Decorazioni pittoriche emerse su due volte durante l'operazione di descialbo

Per queste decorazioni l'intervento di restauro ha mirato alla ricollocazione dei frammenti di pittura murale e stucco recuperati dal crollo, anche mediante l'inserimento di barre in vetroresina.

Successivamente è stata eseguita un'integrazione plastica delle superfici in stucco mancanti ed una integrazione pittorica con abbassamento tonale ad acquerello delle lacune.

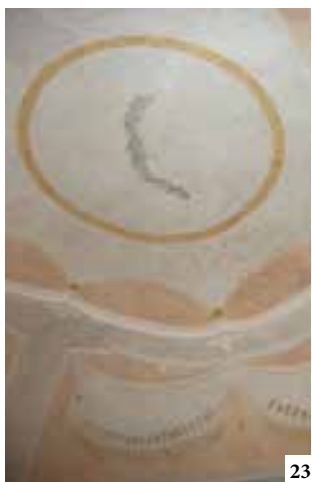
23

Le decorazioni delle volte degli altri vani del primo piano presentano cornici in stucco mistilinee che compongono una formella centrale ed una cornice perimetrale all'imposta della volta, le parti non decorate presentano un intonaco storico restaurato con pitture a calce. Durante l'operazione di descialbo di due volte al primo piano sono emerse decorazioni pittoriche eseguite a tempera e in stucco, risalenti sempre al XIX secolo (fig. 23-24).
