CHIESA DI SAN PIETRO CAVEOSO

Matera - 1987 • 1994

Questo, insieme al “Sasso Barisano”, costituisce quel complesso, unico al mondo, conosciuto come i “Sassi di Matera”, inserito dall’Unesco nella lista del “Patrimonio mondiale dell’umanità”. Nel 1987 la Soprintendenza per i Beni Ambientali e Architettonici della Basilicata ha promosso il consolidamento e il restauro della chiesa di San Pietro Caveoso i cui lavori si sono protratti, con interventi successivi, fino al 1994.

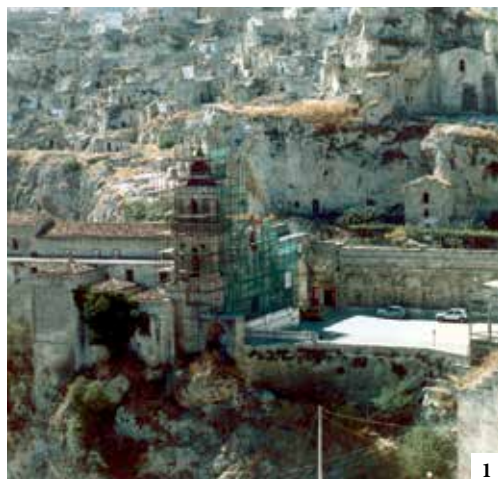
1

1. La chiesa con i ponteggi durante la fase di restauro
2. Trefoli, dopo la precompressione, bloccati dalla piastra metallica
3. Consolidamento delle murature con perforazione
4. Consolidamento delle colonne della chiesa con tiranti d'acciaio

L'intervento è scaturito dalla necessità di assicurare in via prioritaria la stabilità fondale della chiesa attraverso il consolidamento sia delle strutture murarie dell'edificio, sia della rupe su cui sorge, caratterizzata da numerose cavità, più o meno profonde, e dalla diffusa fratturazione della roccia. Si è proceduto, quindi, al preventivo riempimento con muratura di pietrame dei vuoti di maggiore entità e poi alle trivellazioni suborizzontali, in cui sono state inserite le barre d'acciaio per il bloccaggio dei massi di superficie in pericolo di distacco.
