CONVENTO DI SANTA CROCE IN FOSSABANDA

Pisa - 1999 • 2001

L'INTERVENTO

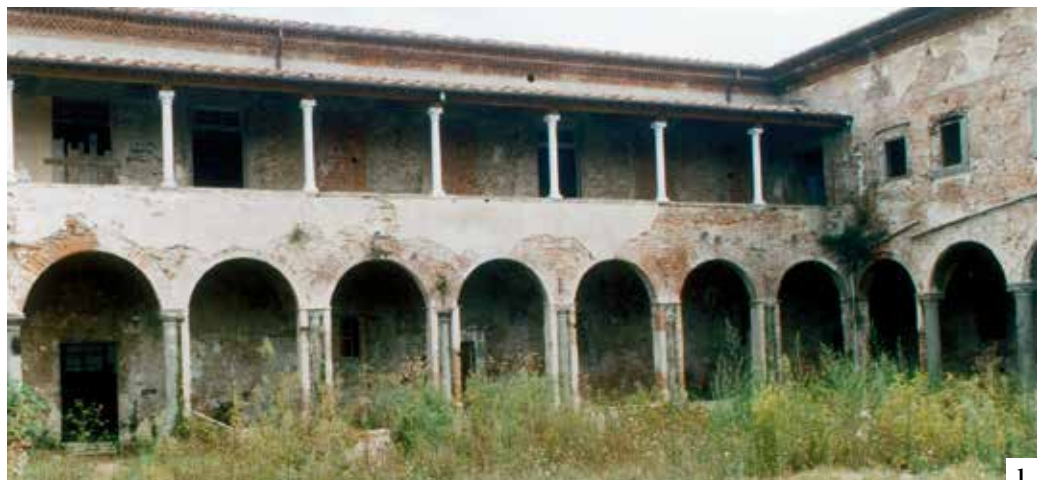
Dall'alto
Prospetti di nord-est e di
sud-ovest del chiostro.
1. Veduta del chiostro
(ante operam)

Per quanto riguarda le coperture, si è proceduto al rifacimento completo con capriate e travi di abete per quelle sul corpo d'ingresso adiacente la piazza, con strutture di castagno per quelle intorno al chiostro, e alla revisione di quelle lignee del corpo di fabbrica posto a est. Il consolidamento strutturale è

stato effettuato sulle volte al primo piano, con cappe di calcestruzzo armato all'estradosso e sulle fondazioni dell'angolo a Sud, mediante l'inserimento di micropali tubolari.

Sono state sostituite le catene degli archi del chiostro, che sono stati consolidati tramite perforazioni radiali, armate in acciaio e iniettate con miscele cementizie a pressione controllata. Quindi si è attuato il consolidamento delle colonnine e il restauro dei peducci degli archi e delle soglie in pietra sui muretti dello stesso chiostro, sia al piano terra che al primo.

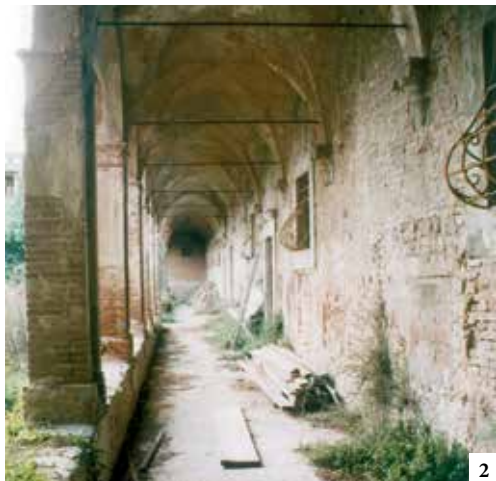
2

- 2. Vista del porticato (ante operam)
- 3. Vista del porticato (post operam)
- 4. Vista del porticato e del cortile a lavori ultimati
