# MONASTERO DI SAN PIETRO

Assisi (Perugia) - 2000 • 2001

## MONASTERO DI SAN PIETRO. ASSISI, PERUGIA

## L'INTERVENTO

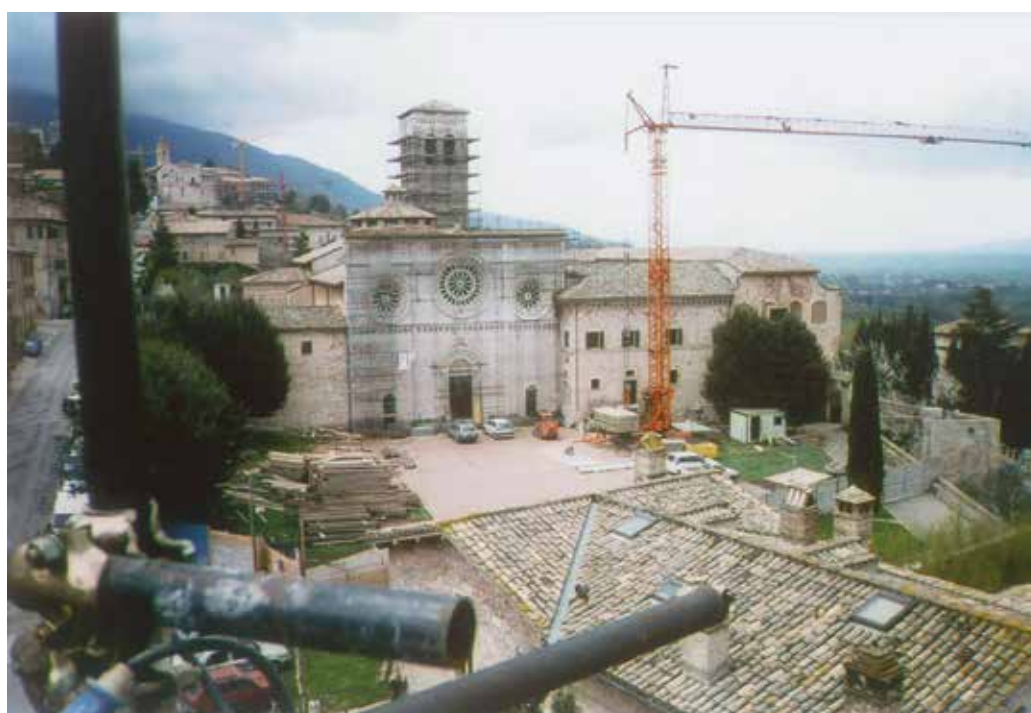
In alto. Prospetto della  
facciata principale del  
complesso  
Al centro. Prospetto  
posteriore del complesso  
In basso. Veduta generale  
del complesso in fase di  
restauro

L'intervento, sviluppatosi nel biennio 2000 – 2001, ha comportato il rifacimento completo delle coperture con strutture in legno, il consolidamento delle volte di sottotetto e intermedie mediante svuotamento degli estradossi, la realizzazione di calotte in conglomerato cementizio armato cucite alle strutture murarie portanti e la ricostituzione dei rinfianchi con materiale leggero.

Il consolidamento fondale della parete a valle è avvenuto mediante micropali tubolari e quello delle murature tramite cucitura delle angolate

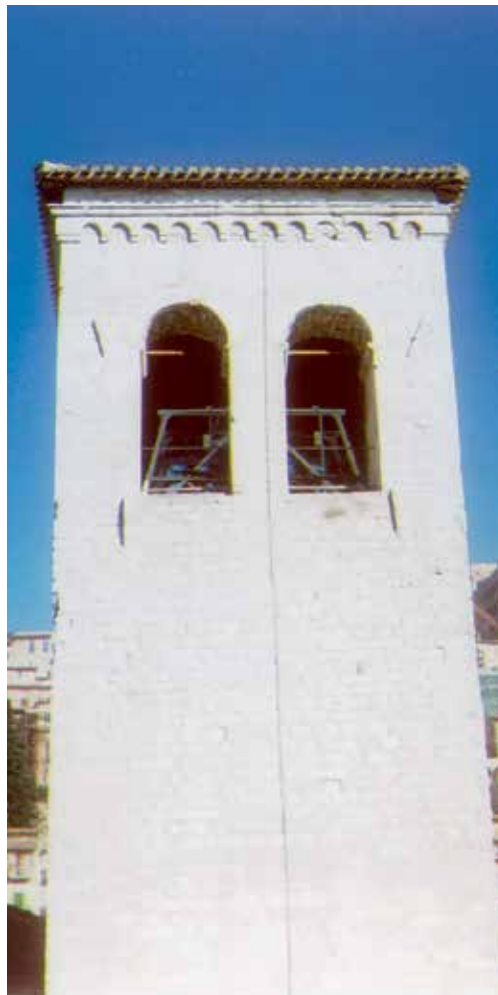
A sinistra. Particolari del rosone e del portale  
A destra. Il campanile dopo le opere di restauro

con fori armati e iniettati con miscele leganti. Si è proceduto, quindi, al restauro di affreschi venuti alla luce nel corso dei lavori sia sui muri del sottotetto che su quelli d'ambito delle volte. Per il Campanile, in particolare, sono state messe in funzione tirantature verticali dentro fori praticati a tutt'altezza nelle murature, si è attuato il restauro della cortina e degli elementi architettonici presenti all'esterno, e si è provveduto al rifacimento completo della copertura in legno.
