# CONSORZIO PIAZZA PALAZZO

## L'AQUILA

## L'INTERVENTO

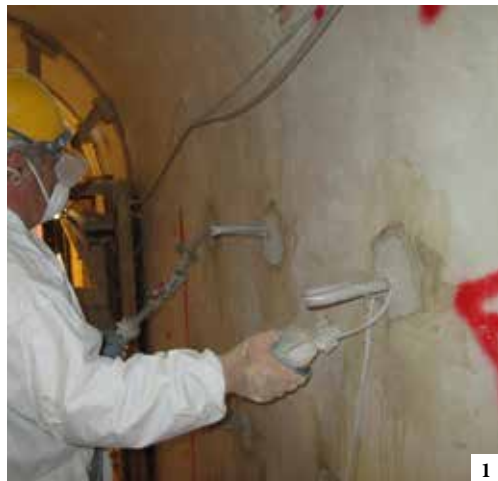
1

1. Consolidamento della muratura con iniezioni a base calce
2. Ricostruzione di parti dei paramenti murari lesionati con la tecnica dello scuci-cuci
3. Fase d'installazione dei tirantini antiespulsivi
4. Intervento di rinforzo delle aperture mediante cerchiature costituite da profili in acciaio

Gli interventi di consolidamento e restauro hanno inciso sui vari elementi strutturali che compongono l'intera fabbrica. Per il consolidamento, sono state eseguite iniezioni di malta a base calce per tutte le murature portanti (fig. 1), le operazioni di scuci-cuci sono state effettuate dove l'impianto murario risultava definitivamente compromesso e in corrispondenza di lesioni (fig. 2); l'inserimento di tirantini antiespulsivi è stato realizzato laddove le murature richiedevano una maggiore resistenza in funzione del loro contrasto alle azioni nel piano (fig. 3); infine, in corrispondenza delle zone di incrocio tra le pareti di facciata e quelle di spina, in presenza di

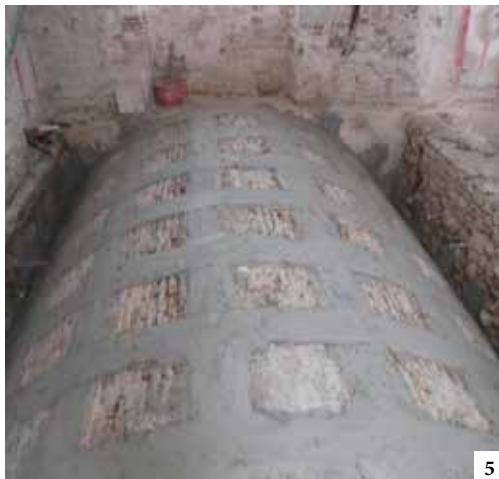
5

- 5. Consolidamento della volta con fasce in fibra di vetro
- 6. Realizzazione di frenelli nel consolidamento della volta
- 7. Dettaglio del consolidamento della volta in incannucciato
- 8. Montaggio del cordolo sommitale in acciaio

La fase di lavori successiva ha riguardato il consolidamento di volte e solai: le volte in laterizio sono state consolidate mediante l'applicazione di fasce di fibra di vetro disposte in doppio strato (fig. 5), di seguito in corrispondenza dei nastri, sono stati realizzati frenelli in laterizio (fig. 6) sui quali sono stati disposti solai con tavelle in laterizio e soletta in cemento armato. Le porzioni di volta crollate sono state ricostruite attraverso la centinatura in legno, la ricostruzione e il consolidamento mediante FRP.

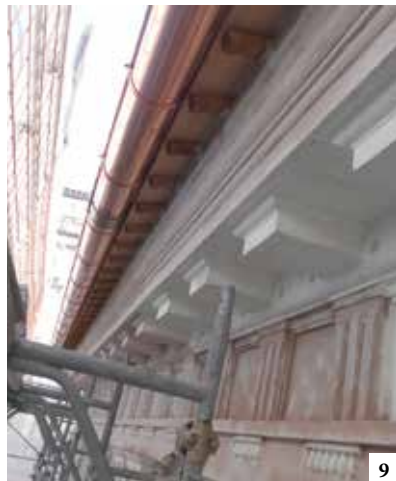
9

9. Restauro del cornicione  
 10. Dettaglio dell'ancoraggio degli elementi lapidei alla muratura  
 11. Intervento di placcaggio delle murature esterne con la rete in fibra di vetro  
 12-13. Decorazione in stucco della volta del vano d'ingresso

La parte di cornicione che aveva subito il crollo è stata ricostruita, nella sua parte interna, con una struttura reticolare in metallo, al fine di riproporre la sagomatura e, all'esterno, è stato

realizzato il restauro degli elementi decorativi (fig. 9).
