CONSORZIO SAN MARCIANO 811

L'AQUILA

L'INTERVENTO

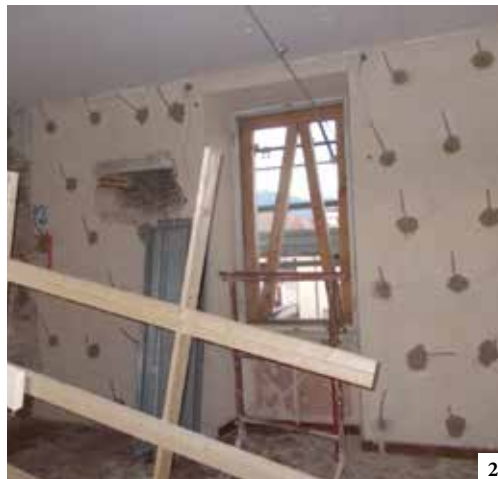
2

1. Vista di Palazzo Campione dalla piazza
2. Consolidamento della muratura con iniezioni con di malta a base calce
3. Dettaglio dei diatoni di collegamento in fibra di acciaio sulla muratura esterna
4. Applicazione delle fasce in fibra di acciaio sul lato interno della muratura

La prima fase del consolidamento è stata eseguita con iniezioni di malta a base calce (fig. 2), riprese di muratura con scuci-cuci, chiusura delle aperture e nicchie, ispessimento, ove indispensabile, della muratura portante, e cuciture armate sui cantonali e martelli murari. Al fine di incrementare la resistenza a taglio

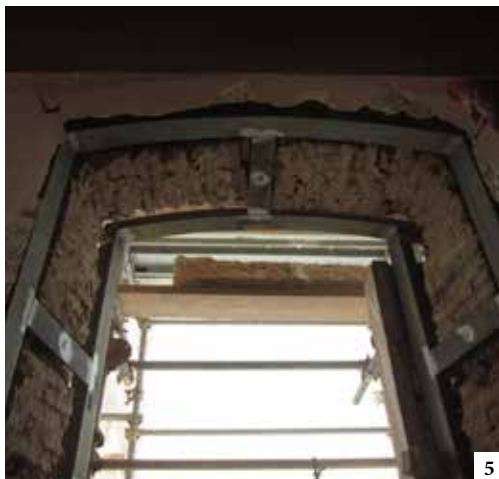
- 5. Dettaglio della cerchiatura di un'apertura con profili metallici calandrati
- 6. Realizzazione di cerchiature in acciaio per aperture rettangolari
- 7. Dettaglio del traliccio tridimensionale posto nel rinfiacco della volta
- 8. Dettaglio del traliccio piano

delle strutture murarie e realizzare validi punti di ancoraggio degli orizzontamenti, sono state posizionate su entrambe le facce dei pannelli murari, fasce unidirezionali di trefoli di piccolo spessore di acciaio UHTSS collegati tra loro con diatoni, realizzati con lo stesso materiale, e sfoccati sulle facce di parete (fig. 3-4). Questo rinforzo è contenuto nello spessore dell'intonaco e lascia in rilevato lo spessore degli imbotti come nello stato pre intervento. Per le aperture rettangolari e gli archi sono state realizzate diverse tipologie di cerchiature composte da profili in acciaio, calandrati e non, ancorati alla muratura tramite perforazioni armate (fig. 5-6).

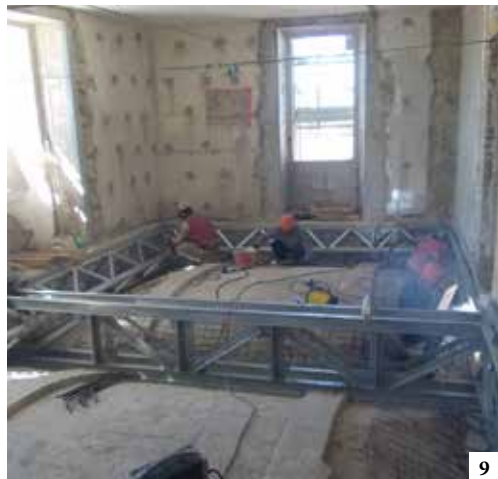
9

9. Fase di assemblaggio dei tralicci

Sono stati usati anche tralicci piani per intercettare lo scarico delle volte prive di adeguati pannelli di muratura sottostanti, o quando gli stessi scaricavano in falso sulle strutture orizzontali sottostanti, per riportare la sollecitazione sulle murature perimetrali (fig. 8-9-10). La stragrande maggioranza delle volte è stata consolidata con intervento all'estradosso al fine di non variare la geometria intradosale delle stesse e permettere il recupero pittorico di quelle affrescate. L'intervento di consolidamento prevalentemente usato è stato realizzato solidarizzando gli elementi

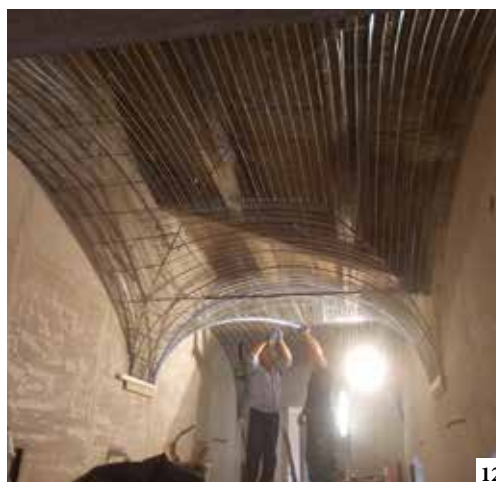
12

12. Ricostruzione della geometria delle volte crollate in nervometal

costituenti la volta ad uno strato sottile di betoncino non cementizio, fibrorinforzato, contenente uno o due strati di cordoni elettrosaldati o trefoli di piccolo diametro (UHTSS) che hanno permesso di aumentare la sezione di scarico, e di realizzare sezioni resistenti a pressoflessione in corrispondenza di aree a bassissima curvatura. Con questa tecnica si è recuperata, oltre che l'integrità della volta, anche la sua funzione strutturale (fig.11). Le volte crollate sono state recuperate nella loro geometria originaria, realizzando il supporto in nervometal ancorato ad un soprastante solaio realizzato in ferro, al fine di ripristinare funzionalmente e strutturalmente l'orizzontamento preesistente (fig.12).

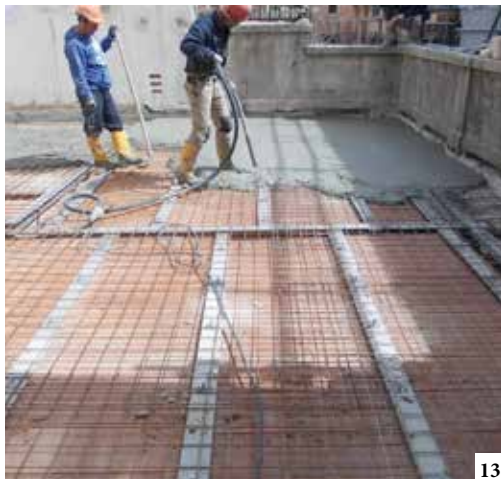
13

- 13. Esecuzione del getto di cemento per la soletta armata dei nuovi solai in acciaio
- 14. Realizzazione del cordolo in muratura armata
- 15. Fase di tesatura delle catene
- 16. Dettaglio dell'elemento metallico ad innesto multidirezionale per il collegamento dei puntoni della capriata

Quando anche questa operazione è risultata insufficiente è stato sostituito il solaio utilizzando profili HEA o HEB (fig.13).

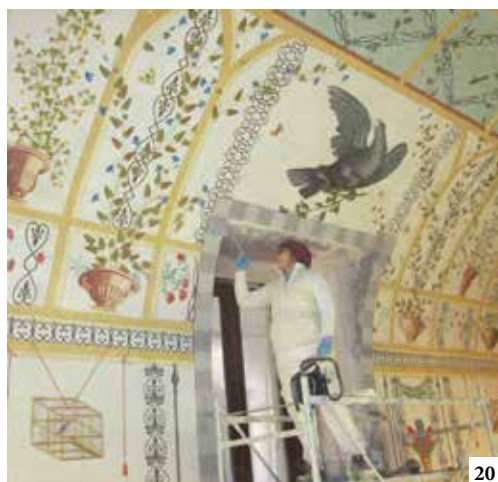
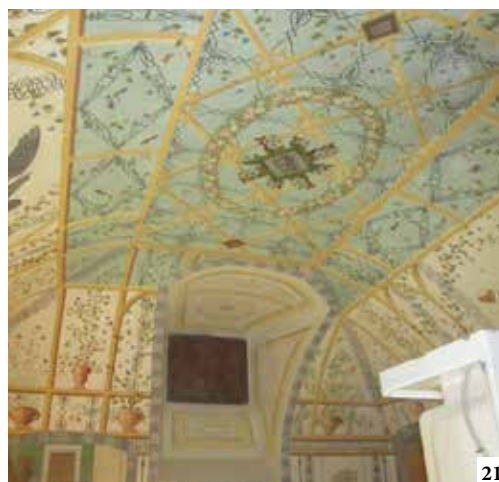
17-18-19. Dettagli di pitture murali realizzate all'intradosso delle volte 20-21. Pittura a tempera a rivestimento delle pareti con decorazioni floreali (Sec. XIX) durante e dopo i lavori di restauro

Le pitture, eseguite con tecnica della tempera murale, sono databili al XIX secolo e rappresentano decorazioni floreali (fig.20-21). Gli interventi di restauro sono stati effettuati con operazioni di imperniatura e grappatura al fine di svolgere un'azione di contenimento e collaborante con il materiale antico; e a garanzia di una migliore risposta nel caso di ulteriori eventi sismici, sono state effettuate operazioni di consolidamento di tutti i materiali antichi (pietra, stucco, intonaco, pittura murale) per ripristinare adeguate condizioni di coesione del materiale.
