CONSORZIO VIA CASCINA 28-30 L'AQUILA

INIZIO LAVORI 13/02/2014
FINE LAVORI 12/02/2017

L'INTERVENTO

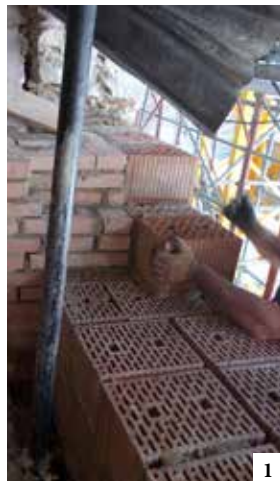
1

1. Realizzazione della nuova muratura con blocchi laterizi antisismici
2. Intervento di rinforzo della muratura mediante la realizzazione dell'intonaco armato con la fibra di vetro
3. Applicazione delle fasce in fibra di acciaio sulle murature esterne
4. Montaggio della rete in fibra di vetro nel consolidamento delle volte
5. Realizzazione di un nuovo solaio in acciaio

Il progetto di restauro e consolidamento sull'edificio è stato realizzato mediante interventi sulle murature di iniezioni con malte a base di calce, di sarcitura delle lesioni mediante scuci-cuci, di ricostruzione della muratura mediante blocchi laterizi antisismici (fig. 1).

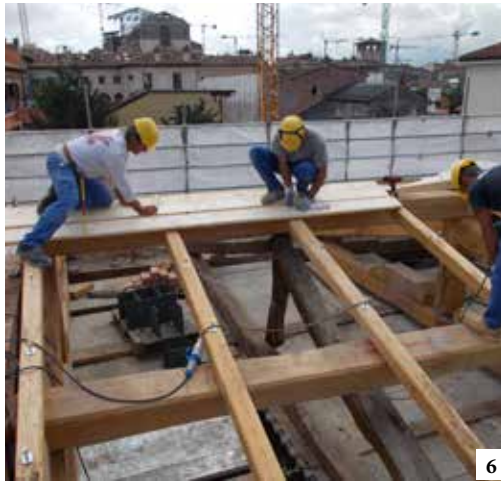
6

- 6. Fase di montaggio del tavolato per la nuova copertura
- 7. Smontaggio e catalogazione dei gradini in pietra da rimontare sulla nuova struttura in acciaio
- 8. Dettaglio del capochiave durante la realizzazione degli incatenamenti
- 9. Realizzazione del massetto areato con igloo e rete in fibra di vetro

castagno integrata con elementi lignei esistenti e restaurati (fig. 6); il cordolo sommitale è stato realizzato in acciaio.

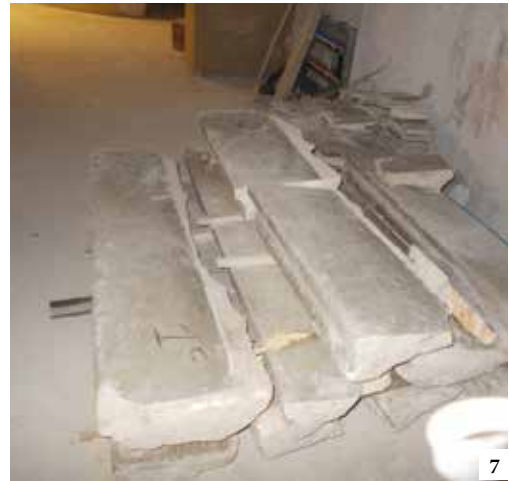
7

La scala condominiale, formata da gradini in pietra portante poggiata su travature lignee sottodimensionate ed ammalorate, è stata rinforzata con una nuova struttura in acciaio e legno e successivo rimontaggio dei gradini esistenti precedentemente smontati (fig. 7).

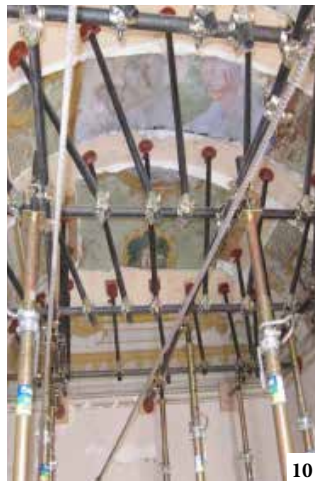
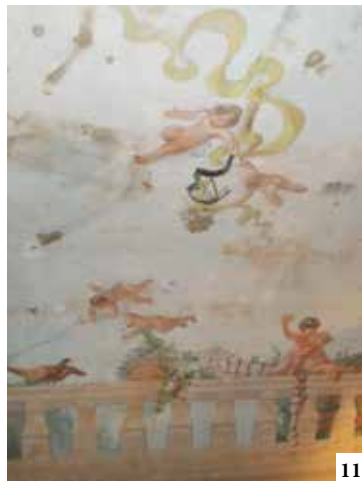
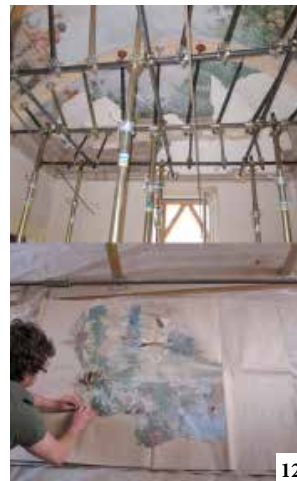
Il progetto di restauro degli elementi di pregio dell'edificio ha previsto al primo piano due locali voltati impreziositi da una pregevole decorazione pittorica, eseguita a tempera magra su carta incollata all'intonaco di supporto e alle pareti; i tinteggi sono stati eseguiti con pittura sintetica (fig. 10-11-12).

10-11-12. Decorazione pittorica a tempera magra su carta incollata all'intonaco di supporto e alle pareti, in un ambiente del primo piano
13. Alcuni degli elementi lapidei, prima dei lavori di restauro
14-15. Dettaglio del cornicione, prima e dopo il restauro

Il restauro, volto al ripristino della continuità strutturale del supporto ad intonaco, è stato eseguito mediante stuccatura, fissaggio e consolidamento; le carte dipinte, previo pre-consolidamento con velinatura, sono state fissate e ricollocate nella propria sede.

Di seguito la pellicola pittorica è stata consolidata e integrata al fine di risarcire le estese lacune e riparare le macchie da umidità. Inoltre, gli elementi lapidei oggetto di restauro
