PALAZZO ANTONELLI

L'AQUILA

L'INTERVENTO

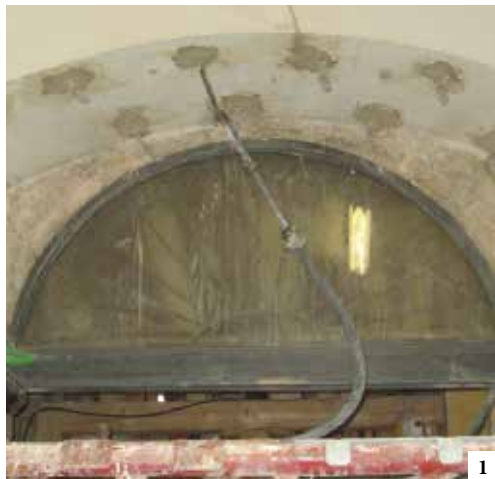
1

1. Consolidamento della muratura con iniezioni a base calce
2. Ricostruzione delle pareti opportunamente ammorsate alle murature esistenti
3. Intervento di ripristino della muratura tramite la chiusura di canne fumarie
4. Rinforzo degli architravi per mezzo di cuciture metalliche e profilati in acciaio collegati alla muratura

Il primo obiettivo è stato raggiunto con il consolidamento della muratura delle pareti portanti con iniezioni di miscele leganti come la malta a base di calce (fig. 1).

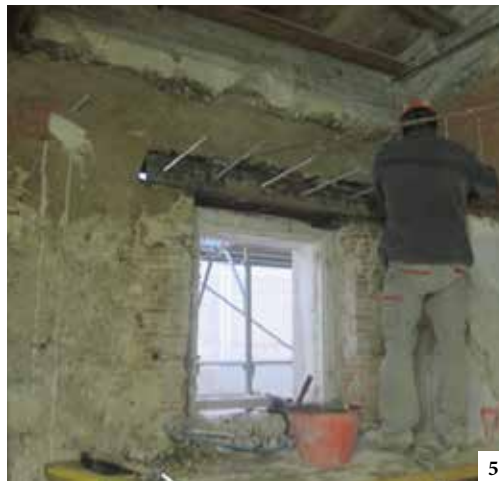
5

5. Rinforzo degli architravi per mezzo di cuciture metalliche e profili in acciaio collegati alla muratura

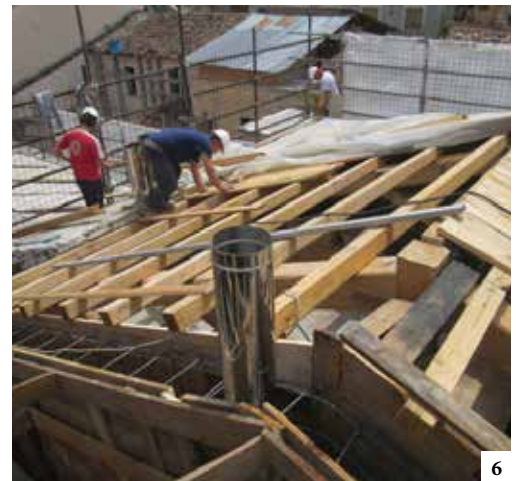
6

6. Intervento di sostituzione della copertura con legno di castagno

Il grado di connessione fra le pareti è stato aumentato anche a livello della copertura, con il rifacimento del tetto con travature e doppio tavolato incrociato in legno di castagno, utilizzando efficaci sistemi di ancoraggio e collegamento degli elementi (fig. 6), mantenendo l'esistente cordolatura in cemento armato (fig. 7) che ha assolto ottimamente il compito di cerchiatura sommitale durante l'evento sismico.

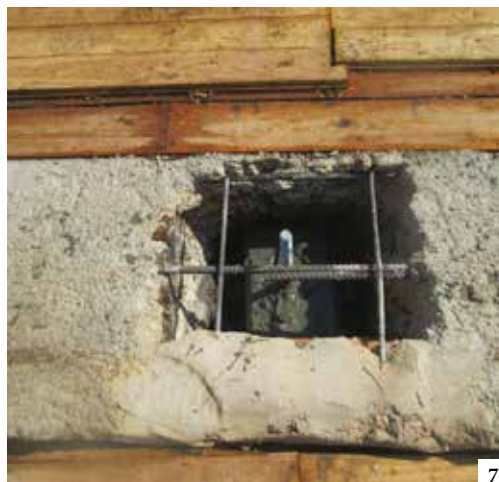
7

7. Dettaglio del sistema di ancoraggio delle travi di copertura al cordolo esistente in cemento armato

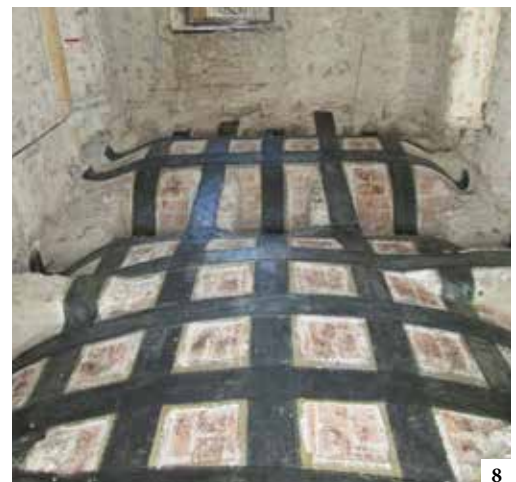
8

8. Consolidamento delle volte con l'applicazione di fasce di fibra di carbonio

Per questo motivo si è previsto di incrementare la resistenza delle volte in muratura, inserendo fasce di fibra in carbonio (fig. 8) lungo le nervature e ricostruendo le stesse con frenelli

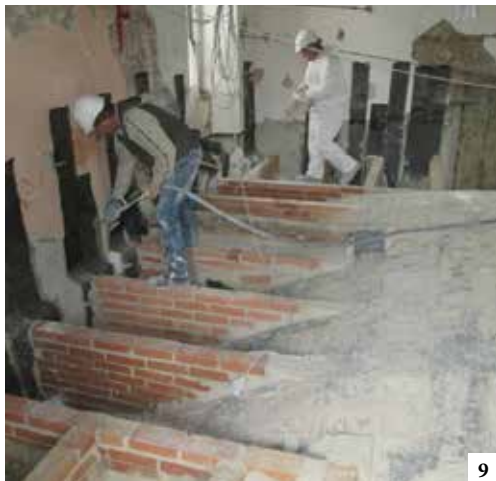
9

9. Dettaglio della realizzazione dei frenelli nel consolidamento delle volte
10. Fase di consolidamento del solaio mediante il montaggio della rete elettrosaldata collegata alla muratura con barre in acciaio
11. Dettaglio del capochiave esterno realizzato con piastra quadrata
12. Fase di applicazione delle fasce in fibra di carbonio sulla muratura esterna

in mattoni pieni (fig. 9). La maggior parte dei solai era sostenuta dalle volte, ma i rimanenti presentavano una struttura portante in putrelle e voltine.

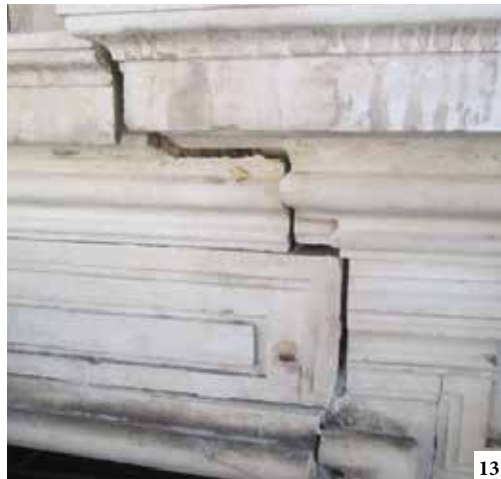
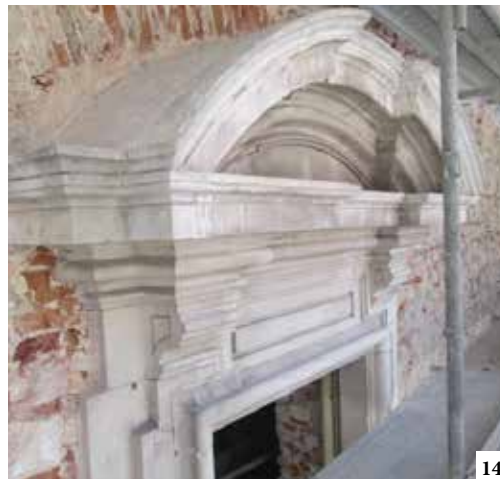
delle lesioni era contenuto al solo scollamento degli elementi componenti (fig.13-14). Per le decorazioni presenti sul prospetto di via Sassa, è stata effettuata la completa rimozione, previa catalogazione di ogni componente, per la loro corretta ricollocazione.

13-14. Dettaglio degli elementi lapidei prima dei lavori di restauro
15-16. Fase di restauro del dipinto "Allegoria della forza" presente sulla volta al primo piano e dopo i lavori

Per i componenti di pregio non rimossi dal sito, presenti sulla facciata principale e i suoi due risvolti, sono state eseguite tecniche proprie del restauro conservativo, in quanto lo stato

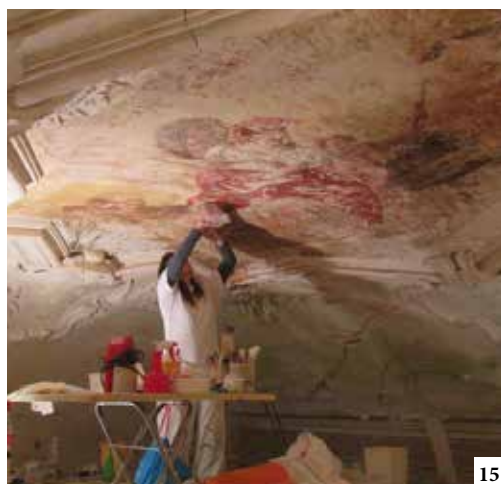
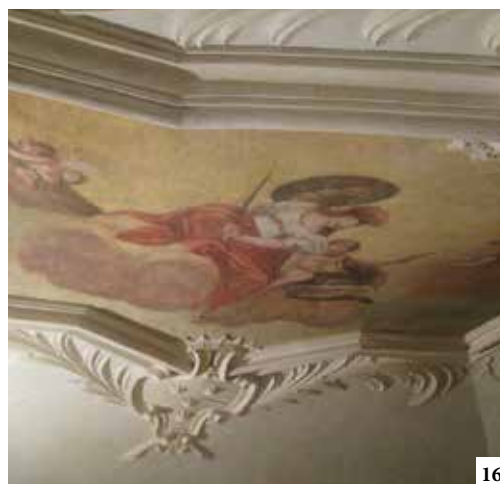
l'esecuzione è riferibile tra la fine del XIX e gli inizi del XX secolo (fig. 15-16).

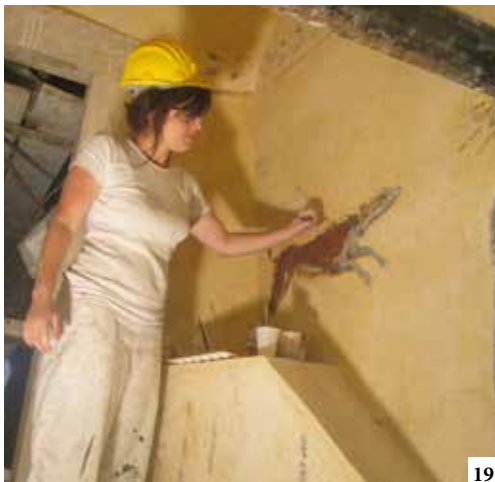
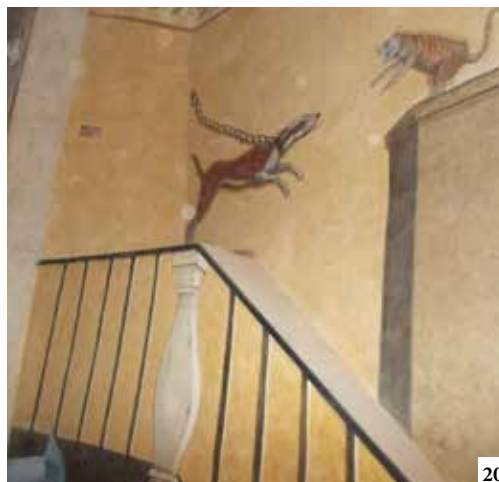
17-18. Rinvenimento di un affresco "Madonna con Bambino" risalente al secolo XIV
19-20. Restauro della pittura parietale
