PALAZZO PELLEGRINI

STIFFE, SAN DEMETRIO NE' VESTINI - L'AQUILA

L'INTERVENTO

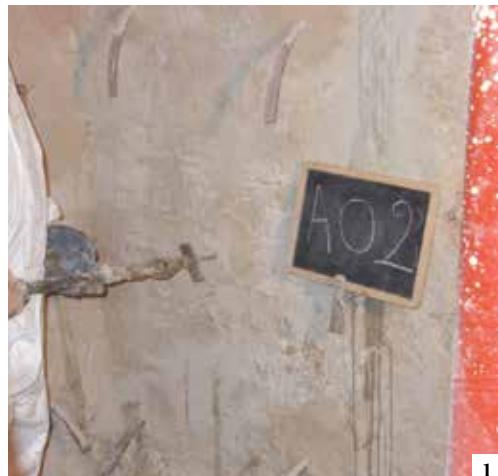
1. Dettaglio dell'intervento con iniezioni di boiacca di calce
2. Inserimento delle barre per il collegamento di cantonali e martelli murari
3. Dettaglio degli architravi con profili metallici
4. Applicazione della rete elettrosaldata per la realizzazione dell'intonaco armato

I primi interventi di consolidamento hanno interessato le murature con iniezioni di boiacca di calce (fig. 1) e chiusura di nicchie; sono

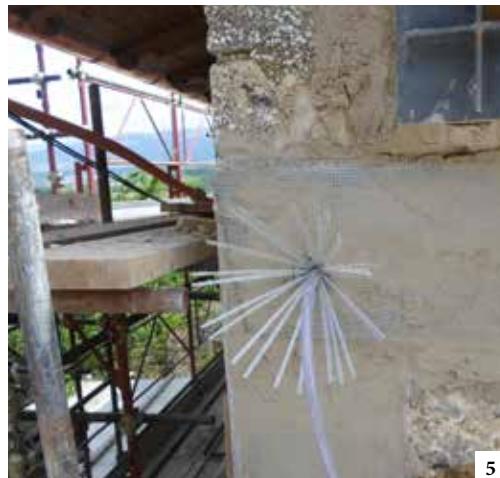
5

- 5. Intervento di consolidamento delle murature interne ed esterne mediante fasce in fibra di acciaio.
- Dettaglio del fiocco di connessione
- 6. Dettaglio dell'installazione di catene
- 7. Montaggio della rete elettrosaldata nel consolidamento dei solai
- 8. Dettaglio dell'armatura per la realizzazione delle sottofondazioni

l'applicazione di nastri in fibra di acciaio sia sulle murature esterne sia su quelle interne dell'edificio (fig. 5). Di seguito si è proceduto all'installazione di catene costituite da tiranti e piastre di ancoraggio (fig. 6).

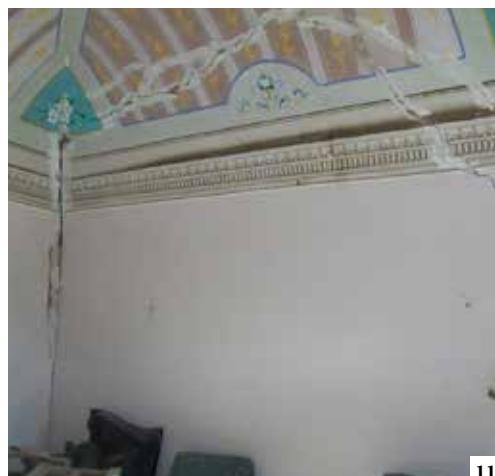
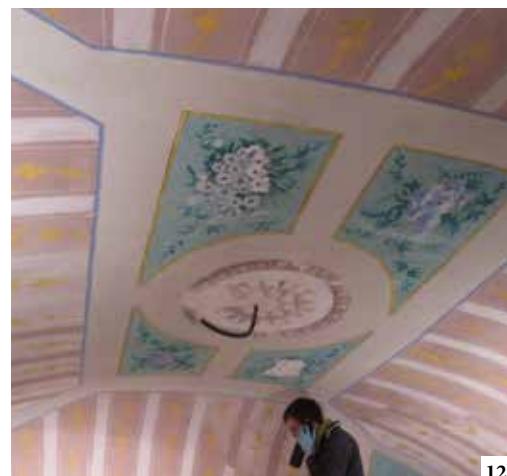
Alcuni di questi elementi hanno subito danni durante il sisma: fratture, scagliature o l'indebolimento dovuto alla sconnessione tra elementi contigui. Sono stati sottoposti a restauro i portali esterni ed interni, le mensole di facciata, i fori finestra e la scala esterna.

11-12. Decorazione pittorica di una volta al secondo piano, prima e dopo il restauro
