CATTEDRALE DI SANTA MARIA ASSUNTA

Napoli - 1969 • 1972

L'INTERVENTO

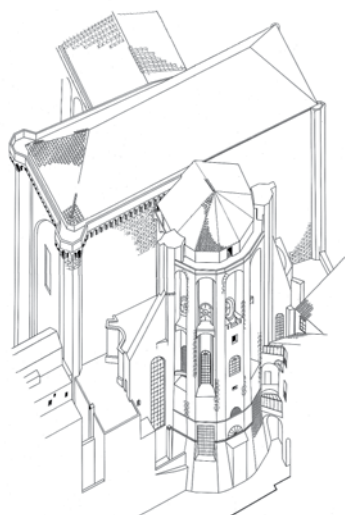
2. Assonometria dell'abside e del transetto dopo i restauri
3. Scavi archeologici per la messa in luce della chiesa

L'intervento è consistito nel preventivo consolidamento delle fatiscenti strutture murarie dell'abside con iniezioni di cemento e cuciture metalliche dei costoloni e, quindi, nella demolizione di alcuni elementi murari, aggiunti nei secoli, che ne occultavano la visione dall'esterno.

Dopo il consolidamento, è stato installato un ascensore in una delle due torri laterali, e si è proceduto alla sostituzione di tutte le coperture. Sulla navata centrale e sul transetto sono state costruite nuove capriate in acciaio, ordito il solaio in lamiera nervate e poi ricostruiti i manti di copertura (fig. 7). I cassettoni lignei (fig. 8), che prima gravavano sulle capriate stesse, sono stati invece assicurati con tirantini in ottone a nuove strutture reticolari in acciaio, indipendenti da quelle del tetto (fig. 6). La nuova struttura portante la copertura dell'abside è costituita da una cupola composta da costoloni scatolari metallici, posti

in corrispondenza delle nervature in pietra costituenti l'antica cupola gotica. Lo spazio fra il nuovo tetto e l'apparato di sostegno dell'attuale cupola barocca è percorso da una passerella che ne permette la visitabilità. Anche nella chiesa di Santa Restituta la vecchia copertura è stata sostituita con una nuova struttura metallica. Restauri interni e rifacimenti hanno riguardato finti marmi, stucchi, pavimenti e tinteggiature. Si è proceduto, poi, al consolidamento e restauro del soffitto a cassettoni, delle tele e delle cortine murarie esterne. Per l'impiantistica si è provveduto al rifacimento dell'impianto elettrico e parafulmini. Nella fase finale dei lavori sono state registrate scoperte archeologiche di eccezionale importanza, in particolare nella chiesa di Santa Restituta e nel cortile interno. Questa circostanza ha suggerito la realizzazione di un "percorso" per consentire la vista dei reperti conservati in situ.

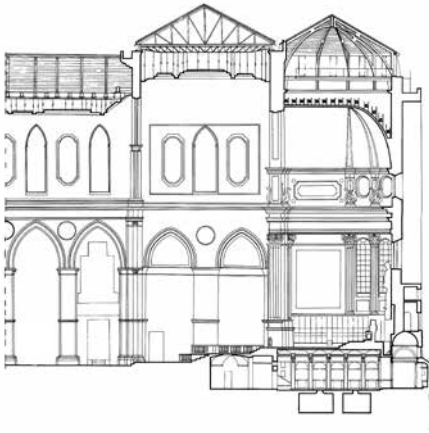
4

- 4. Sezione longitudinale in corrispondenza della cripta
- 5. Sezione trasversale
- 6. Sistema di ancoraggio nel soffitto a cassettoni
- 7. Nuove capriate in acciaio della navata centrale
- 8. Soffitto a cassettoni (post operam)
