# MURA E PORTE URBICHE

Assisi (Perugia) - 1999 • 2001

PORTA SAN PIETRO E PORTA SAN GIACOMO  
Progetto

MURA URBICHE  
(ZONA SAN PIETRO E PORTA SEMENTONE)  
Progetto

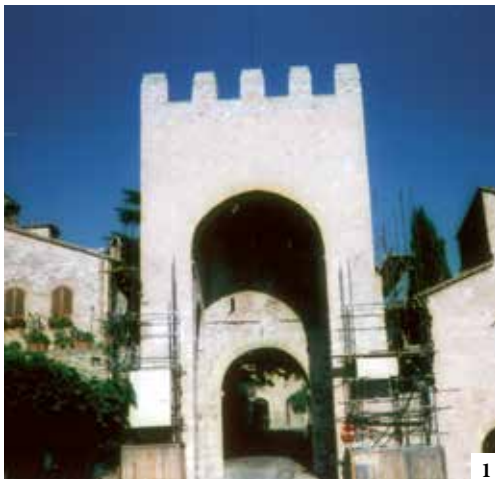
Hanno riguardato quelle operazioni atte a eliminare le maggiori cause di fatiscenza muraria, quali pulizia di tutti i paramenti, esecuzione di iniezioni di miscele leganti per il ripristino della malta di connessione dei conci, ampie riprese di murature a scuci-cuci, con impiego di materiali scelti, caso per caso, simili a quelli esistenti, integrazioni e/o sostituzioni di elementi architettonici degradati (cornici, mensole, conci di arco, ecc.), restauro delle cortine di muratura faccia vista mediante scarnitura e stuccatura dei giunti.

1. Porta San Francesco (post operam)
2. Area di cantiere per il restauro delle mura nei pressi del Monastero di San Pietro
3. Porta Perlici (post operam)
