# PALAZZO DELL'ARTE

Milano - 2009

ENTE APPALTANTE  
Comune di Milano

PROGETTO  
Arch. Fabio Balducci

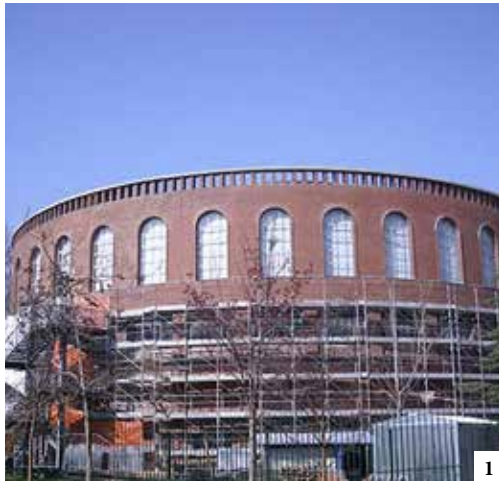
1

1. Smontaggio dei ponteggi sull'emiciclo a interventi ultimati (post operam)
2. Particolare del prospetto a sud a seguito del precedente intervento aggressivo di pulizia (post operam)
3. Vista dall'alto di tutto il sistema monumentale composto dal Castello Sforzesco

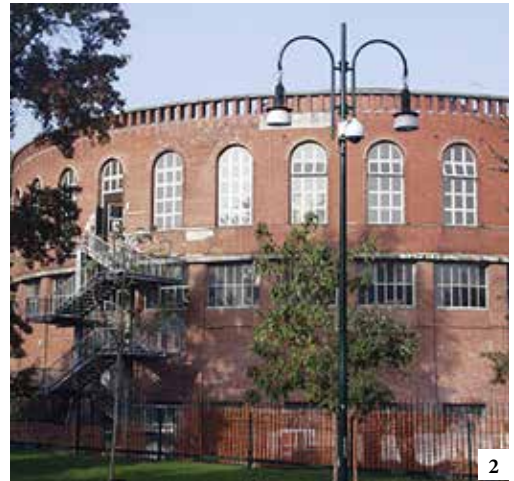
2

restauro, per la pulizia dei graffiti e la rimozione delle croste nere depositatesi sui prospetti, aveva provocato ulteriori danni all'edificio a seguito di operazioni invasive che hanno danneggiato gli strati superficiali del rivestimento, disgregando il materiale in maniera disforme e conferendo al monumento quello che è stato definito uno sgradevole "effetto leopardato".

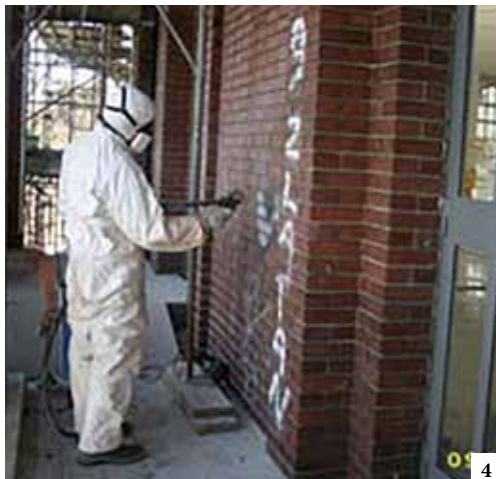
4

- 4. Pulitura della facciata con microsabbatrice
- 5. Lavaggio delle superfici in clinker con acqua calda e sostanze emollienti
- 6-7. Operazioni di stilatura dei giunti

l'allestimento dei ponteggi su un altro fronte. L'operazione di pulitura è stata preceduta da una serie di prove atte a verificare l'idoneità dei materiali e delle tecniche da utilizzare. Per cancellare le scritte presenti sui prospetti in maniera meno invasiva, si è ricorso alle micro sabbiature (fig. 4). Il lavaggio delle parti costituite da clinker e mattoni è stato fatto con acqua calda e sostanze emollienti (fig. 5); sulle aree aggredite pesantemente dai precedenti interventi, e carenti di malta, è stata effettuata anche la stilatura dei giunti per ripristinare la continuità della parete (fig. 6-7). Iniezioni di resine sono servite per incollare il paramento alla muratura retrostante,
