VILLA DI CASTELPULCI

Scandicci (Firenze) - 2007

L'INTERVENTO

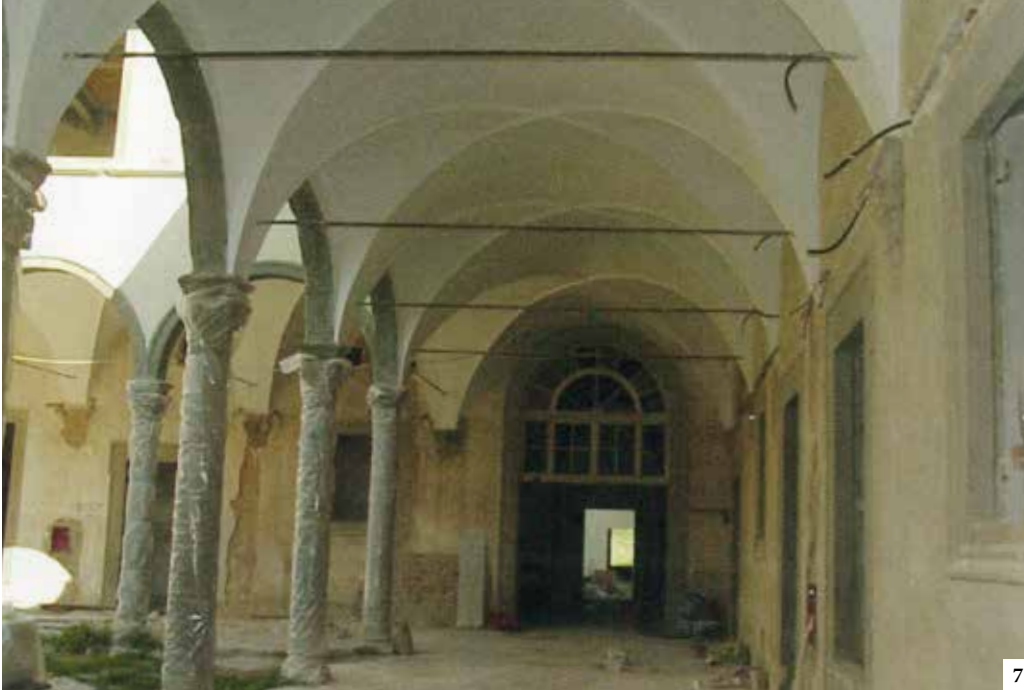
7

7. Il chiostro durante i lavori
8. Volta da ricostruire nel corpo della villa
9-10 Il corpo della dependance prima e durante i lavori

Nel chiostro, oltre agli interventi di consolidamento delle volte, eseguiti con perforazioni e iniezioni e l'utilizzo, per alcune di esse, anche di materiali compositi, quali fibre di carbonio e resine epossidiche, particolare cura è stata osservata anche nel restauro dei pavimenti in pietra e nel ritrovamento dei vecchi intonaci, operazione effettuata anche nella dependance, mediante la rimozione degli strati sovrapposti all'originale con attrezzature esclusivamente manuali e non invasive, e per mano di figure altamente qualificate.
