BADIA DI SANTO SPIRITO AL MORRONE

Sulmona (L'Aquila) - 2001 • 2009

ENTE APPALTANTE
Soprintendenza per i Beni
Ambientali, Architettonici
e Artistici e Storici
dell'Abruzzo - L'Aquila

PROGETTO ARCHITETTONICO
Arch. Gino Ricciotti
Arch. Franco De Vitis

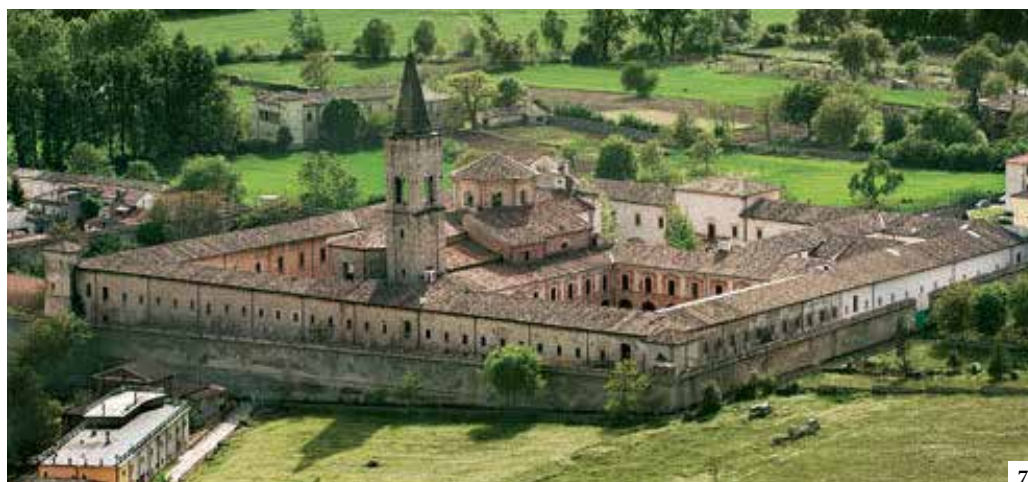
7

5. Fase di realizzazione di una cornice a stucco con impiego di raffetto
6. Ricostruzione di stucchi
7. Vista attuale dell'abbazia
