CATTEDRALE DI SANTA MARIA ASSUNTA

Atri (Teramo) - 1991 • 1997

CATTEDRALE DI SANTA MARIA ASSUNTA. ATRI, TERAMO

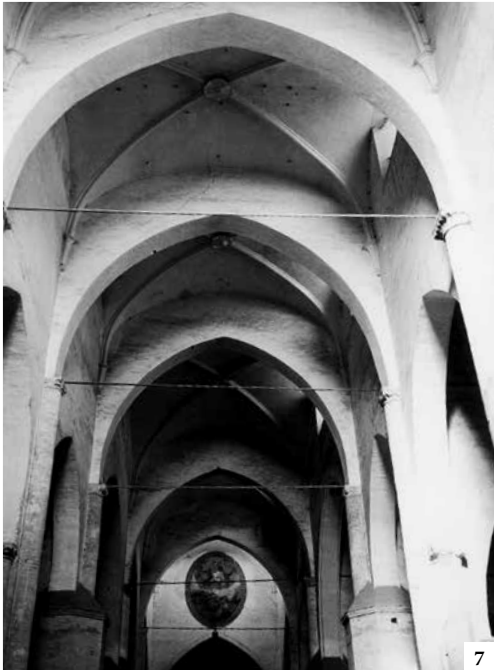
7. Vista di una navata laterale (post operam)
8. Il portale d'ingresso (post operam)
9. Vista della navata centrale (post operam)
