CHIESA DI SAN VENANZIO

Camerino (Macerata) - 2000 • 2002

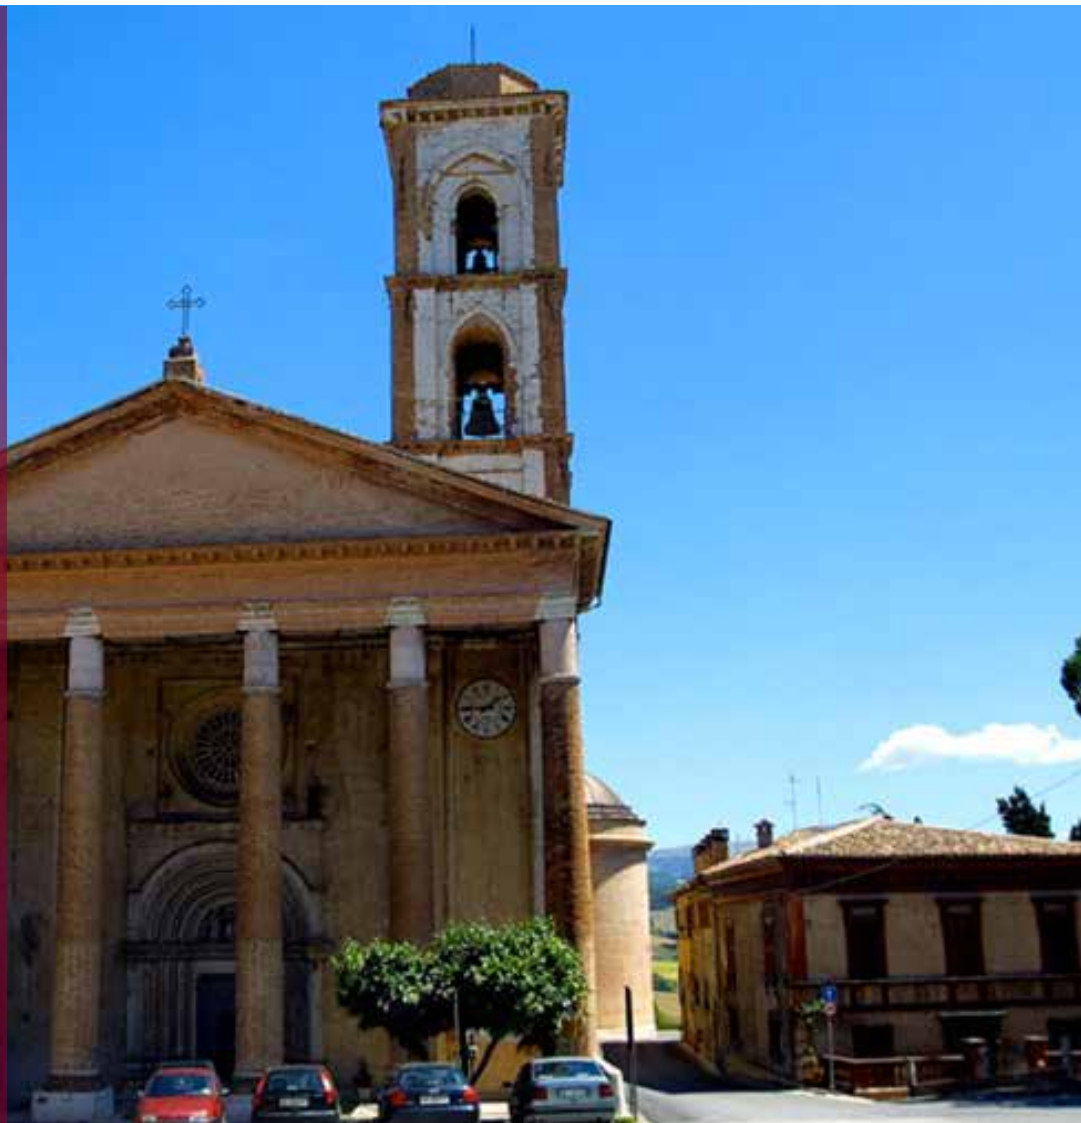
Prospetto laterale sud-ovest con schema delle iniezioni di consolidamento

La fase di consolidamento è consistita nell'esecuzione di colli di miscele leganti in tutte

le masse murarie e nella ripresa di lesioni e di parti fatiscenti di muratura con tecnica scucucuci (fig. 4-5). All'esterno della cupola centrale sono state applicate fasciature metalliche di incatenamento messe in opera tramite vitoni e perni di acciaio inox fissati nelle murature con resina epossidica.

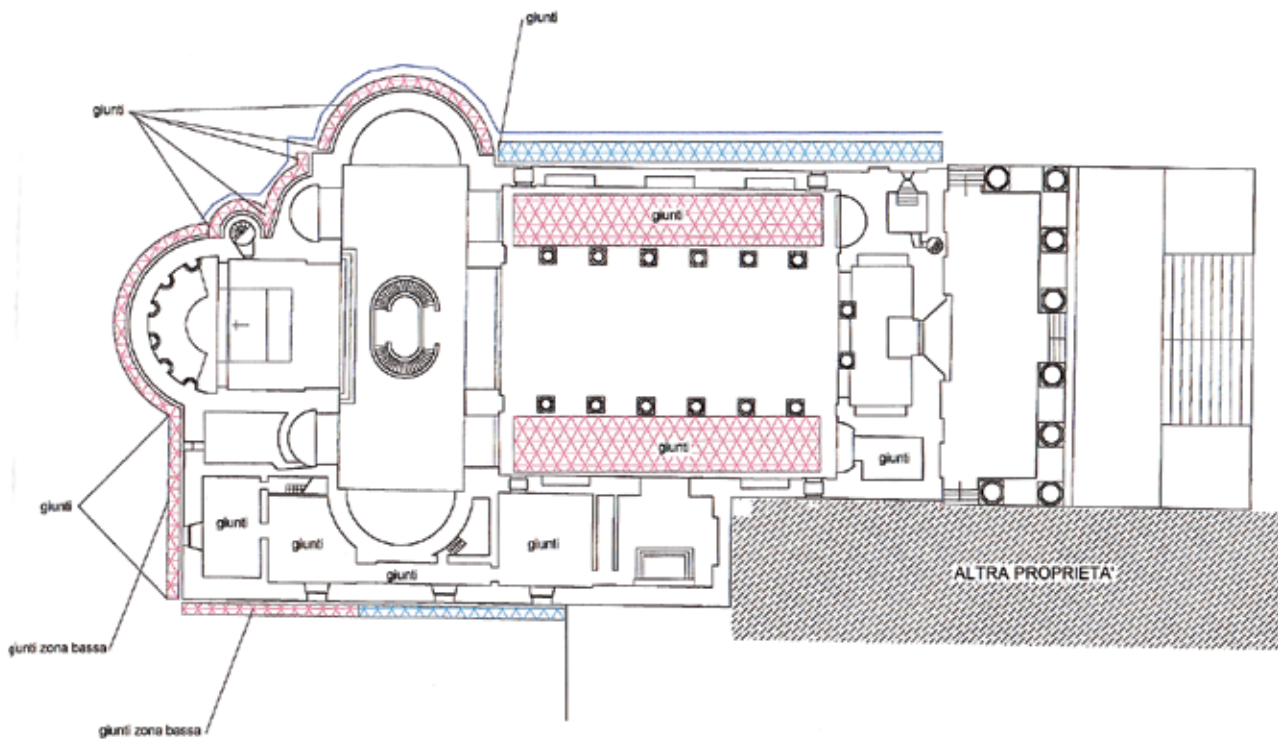
Pianta della chiesa con schema dei ponteggi
