CHIESA DI SANTA MARIA MAGGIORE

Francavilla al Mare (Chieti) - 1981 • 1983

L'INTERVENTO

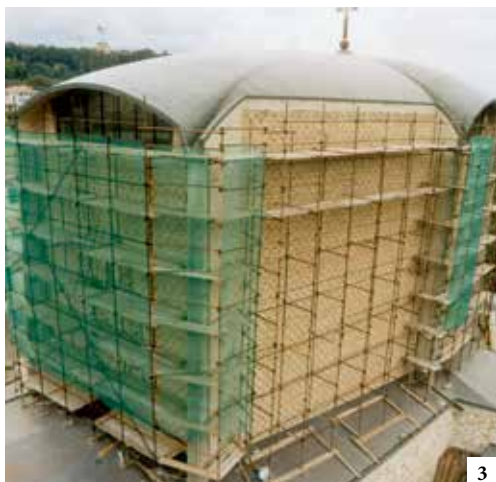
3

1. Ripristino del calcestruzzo degradato
2. Iniezioni di resina epossidica fluida
3. La chiesa durante il cantiere
4. Il restauro del mosaico della fontana
