# MONASTERO DI SAN PIETRO

Assisi (Perugia) - 2000 • 2001

## MONASTERO DI SAN PIETRO. ASSISI, PERUGIA

## L'INTERVENTO

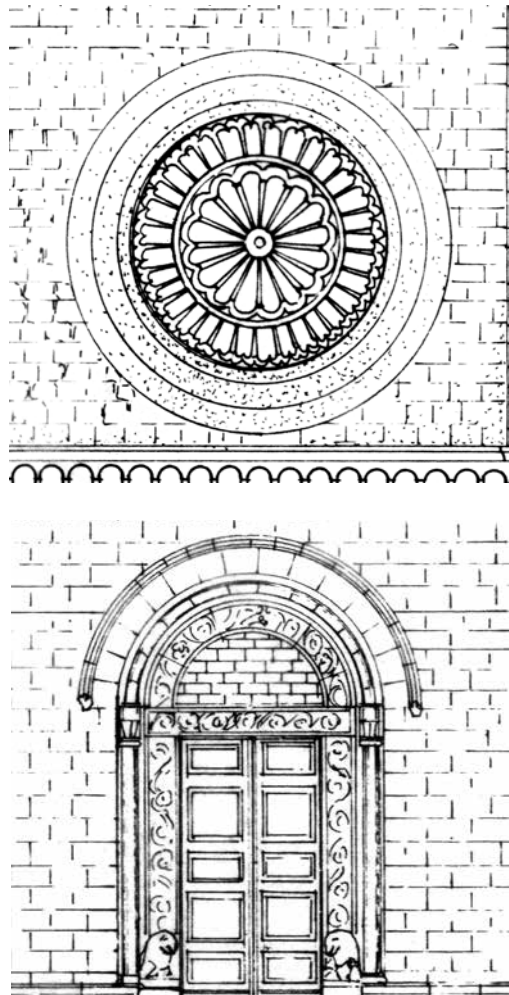
A sinistra. Particolari del rosone e del portale  
A destra. Il campanile dopo le opere di restauro

con fori armati e iniettati con miscele leganti. Si è proceduto, quindi, al restauro di affreschi venuti alla luce nel corso dei lavori sia sui muri del sottotetto che su quelli d'ambito delle volte. Per il Campanile, in particolare, sono state messe in funzione tirantature verticali dentro fori praticati a tutt'altezza nelle murature, si è attuato il restauro della cortina e degli elementi architettonici presenti all'esterno, e si è provveduto al rifacimento completo della copertura in legno.
