CONSORZIO CELESTINO V

L'AQUILA

L'INTERVENTO

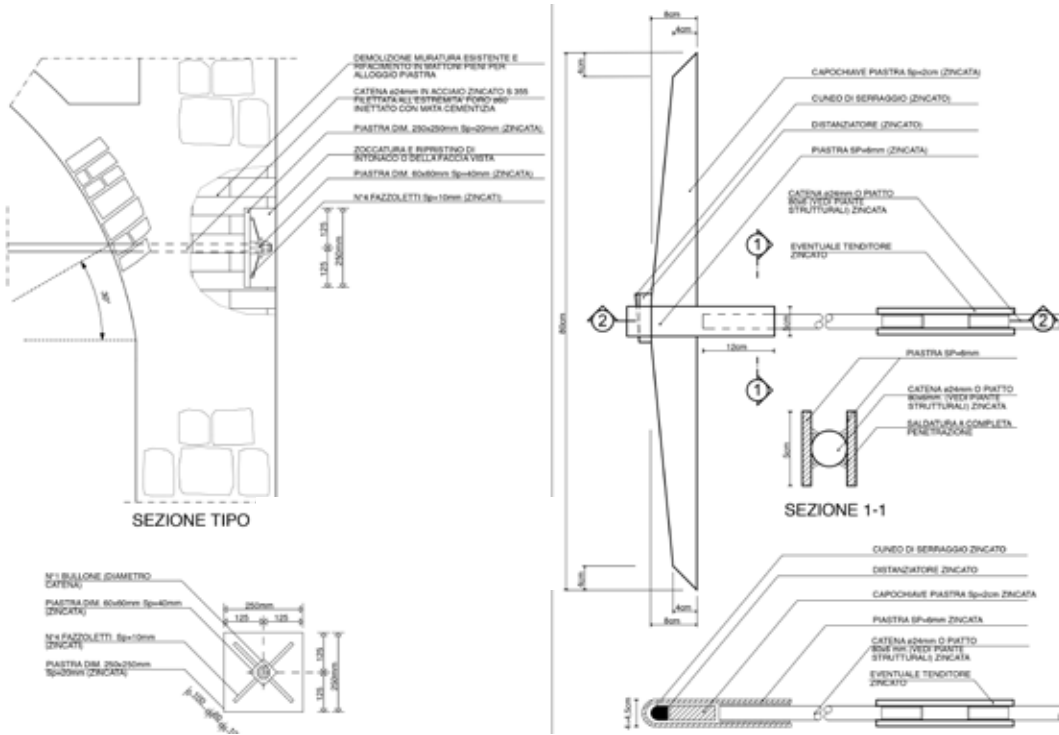
Particolare capochiave in acciaio

Inoltre, saranno realizzati incatenamenti in acciaio, idoneamente diffusi in modo da contrastare eventuali meccanismi di rotazione. Infine, a livello di fondazione verrà eseguito un consolidamento dei terreni di sedime, ora fortemente eterogenei lungo tutto l'asse di sviluppo monte-valle dell'edificio, mediante iniezioni profonde di resina poliuretanica ad alta pressione d'espansione in grado di omogeneizzare al massimo le caratteristiche geomeccaniche del terreno (fig. 8).

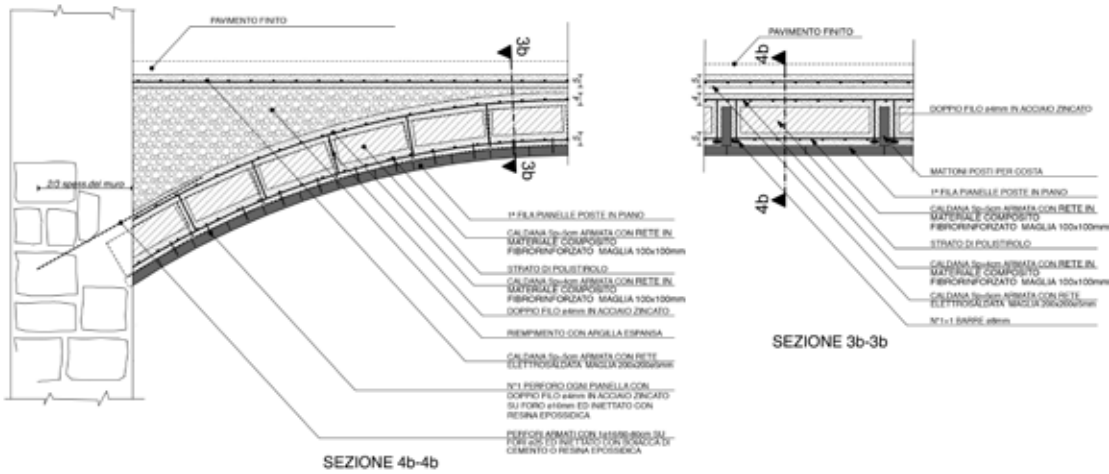
Particolare del consolidamento di una volta all'intradosso

in calcestruzzo armato e rete elettrosaldata. Le volte saranno rinforzate mediante la realizzazione di una caldana armata con fibra di vetro ben ancorata alle strutture sottostanti ed alle murature perimetrali.

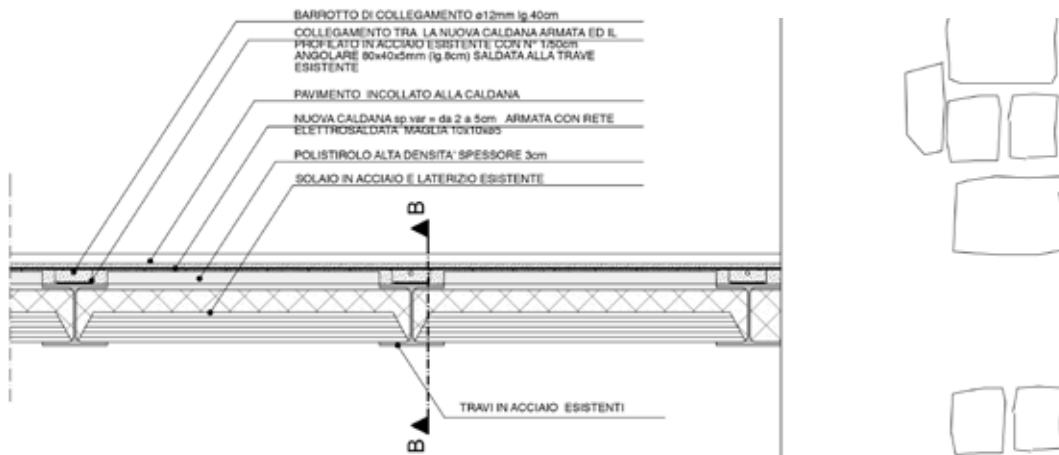
Particolare del consolidamento del solaio

Per i solai di calpestio in acciaio e tavelloni si procederà al consolidamento mediante l'applicazione di caldana armata collegata alle travi sottostanti con piolatura, mentre per i solai gravemente danneggiati si eseguirà la sostituzione con nuovi solai in acciaio e lamiera grecata con getto di completamento
